Rapport d'Enquête de Sécurité

Déraillement d'un train de marchandises

Melsele - 12 avril 2012

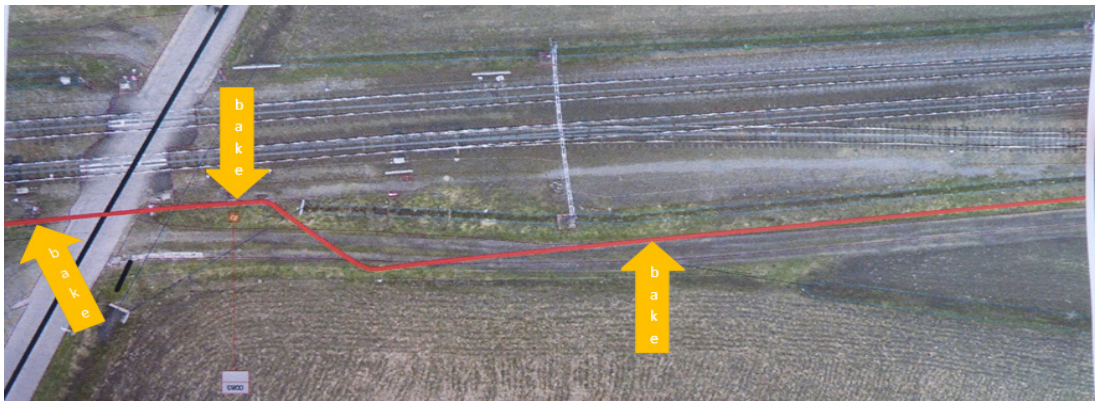
Illustration 6 : Localisation de la conduite de gaz

Sur le lieu de l'accident, il y a une canalisation souterraine de gaz sous haute pression juste à côté de la L.59. Un des wagons qui ont déraillé s'est retrouvé à cet endroit. Fluxys a suivi la situation sur place et a pris des mesures préventives de sécurité.

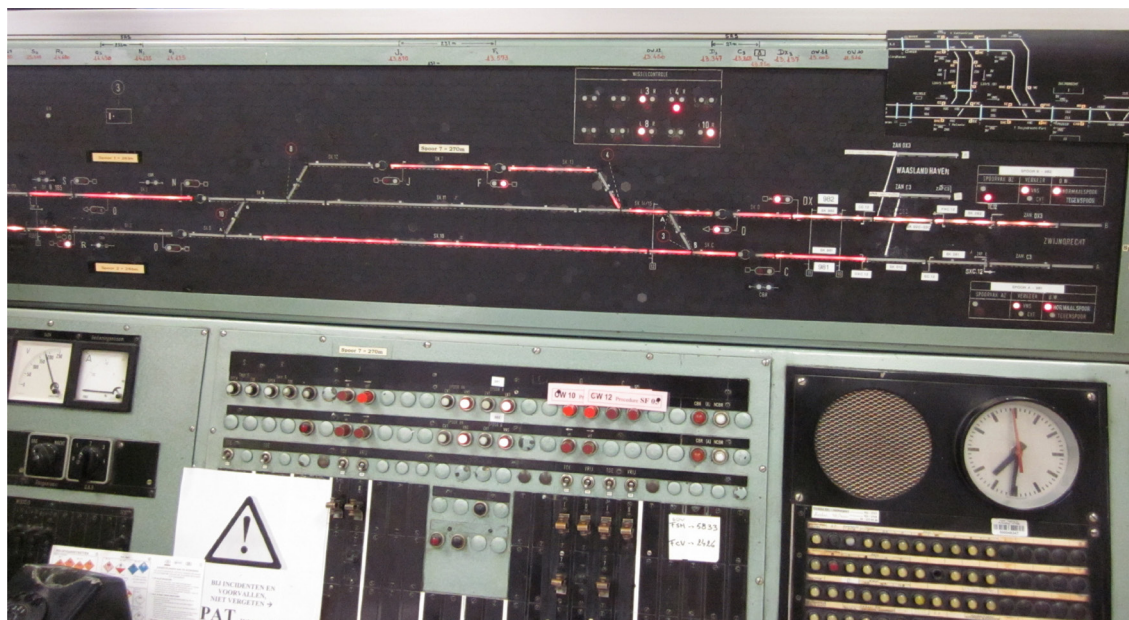
Illustration 7 : Tableau de contrôle optique Bloc 3

L'illustration 7 ci-dessous montre la situation telle qu'elle a été constatée par l'enquêteur I-TN le 12 avril à 19h25 sur le TCO (tableau de contrôle optique) dans le poste de signalisation. L'itinéraire du E31283 est enclenché sur la voie de garage VII et de la voie de garage VII vers la voie B sur la L.59. La voie VII est partiellement dégagée du côté de Sint-Niklaas.

L'enquêteur I-TN constate que le commutateur NIR (aNnulation Immobilisation de Route) n'a pas été actionné : selon le registre, ce dernier a été utilisé pour la dernière fois le 11 avril 2012 à 0h35 (inscription dans le registre S_426) et la position du compteur correspond à l'inscription qui figure dans le registre S_426. Cela signifie que la position des aiguillages n'a pas été modifiée manuellement et que le déraillement n'est pas dû à une erreur de manipulation de l'aiguillage.

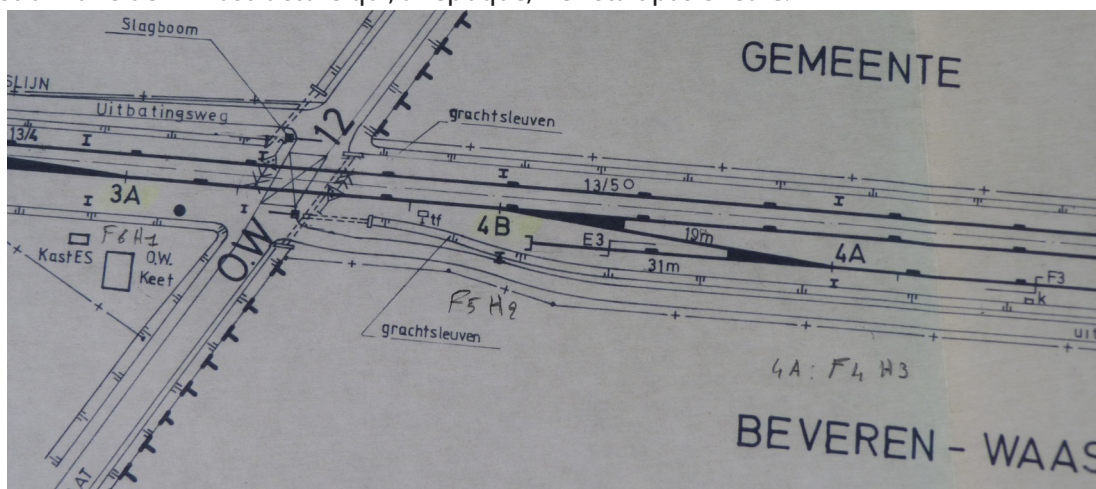
Illustration 15 : Plan de la voie de garage - situation en 1995 avant le démantèlement de la cour de marchandises

Il ressort de l'inventaire technique que les voies, les traverses et le ballast de la voie de garage VII datent de 1980. A cette époque, il y avait sur le lieu de l'accident, la cour de marchandises de Beveren. A la fin de la cour de marchandises de Beveren, il y avait l'aiguillage 4A et un tronçon de voie en impasse (voir illustration 14).

La cour de marchandises de Beveren a été fermée en 1992. En 1993, le démantèlement des voies de la cour de marchandises a été demandé. En 1996, l'aiguillage 4A (voir illustration 15) a été remplacé par une voie courante (une courbe en direction de la voie principale). Selon des témoignages, on a utilisé pour ce faire des traverses de récupération dont l'origine et l'âge n'ont pas pu être communiqués. Les données n'ont pas été reprises dans la banque de données RAMSES du gestionnaire de l'infrastructure qui, à l'époque, n'existait pas encore.

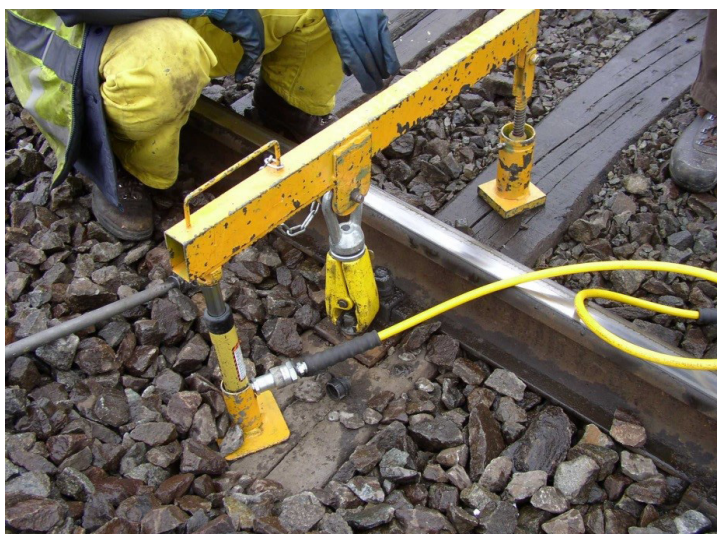
Illustration 16 : Appareil d'extraction durant les tests effectués en 2003

Par le passé, une nouvelle méthode de mesure avait été recherchée et des tests avaient été effectués avec un « appareil d'extraction » (voir illustration 16). Toutefois, ces essais n'ont pas abouti à une méthode de mesure généralisable. Cela tient au fait que l'on n'a pas trouvé de système capable de livrer des résultats reproductibles (effet de la rouille sur la fixation) de façon non destructive.
