RAPPORT D'ENQUÊTE DE SÉCURITÉ

DÉRAILLEMENT D'UN TRAIN DE VOYAGEURS SURVENU LE 28 JANVIER 2011 À PEPINSTER

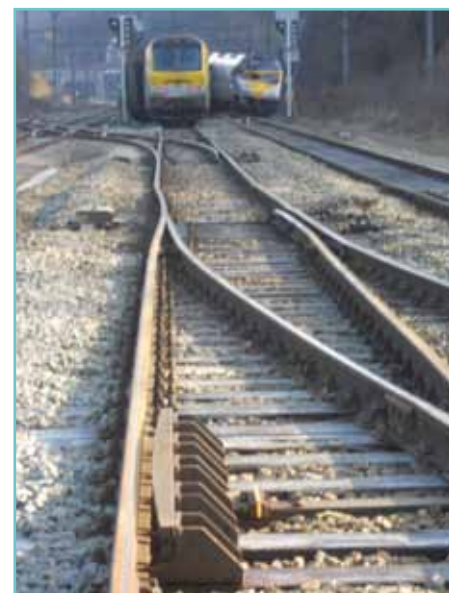
Zone 2, zone entre les AW02BI et 04AI

Environ 4 m avant la pointe de l'aiguillage 02BI (photos 3.4.1/3 a et b)

- traces de roues sur l'éclisse de la pointe de l'aiguille fermée,
- traces de roues sur l'éclisse de pointe de l'aiguille ouverte.

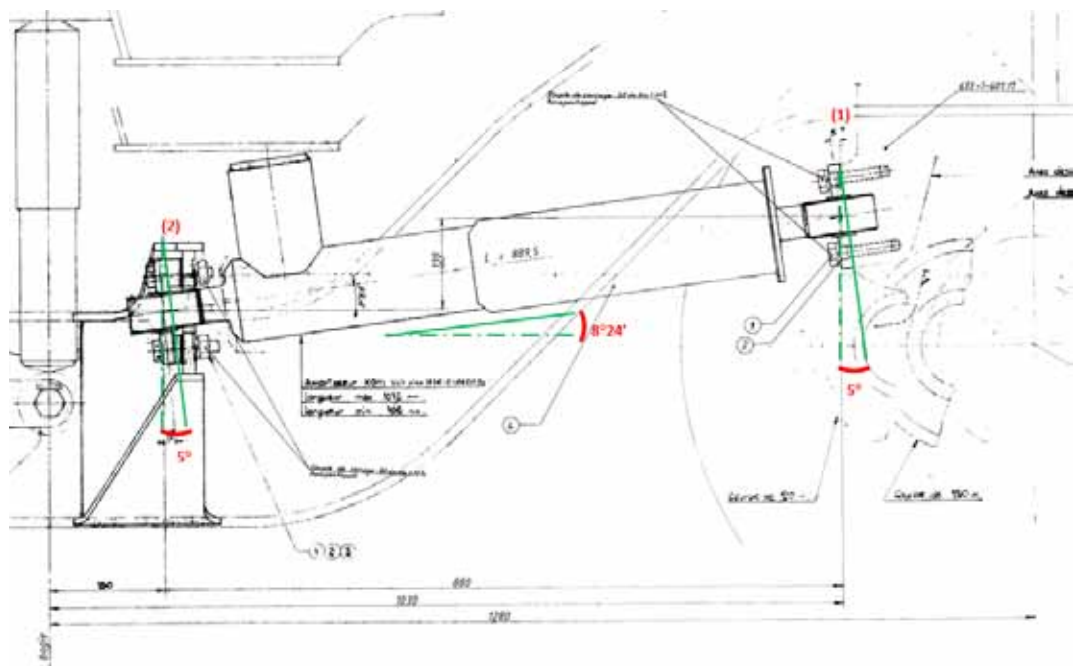
Figure 9 : Plan 673-2-125M pour le montage des amortisseurs antilacets

Selon le plan 673-2-125M les amortisseurs d' doivent être montés :

- à l'intérieur du support côté caisse (1)
- et à l'extérieur du support côté bogie (2),
- sous un angle de $8^{\circ}24'$ par rapport à l'horizontal,
- les fixations des rotules sont inclinées de 5° par rapport à la verticale

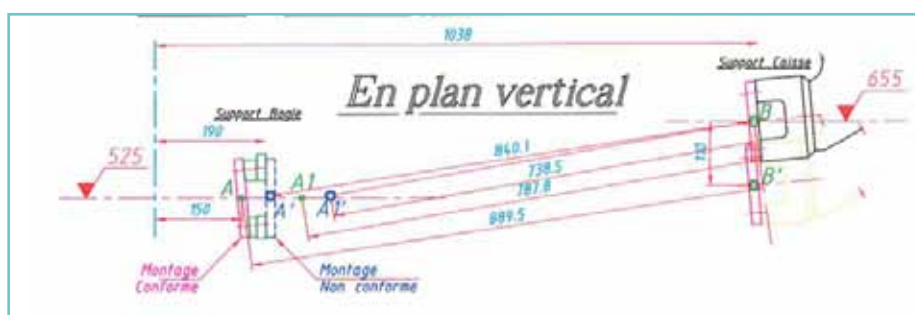
Figure 10 : simulation théorique épure verticale de l'inclinaison de l'amortisseur lors de passage dans une courbe

Une simulation théorique d'un passage d'une voiture de type I10 dans une courbe de 215 m démontre que - malgré la compression de 40 mm - il reste suffisamment de place pour permettre un libre mouvement du piston. Par conséquent la compression de 40 mm n'a eu aucune influence sur le fonctionnement des amortisseurs.

Pendant l'exploitation, lors d'un passage dans une courbe, la précontrainte sur l'axe de la rotule augmente ou diminue en fonction de la position du bogie et de l'inclinaison de la caisse. La contrainte est fonction de la vitesse et du rayon de la courbe. Pour éviter une détérioration accélérée de la rotule ou des frictions anormales entre le piston et sa chambre, la contrainte maximale autorisée par le fabricant est de 12°.

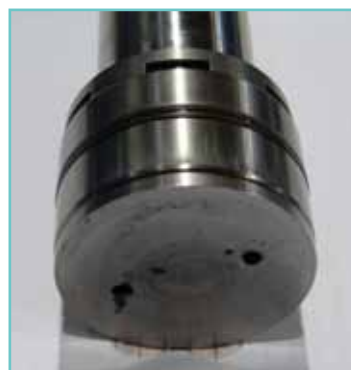
La tête de piston de l'amortisseur position 2-4 était griffé et il y a des traces d'éléments étrangers (peinture et composites entre les segments racleurs) ainsi que dans le réservoir.

Photo 3..4.2/18 Amortisseur, tête de piston rayé

Des essais sur banc d'essai des amortisseurs ainsi qu'une simulation graphique ont permis de conclure que le montage non conforme des amortisseurs, entraînait une compression de $\pm 40\text{mm}$. Cela laissait suffisamment de jeu dans les cylindres pour permettre un libre parcours des pistons. Cependant à moyen terme ce montage incorrect aurait pu causer l'usure accélérée de la tête de piston et des « silent blocs ».
