Rapport d'enquête de sécurité

COLLISION ENTRE 2 TRAINS DE MARCHANDISES

REMERSDAAL - 1 OCTOBRE 2013

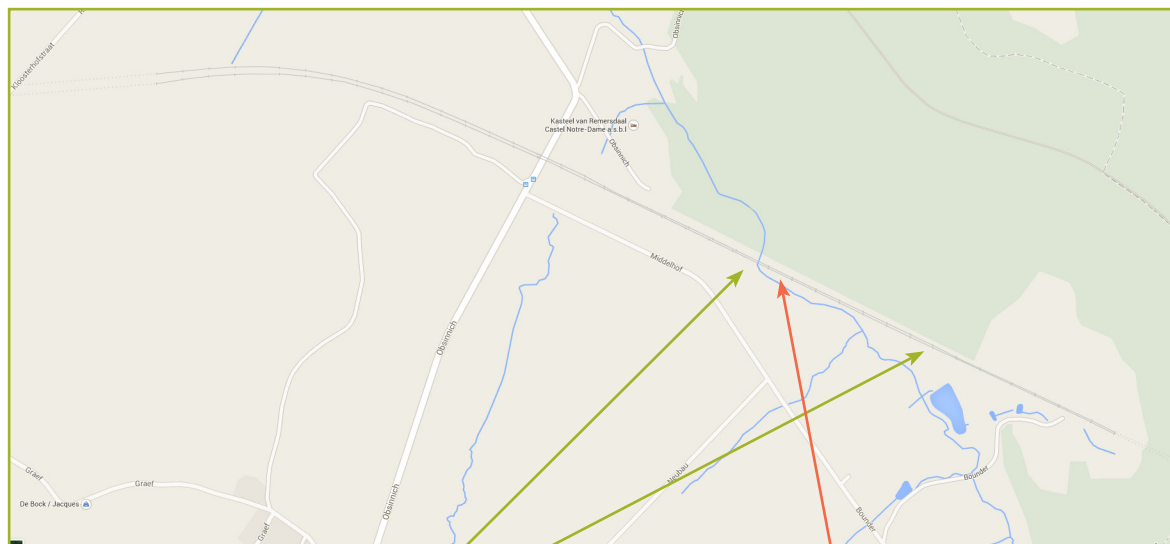
Viaduc de la Galoppe

Lieu de la collision

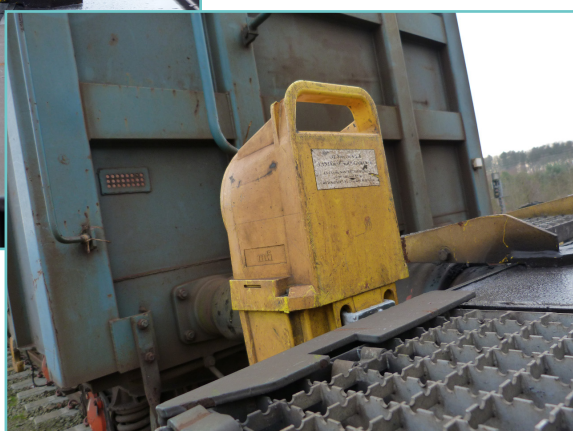
En situation dégradée, la lanterne ne s'enfonce pas suffisamment dans le support:

- elle n'est pas maintenue de façon suffisante et pourrait donc tomber;
- l'interrupteur d'allumage n'est pas enclenché.

Selon des témoignages recueillis par l'OE, certains agents de terrain pallient au souci de maintien en forçant la lanterne dans le support à l'aide de coups de marteau : ce placement forcé augmente le risque de dégradations mécaniques et il ne garantit pas l'allumage de la lanterne.
