**Ministero delle Infrastrutture e dei Trasporti**

**Relazione di indagine**

**Incidente del 07/04/2014 treno 2287 presso la stazione di Castelfranco Emilia della  
linea Bologna Modena**

**DGIF/Div2/120/2014/7.1-9/Uscita**

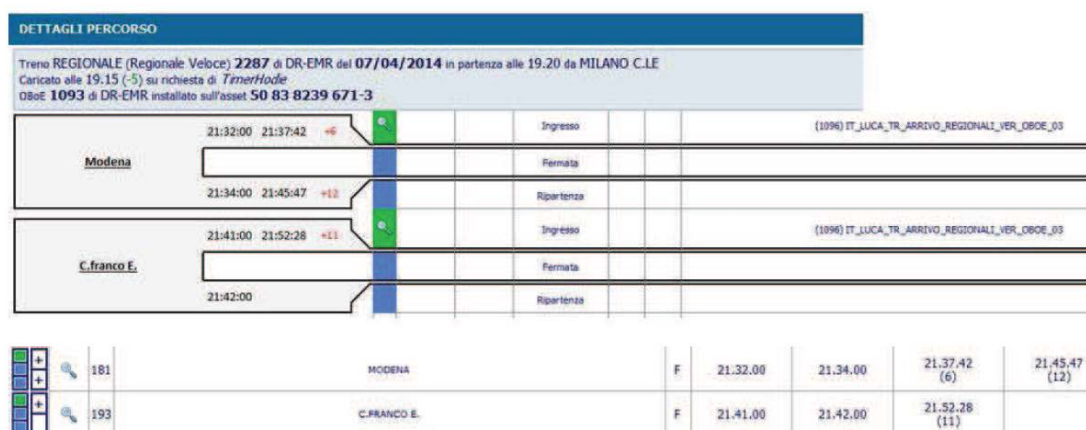
Figura 9 - Stampa del sistema OBOE treno 2287

L'impianto OBOE (on board equipment) che fornisce informazioni audio e visive relative al viaggio (fermate, avvisi, eccetera) risulta funzionante e nella figura che segue si può vedere la data e l'ora dell'annuncio effettuato in prossimità della stazione di Castelfranco Emilia.

Dal report di Infotren si può vedere (simbolino verde) come l'annuncio sia stato correttamente diffuso dalla centralina Oboe in ingresso a Castelfranco, dove il treno è arrivato con 11 minuti di ritardo.

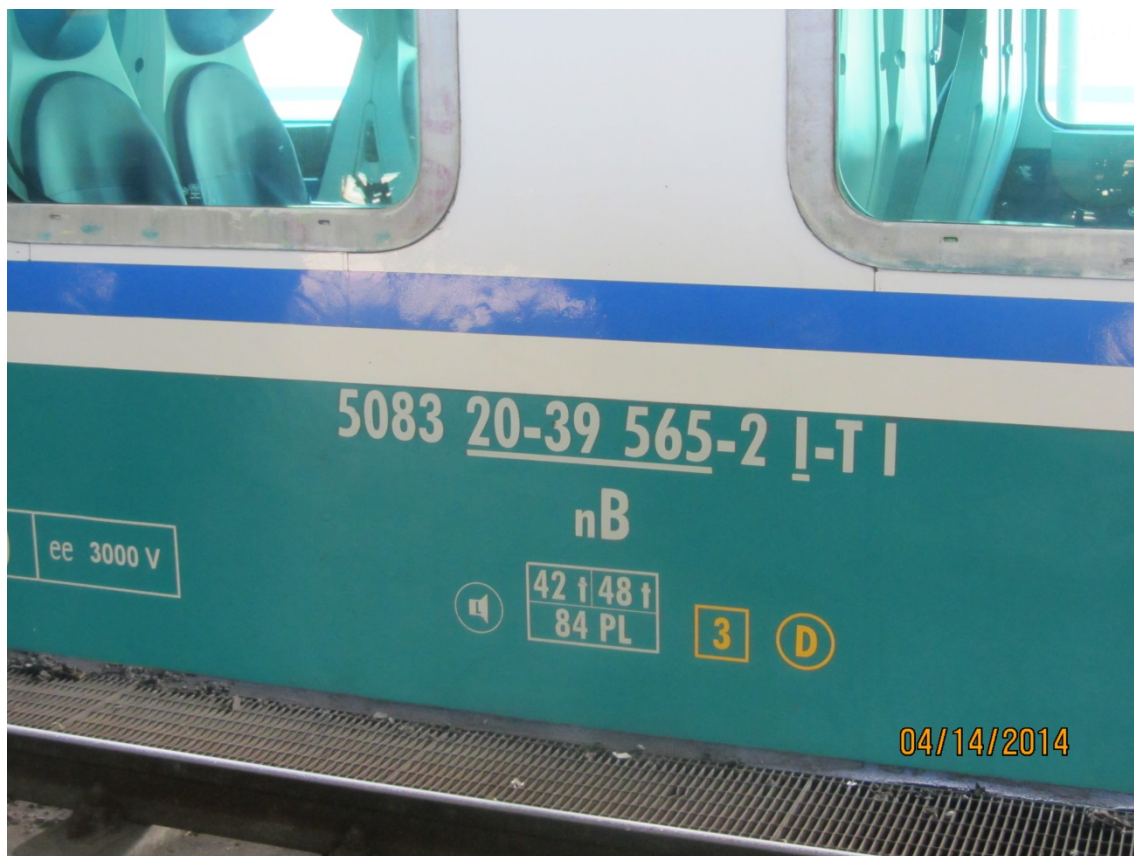
Figura 20 - marcatura carrozza

La carrozza 50832039565-2, dove è accaduto l'accadimento, ha subito l'ultima R.O. in data 30.11.2012 come riportato dal pittogramma applicato, nel rispetto della normativa, sulla testata del veicolo a Napoli

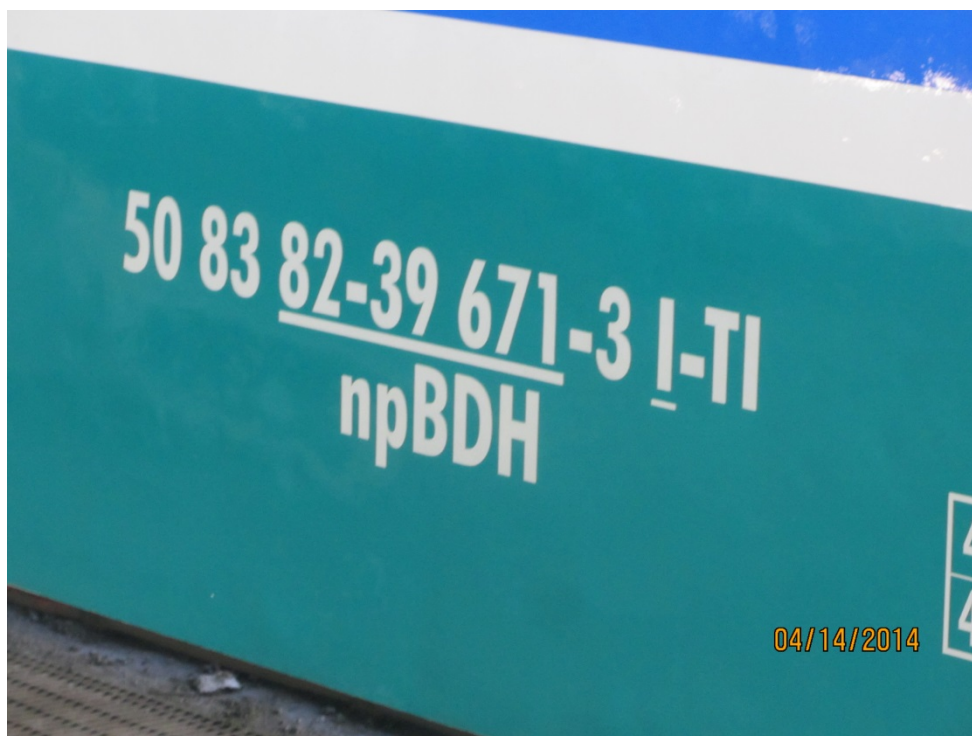
Figura 24 - marcatura carrozza pilota

Il piano di manutenzione, dalla documentazione in atti, risulta essere rispettato.
