Samenvatting van het Veiligheidsonderzoeksverslag

ONTSPORING VAN EEN GOEDERENTREIN WETTEREN - 4 MEI 2013

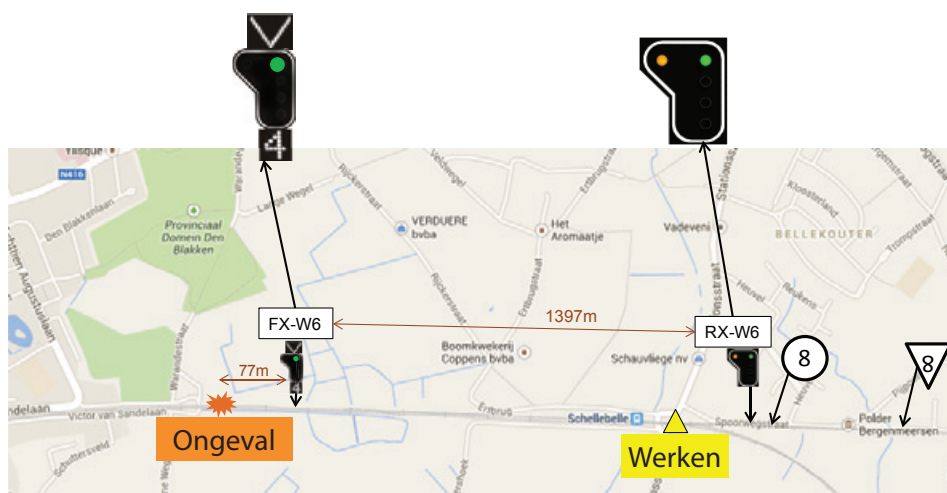
Bij de ingang van het station van Dendermonde komt de treinbestuurder een verwittigingssein tegen dat een Groen Geel Horizontaal seinbeeld vertoont. De treinbestuurder voert de verwachte beroepshandelingen uit en het konvooi wordt naar het tegenspoor geleid omwille van werken in uitvoering verderop op het normaalspoor. De bestuurder heeft bij de aanvang van zijn werkdag geen informatie over de aanwezigheid van werkzaamheden in Schellebelle ontvangen van zijn opdrachtgever en heeft geen weet van de reden waarom hij op tegenspoor moet rijden. De vaste seinen langsheen de sporen begeleiden de bestuurders gedurende hun rit. De seinen staan links opgesteld bij rit op normaalspoor en rechts bij rit op tegenspoor. Bij rit op tegenspoor knipperen de hoofdlichten van de lichtseinen op tegenspoor zodat de bestuurder een duidelijk onderscheid kan maken tussen tegenspoor en normaalspoor; dit is geen onveilige of abnormale situatie.

De bestuurder komt 9 groene knipperende seinbeelden tegen. Vervolgens ontmoet hij een verwittigingssein met seinbeeld knipperend Groen-Geel horizontaal (RX-W.6) dat hem informeert over het seinbeeld dat het volgende sein (FX-W.6) vertoont. Bij afwezigheid van een snelheidsaanduiding (op het sein RX-W6) is het de trein toegestaan de rit verder te zetten met een snelheidsbeperking van 40km/h vanaf het volgende gevaarlijke punt.
