# Veiligheidsonderzoeksverslag

## Ontsporing van een reizigerstrein

### Leuven - 18 februari 2017

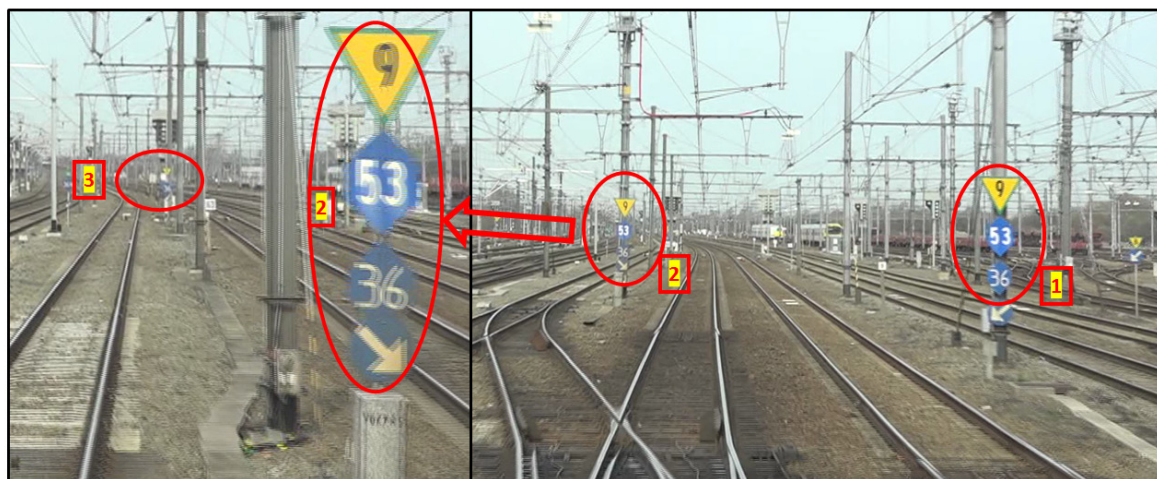
Rekening houdend met de definitie “Merkbord van een lijn” van de spoorwegonderneming zou de trein in Leuven op een gegeven ogenblik zowel op L.53 als op L.36 rijden (spoor A en B, afwaarts van de eerste wissels) om vervolgens (afwaarts van de volgende wissels) ook nog eens uit te wijken naar (een derde spoor van) L.36. Er zijn met andere woorden 3 lijnmerkborden (op onderstaande foto gemerkt 1 2 3) die informatie geven over een lijnnummer zonder dat er informatie beschikbaar is over het spoor (spoor A of B) of het regime waarin gereden wordt (VNS of CVT).

De definitie van lijnmerkbord in het HLT van de spoorwegonderneming wijkt af van de definitie in de VVESI van de infrastructuurbeheerder.

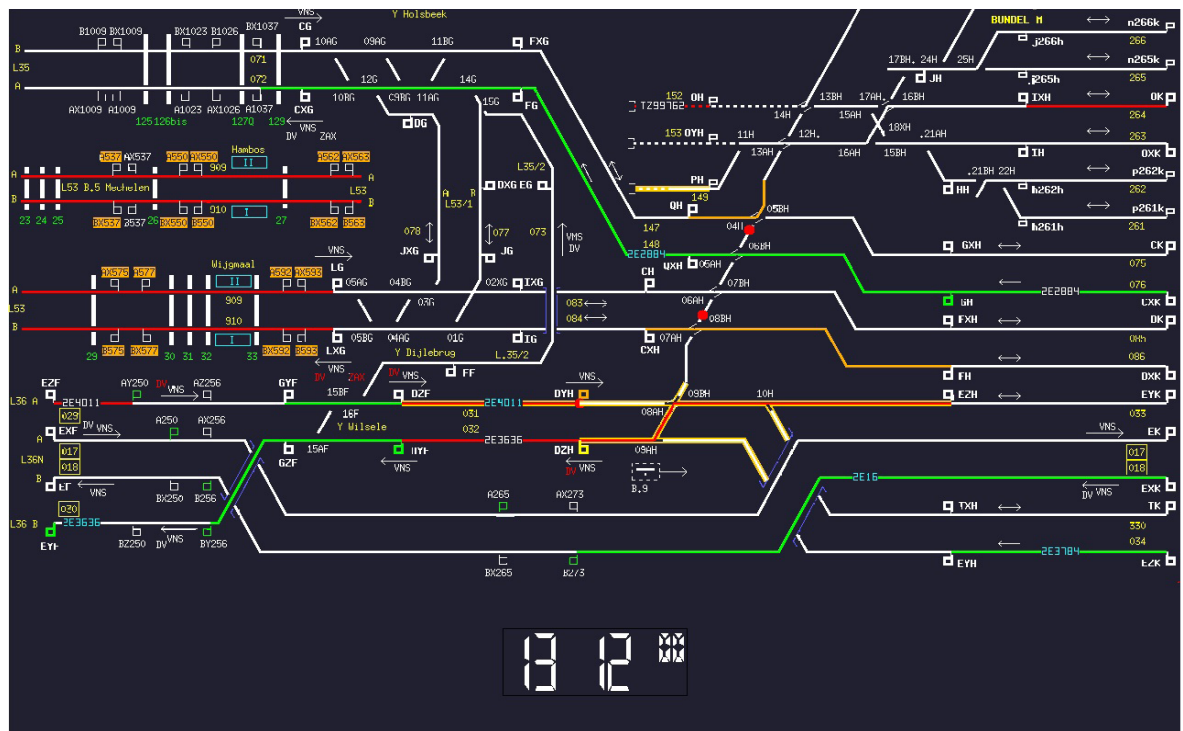
Het EBP-beeld van 13u12 (hieronder) toont dat trein E3636 de sectie afwaarts van wissel 09AH bezet (rode lijn). Rond deze wissel en het nevenliggend spoor zijn door EBP beveiligingen geplaatst (geel-witte lijn). Links in beeld nadert IC-trein E4011 Eigenbrakel - Leuven. De reisweg van E4011 is aangelegd richting Y-Wilsele: het niet beheerd sein AY250 aan het einde van het station Herent staat open (groene vlag), sein GY-F.9 is gesloten (witte vlag) en sein DY-H.9 heeft geen controle op de gesloten stand (oranje vlag).

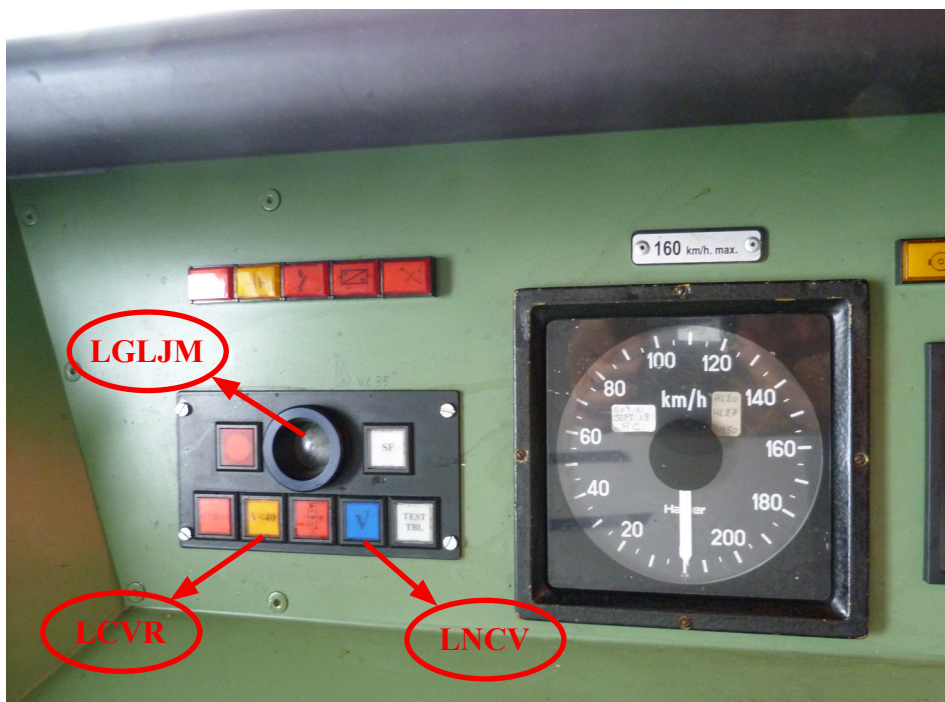
- 3** + **6** trein IC 2232 wordt trein IC 3636 en vertrekt in mode CVR.
- 4** + **6** IC 3636 rijdt voorbij aan sein H-K.9 dat een GrGH seinbeeld vertoont. De treinbestuurder kwhiteert het beperkend seinbeeld tijdig. De trein schakelt over van mode CVR naar mode NCV (non contrôle vitesse): de gele TBL1++-lamp LCVR dooft, de blauwe TBL1++-lamp LNCV licht op, de gele TBL1++-geheugenlamp LGLJM blijft branden. De combinatie van de 2 witte stiften en de overgang naar mode NCV betekent dat sein H-K.9 het seinbeeld GrGH toonde.

Foto tijdens de inspectie van de stuurpost.
