# Veiligheidsonderzoeksverslag

## Ontsporing van een goederentrein Melsele - 12 april 2012

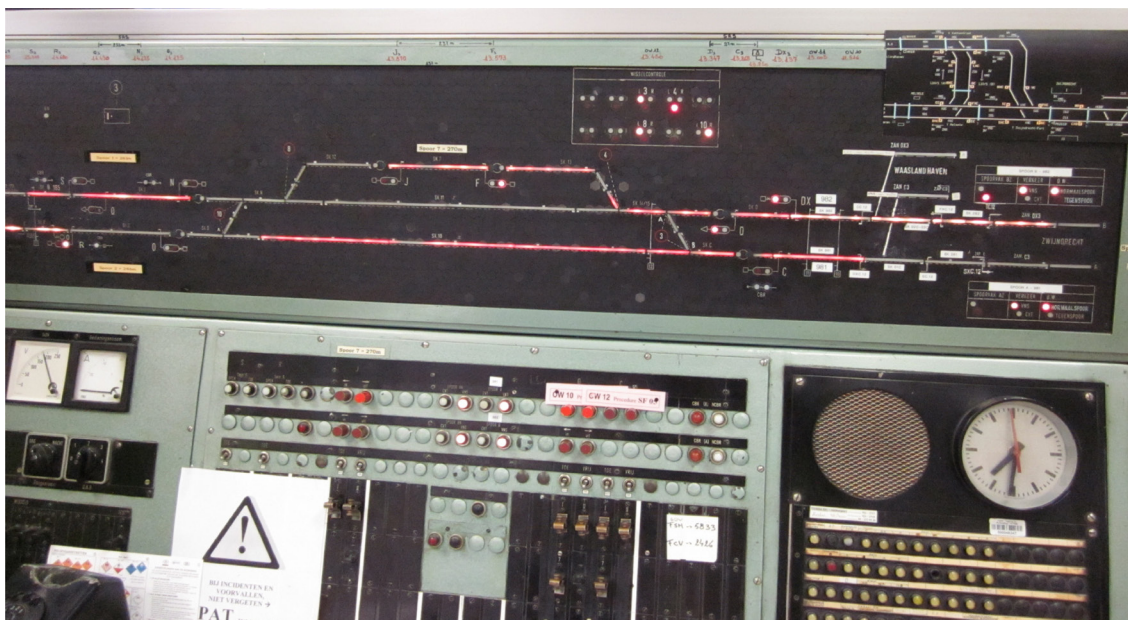
Figuur 7: Optisch controlebord Blok 3

Onderstaande figuur 7 toont de situatie zoals die op het OKB (Optisch Controlebord) in de seinpost vastgesteld wordt door de Onderzoeker I-TN op 12 april om 19u25. De reisweg van E31283 is ingeklonken op wijkspoor VII en van wijkspoor VII naar spoor B L.59. Spoor VII is gedeeltelijk vrijgemaakt langs de kant Sint-Niklaas.

De onderzoeker I-TN stelt vast dat de NIR-schakelaar (Nietiging Inklinking Reisweg) niet bediend werd: volgens het logboek is deze het laatst gebruikt op 11 april 2012 om 00u35 (inschrijving in het S\_426 register) en de stand van de teller stemt overeen met de inschrijving in het logboek S\_426. Dit betekent dat de stand van de wissels niet manueel gewijzigd werd en dat de ontsporing niet veroorzaakt is door een foutieve manipulatie van de wissel.

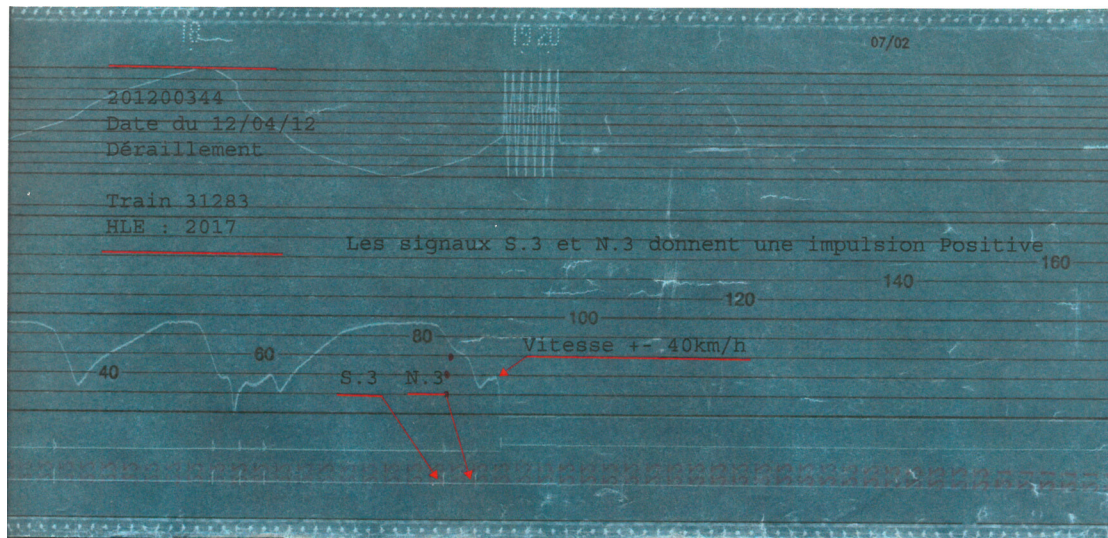
Figuur 8: Telocband van trein E31283

Goederentrein E31283 nadert Beveren met een snelheid van ongeveer 90 km/u.

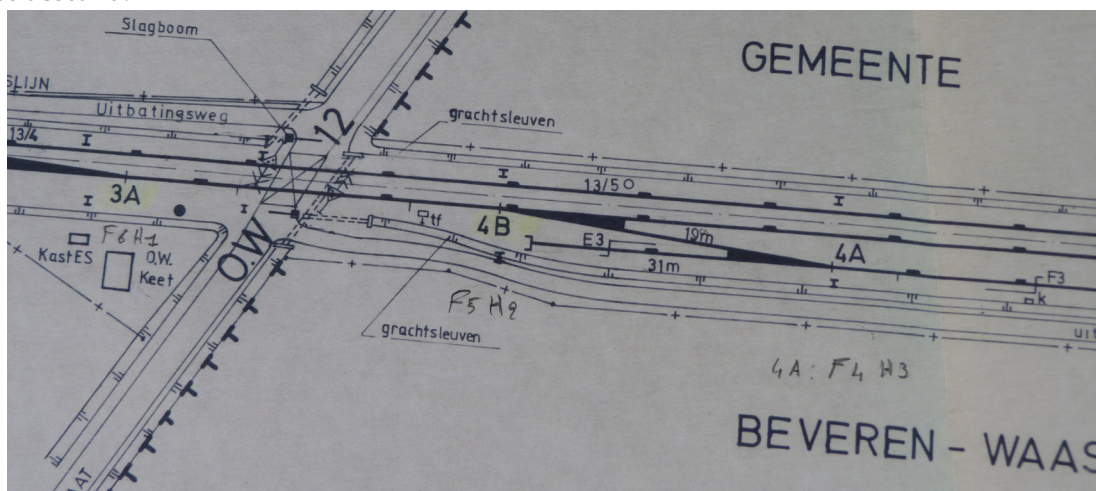
Figuur 15: Plan van het wijkspoor toestand 1995 voor de ontmanteling van de goederenkoer

Goederenkoer Beveren werd in 1992 gesloten. In 1993 werd de ontmanteling van de koerspooren aangevraagd. In 1996 werd wissel 4A (zie figuur 15) vervangen door lopend spoor (een bocht richting hoofdspoor). Volgens getuigenissen werden hiervoor gerecupereerde dwarsliggers gebruikt waarvan origine en leeftijd niet konden meegedeeld worden. De gegevens werden niet opgenomen in de RAMSES-databank van de infrastructuurbeheerder, die op dat ogenblik nog niet bestond.
