Statens  
Havarikommisjon  
for Transport

# RAPPORT

JB 2011/01

## RAPPORT OM SAMMENSTØT MELLOM TRIKK OG BUSS VED ILEVOLLEN I TRONDHEIM 5. NOVEMBER 2009

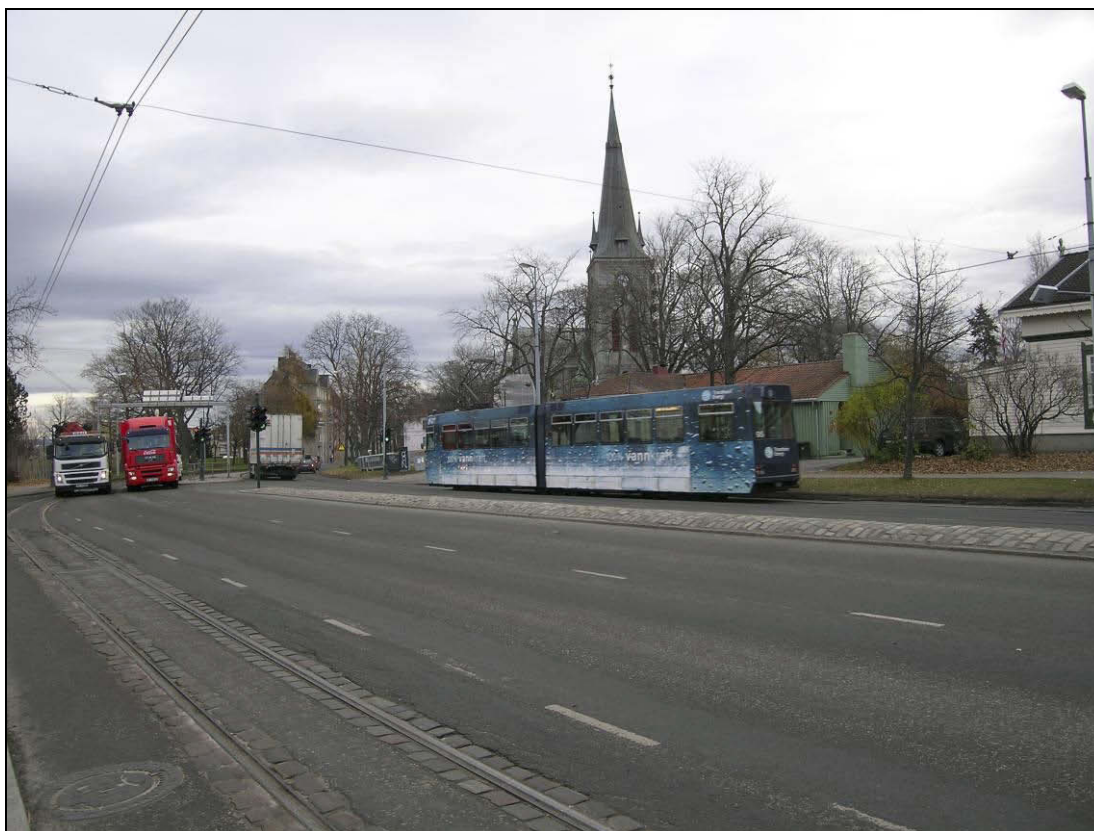
Figur 2: Viser området hvor hendelsen inntraff. Veitrafikklysene som bussen hadde stanset foran vises foran trikken.

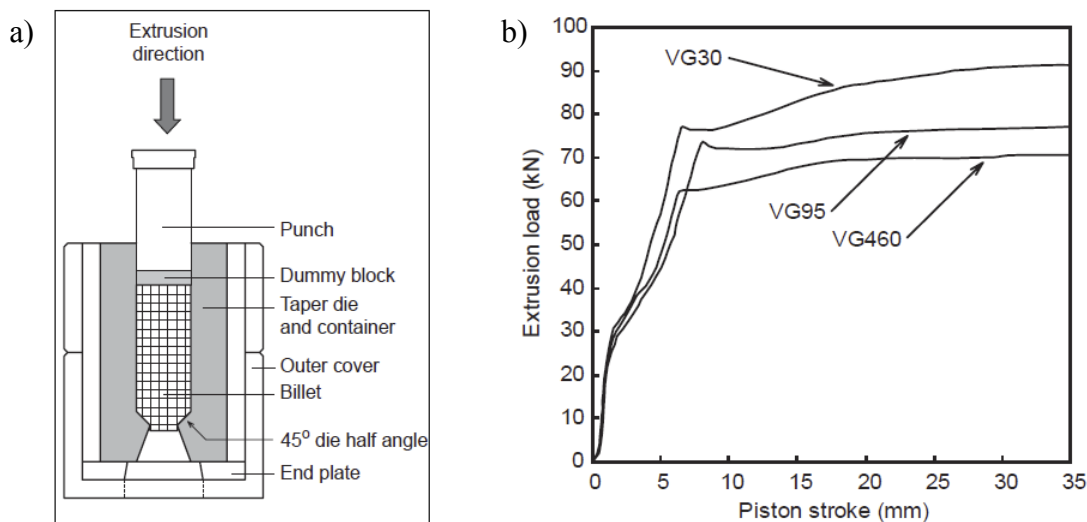
**Figur 1:** a) Forsøksoppsett. b) Sammenheng mellom viskositet og ekstrusjonslast. Tallene i kurveforklaringene angir omtrentlig kinematisk viskositet [ $\text{mm}^2/\text{s}$ ] ved 40 °C. Fra [8].

Figur 1 viser at en økning i viskositet gir en reduksjon i friksjon, her representert ved ekstrusjonslast.

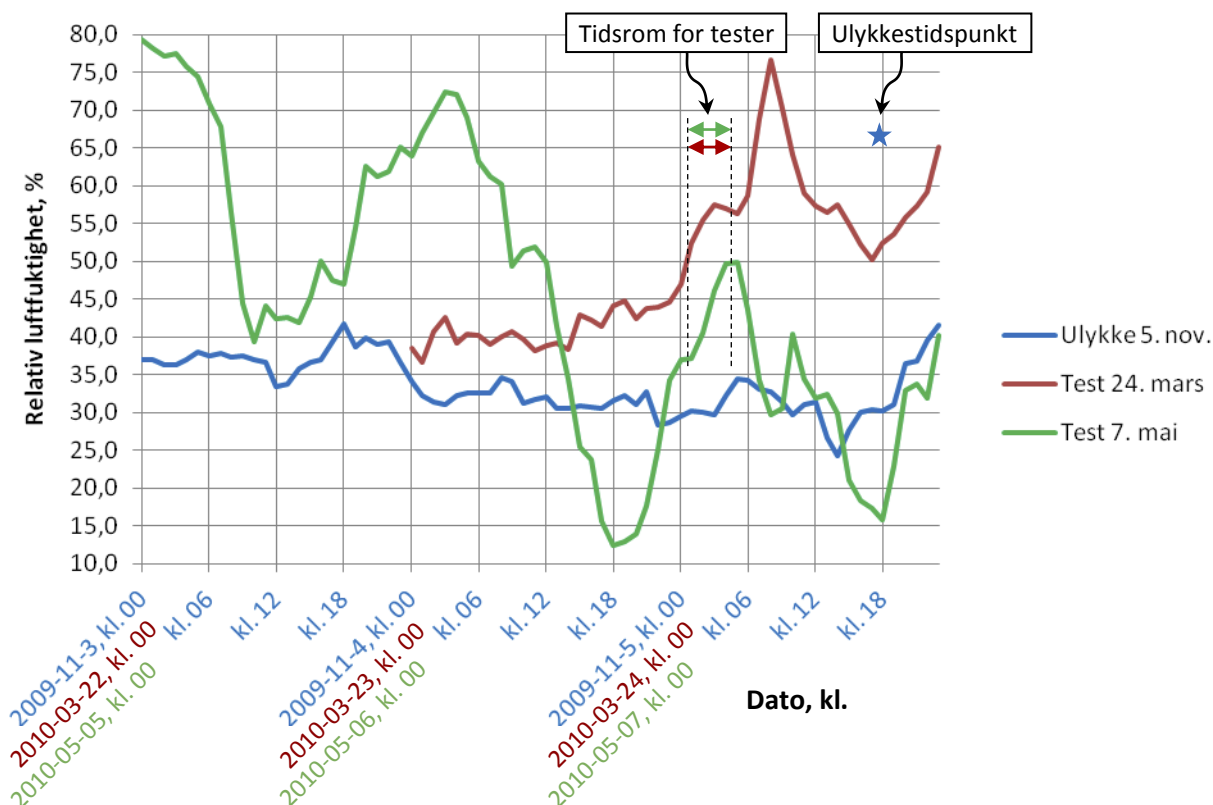
**Figur 6:** Relativ luftfuktighet i tidsrommet før og under ulykken (blå), før og under brems tester 24. mars (rød) og 7. mai (grønn).

Av figur 6 ser man at den relative luftfuktigheten har holdt seg svært lav over noe tid før selve ulykken, og var på ulykkestidspunktet ca. 30 %. Testen natt til 24. mars hadde en relativ luftfuktighet på rundt 55 %, altså betydelig høyere enn på ulykkestidspunktet. Testene utført 24. mars med vått spor og med fuktig magnesiumklorid er mer som referanser å regne, og det kan derfor sies å være en fordel at luftfuktigheten var mer normal. For testene 7. mai, der den ene forsøksvis var med tørket magnesiumklorid som på ulykkestidspunktet, var den relative luftfuktigheten nærmere verdien da ulykken skjedde – i snitt rundt 40-45 %.

Luftfuktigheten påvirker hvor fuktig sporet blir når det er brukt magnesiumklorid siden denne trekker til seg fuktighet.
