Statens  
Havarikommisjon  
for Transport

JB 2011/06

## RAPPORT OM JERNBANEULYKKE BRATSBERGBANEN SKIEN VALERSETER 9. SEPTEMBER 2010 TOG 2575

Avgitt dato: 20.06.2011  
JB Rapport: 2011/06

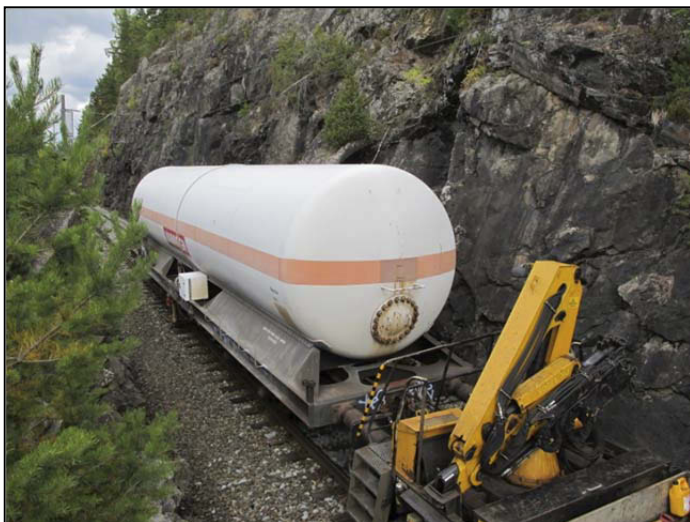
Figur 4: Tankvogn med slukkevann ankom i eget tog fra Nordagutu.

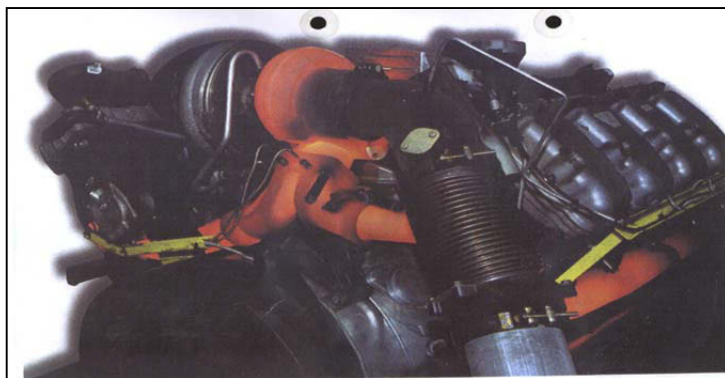
SHT har innhentet opplysninger fra en test utført for IF Skadeforsikring. På en lastebilmotor med 3 temperaturfølere plassert på eksosmanifold, turbo og eksospotte ble det etter 14 minutters blandet kjøring målt temperaturer på: eksosmanifold på 470°C - turbo 609 °C - eksospotte 334 °C. Ved ekstrem belastning vil temperaturene være høyere.

Figur 13: Viser hvor varmt eksosrør kan bli. Ved rød farge vil det være ca. 600 – 800° C og rød/ brun farge = ca. 550° C. Gul farge vil si at det er ca. 1000° C. Kilde: IF Skadeforsikring.

SHT forutsetter at temperaturforholdene ved brann på togets motor ikke skiller seg vesentlig fra en lastebilmotor.
