РЕПУБЛИКА СРБИЈА  
ЦЕНТАР ЗА ИСТРАЖИВАЊЕ НЕСРЕЋА У САОБРАЋАЈУ  
СЕКТОР ЗА ИСТРАЖИВАЊЕ НЕСРЕЋА  
У ЖЕЛЕЗНИЧКОМ САОБРАЋАЈУ И МЕЂУНАРОДНУ САРАДЊУ  
Немањина 11, 11000 Београд

Број: ЖС - 06/17

## КОНАЧАН ИЗВЕШТАЈ О ИСТРАЗИ НЕСРЕЋЕ

Врста несреће:	Исклизнуће воза
Број воза:	56990
Место:	Деспотовац, отворена пруга између станица Свилајнац и Деспотовац
Датум:	03.11.2017. године
Време:	15:25

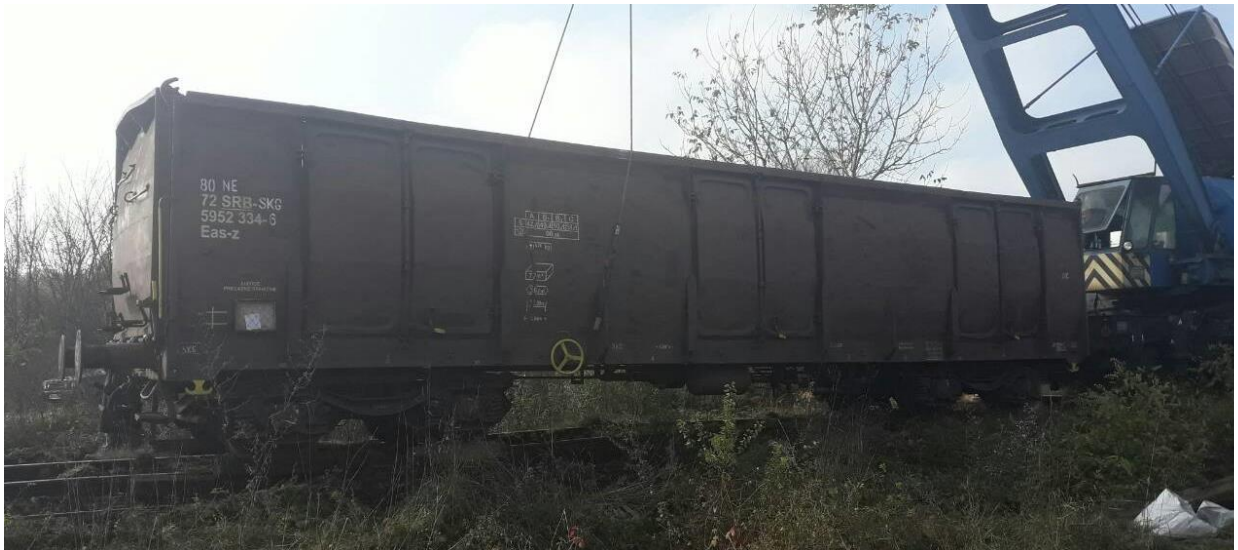
Слика 2.2.2.1: Изглед кола серије *Eas* број 80 72 5952 334-6

Из састава воза, гледано од возне локомотиве, исклизла су последња кола (двадесетпрва кола серије *Eas* број 80 72 5952 334-6) са оба обртна постоља (четири осовине).

Исклизла кола су затечена у зони колосека, на својим точковима. Није дошло до нагињања или превртања кола и није дошло до померања или расипања товара.

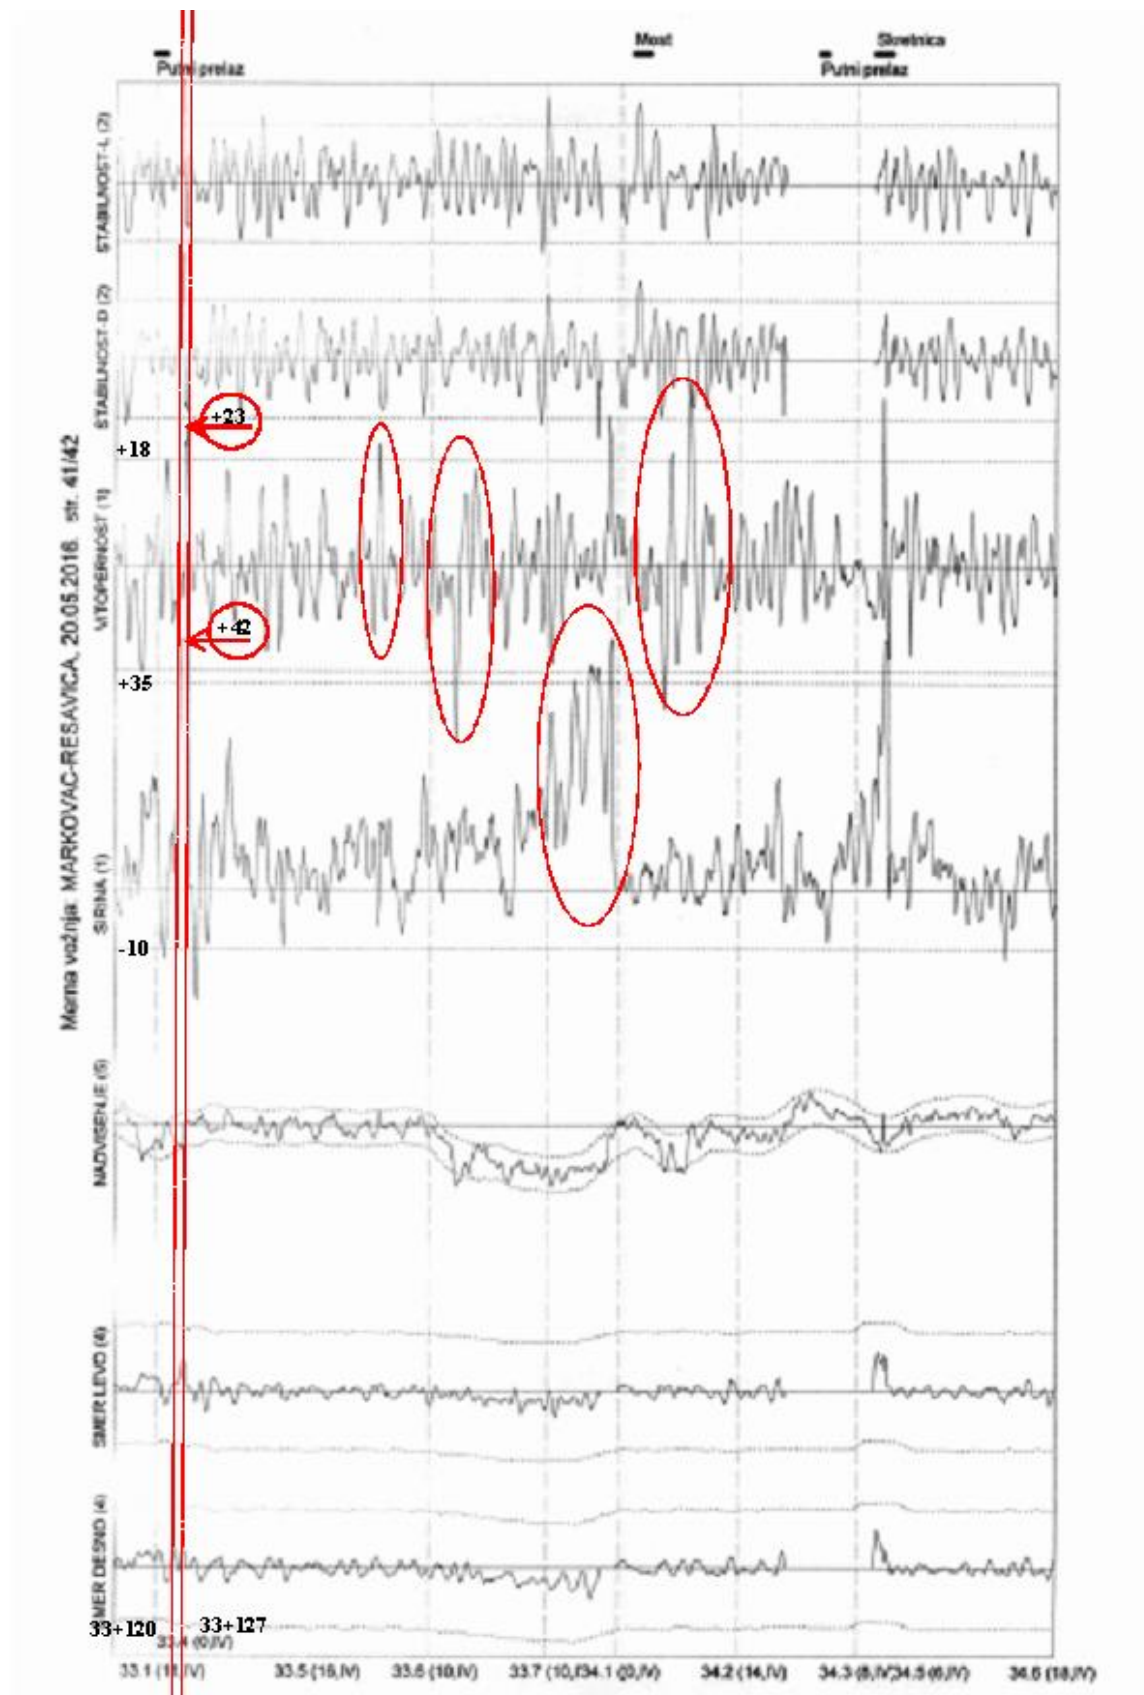
Слика 4.2.4.2: Графички запис мерних кола 20.05.2016. године

„достављени су Вам подаци о снимањима мерних кола од 20.05.2016. године. Мерна кола нису саобраћала 2015. године због дефекта, а у 2017. години нису била по плану прегледа“.

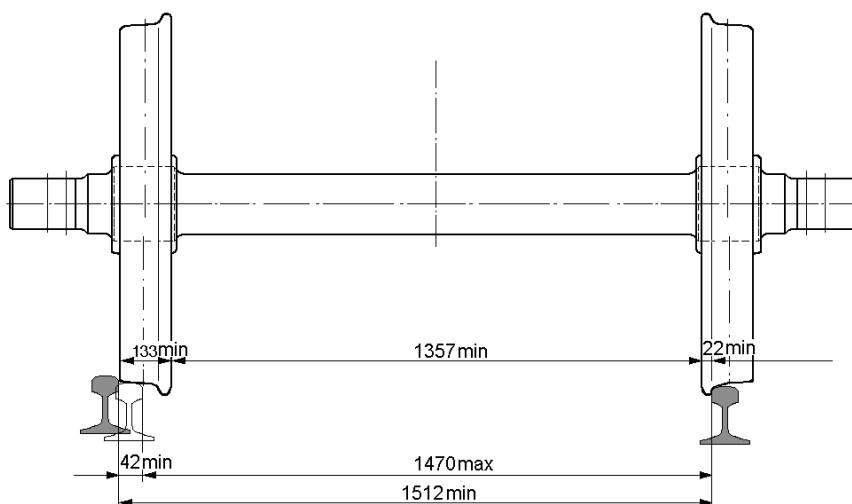
Слика 4.2.5.1: Услови за упадање точка у колосек

Упадање точка у колосек може да наступи због померања точкова на осовини (попуштање пресованог склопа) у смеру смањења унутрашњег растојања точкова, или због размицања шина.

На слици 4.2.5.1 је илустрован потребан однос димензија колосека и осовинског склопа да би дошло до упадања точка у колосек, када су меродавне димензије на дозвољеним границама. Уочава се да је потребно да се шине услед лабавог или недостајућег причврсног прибора или трулости прагова, размакну за најмање 42 *mm* преко допуштене границе од 1435+35 *mm*. С обзиром да се из записа мерних кола види да је на више места проширење колосека веће од експлоатационе границе од +35 *mm*, на таквим местима је могуће упадање точка у колосек и при мањем додатном размицању шина.
