Број: ЖС - 03/18

Датум: 27.06.2019. године

КОНАЧАН ИЗВЕШТАЈ О ИСТРАЗИ НЕСРЕЋЕ

Врста несреће:	Судар возова
Број воза:	2990 и 70922
Место:	Град Београд, општина Вождовац, насеље Рипањ, отворена пруга између станица Клење и Рипањ Тунел
Датум:	01.08.2018. године
Време:	05:35

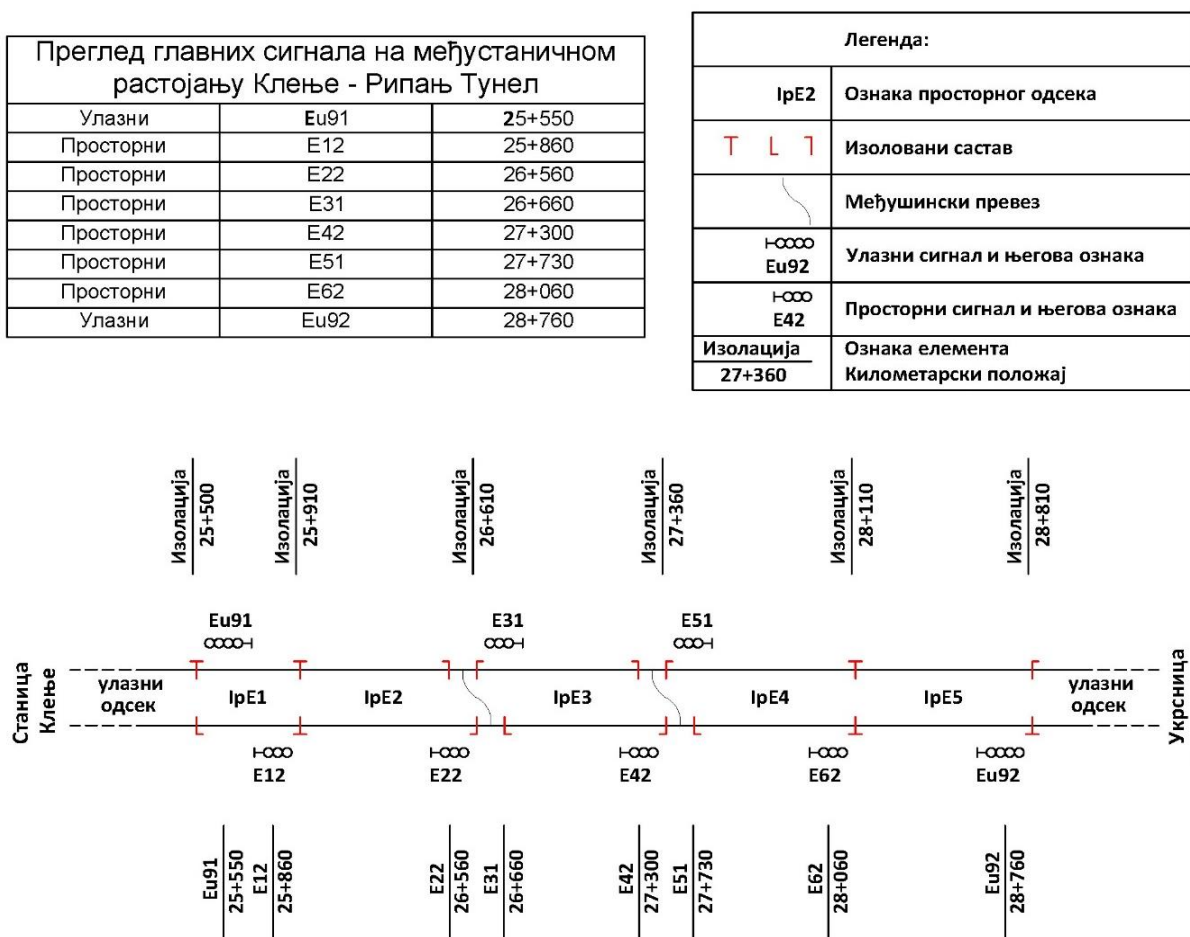
Слика 2.2.3.1: Скица распореда просторних одсека и сигнала на међустаничном растојању Клење - Рипањ Тунел

Све стационаже приказане на слици 2.2.3.1 су према листу са планом каблова, који представља део важећег Пројекта за СС уређаје на међустаничном растојању Клење - Рипањ Тунел, достављен од стране „ИЖС“ а.д. електронском поштом од 26.10.2018. године.

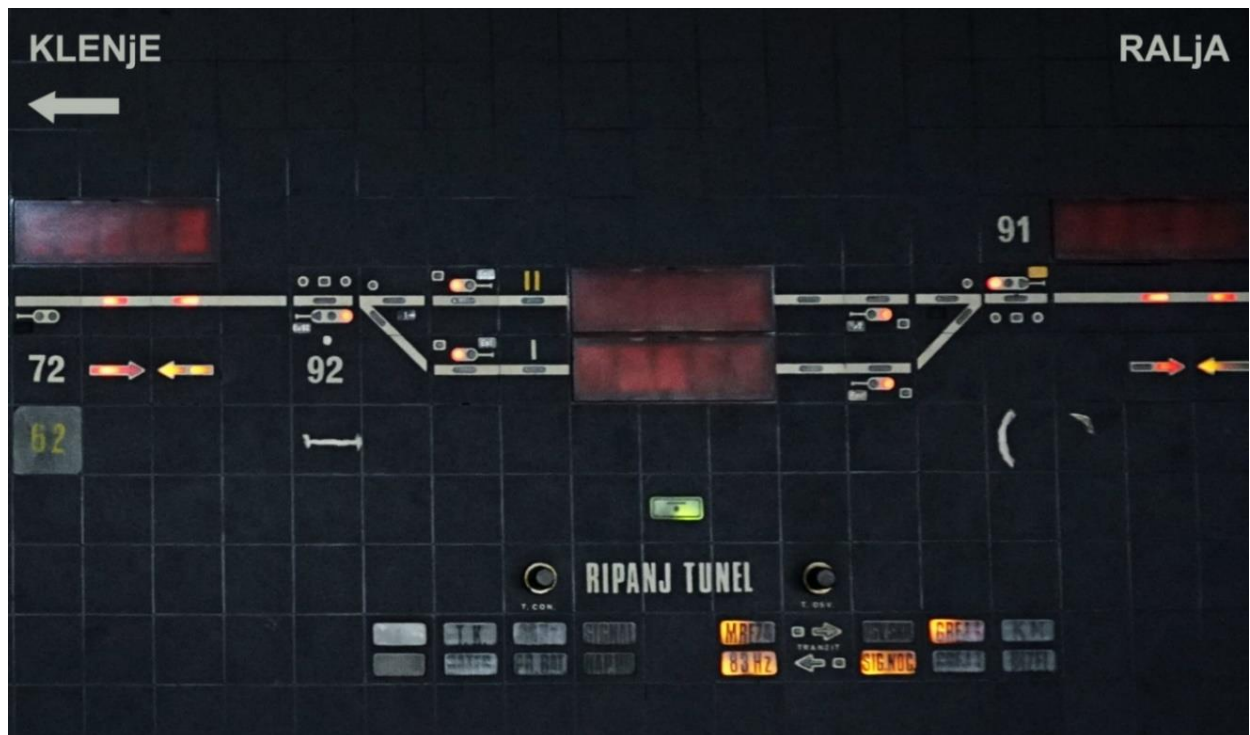
Слика 4.2.4.4.1: Изглед дела командно-контролног панела у ТК Центру, приказ станице Рипањ Тунел.

На основу достављених података од стране „ИЖС“ а.д. (прилог 2 дописа број 21/2018-1-4079 од 03.10.2018. године Секције ЕТП Београд, ТОЈ за СС) о задатим командама за станицу Рипањ Тунел из ТК Центра у станици Београд ранжирна „Б“ непосредно пре предметне несреће са сигурношћу се може извршити реконструкција одвијања саобраћаја у станици Рипањ Тунел, као и делимична потврда о раду СС уређаја. Треба напоменути да техничко решење рада уређаја ТК „Flexicode 560“ подржава само бележење задатих команди са радног места ТК диспечер, али не и бележење информација о стању спољашњих СС уређаја које се након процесуирања само приказују на ТК панелу у виду оптичке или акустичне индикације.
