Број: ЖС - 03/20

КОНАЧАН ИЗВЕШТАЈ О ИСТРАЗИ НЕСРЕЋЕ

Врста несреће:	Исклизнуће воза
Број воза:	45022
Место:	Општина Јагодина, отворена пруга између станица Јагодина и Багрдан
Датум:	28.11.2020. године
Време:	19:27

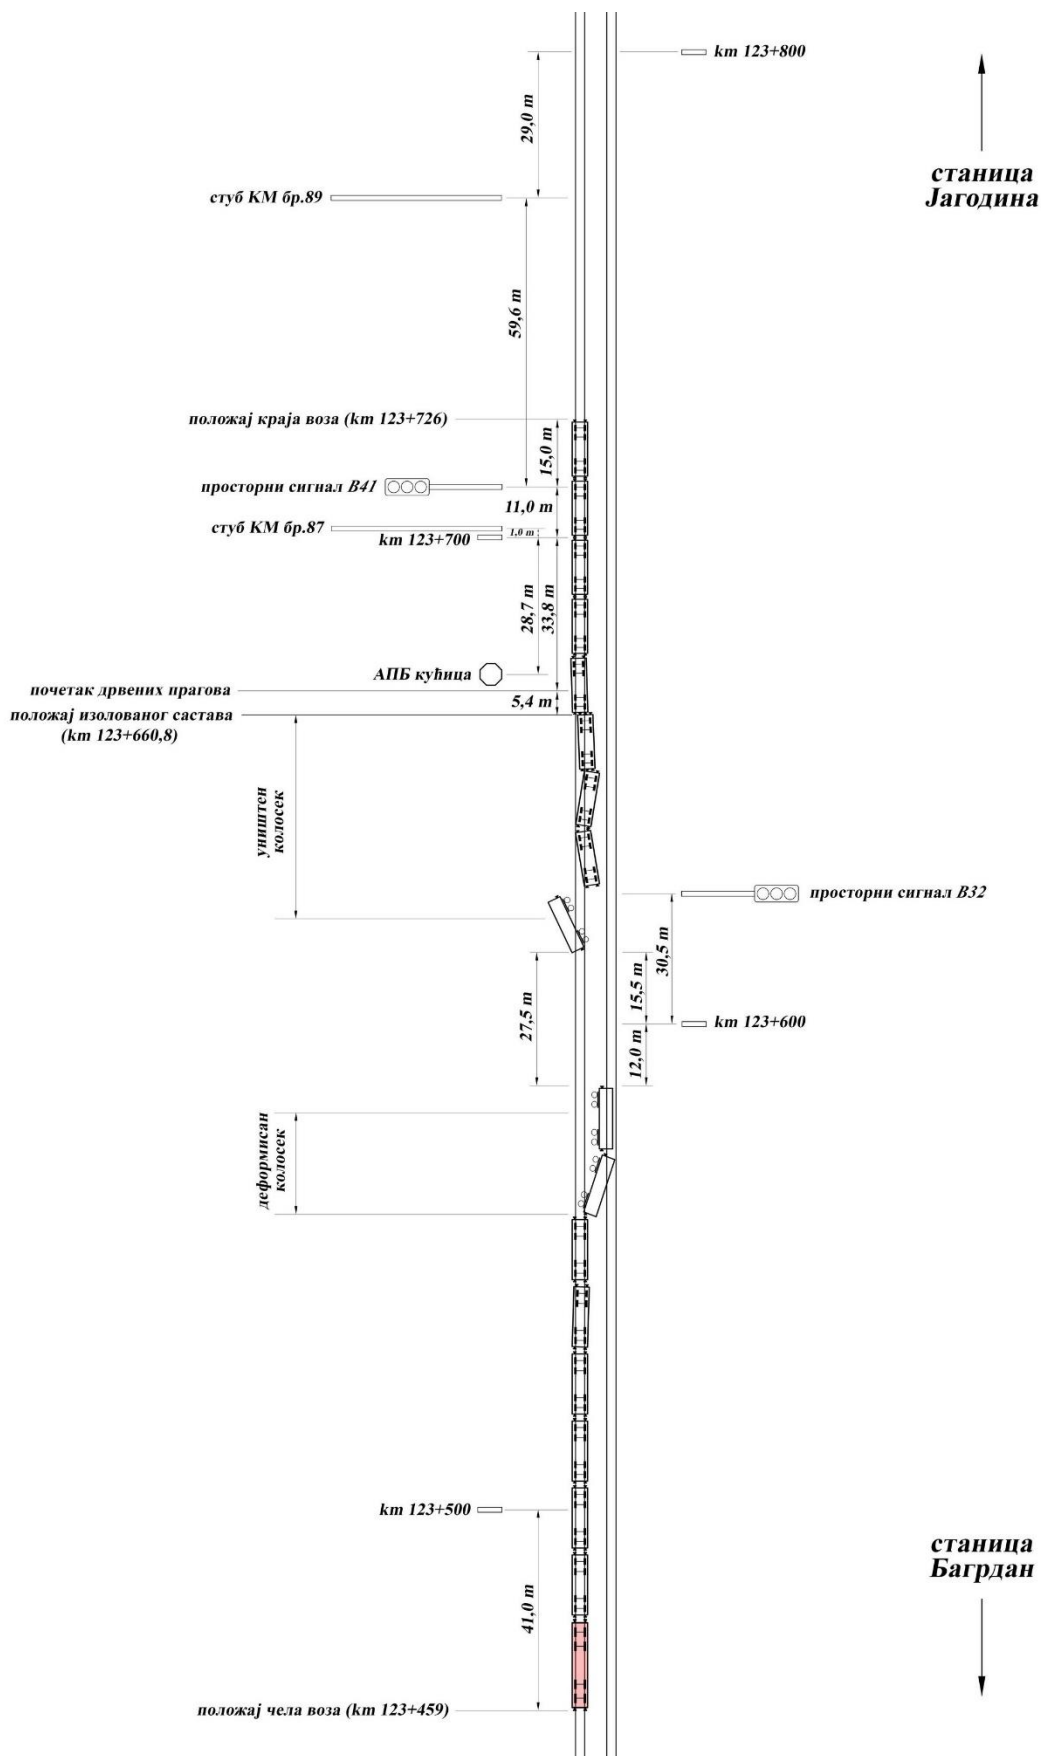
Слика 2.1.2.2: Скица места несреће (ЦИНС)

На слици број 2.1.2.2. представљен је шематски приказ међусобног положаја возила у возу након несреће.

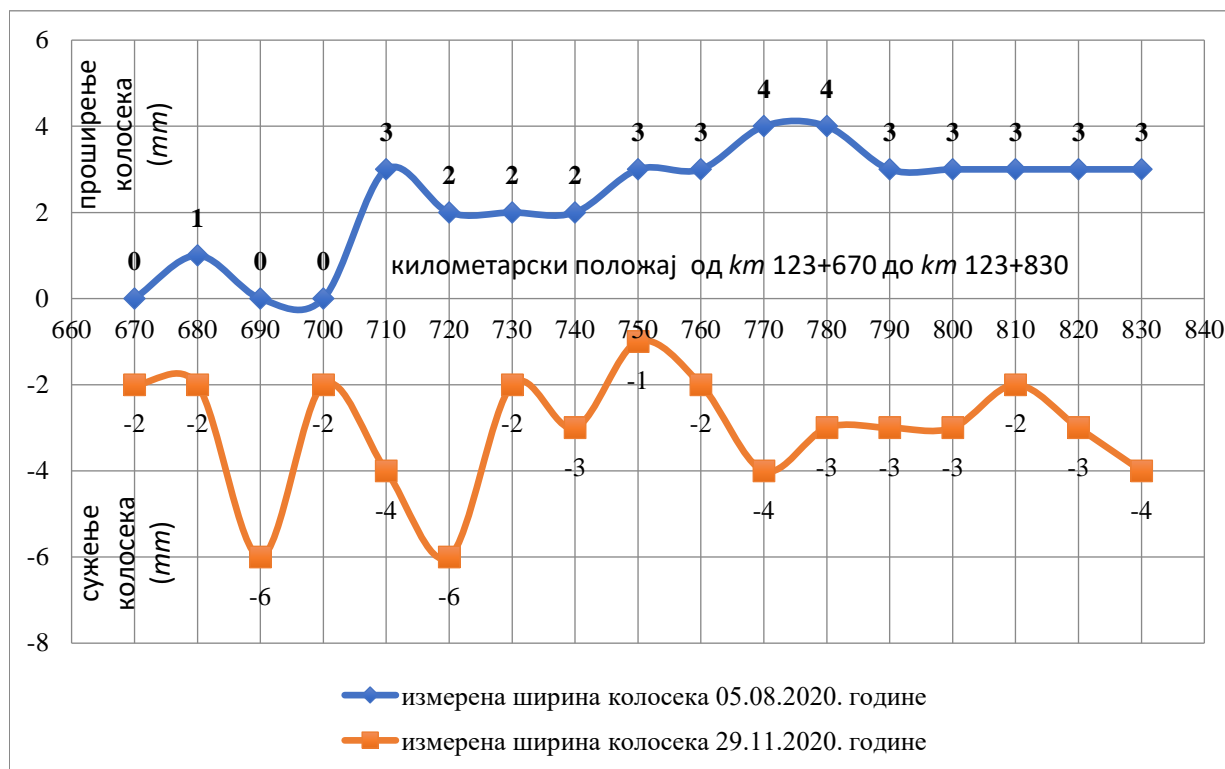
Графикон 3.4.2.1: Однос ширине колосека измерене непосредно после настанка несреће и ширине колосека измерене 05.08.2020. године после машинског регулисања колосека по смеру и нивелети (ОЦ ЗОП Параћин)

На графикону 3.4.2.1. је приказан однос ширине колосека измерене непосредно после настанка несреће и ширине колосека измерене 05.08.2020. године после машинског регулисања колосека по смеру и нивелети (ОЦ ЗОП Параћин).

На основу напред наведеног, као и визуелног прегледа колосека у зони исклизнућа извршеног 29.11. и 01.12.2020. године од стране представника ЦИНС-а, може се закључити да је сужење колосека настало, због неодговарајућег одржавања колосека завареног у ДТШ за који не постоји евиденција о подужном и попречном померању колосека што је констатовано на основу дописа број 20/2021-97 од 19.01.2021. године Сектора за грађевинске послове који је достављен у прилогу дописа број 1/2021-169 од 28.01.2021. године „ИЖС“ а.д. и као последица несреће. На овом делу пруге брзина је ограничена због лошег стања доњег строја, који се одражава на смер и нивелету колосека.

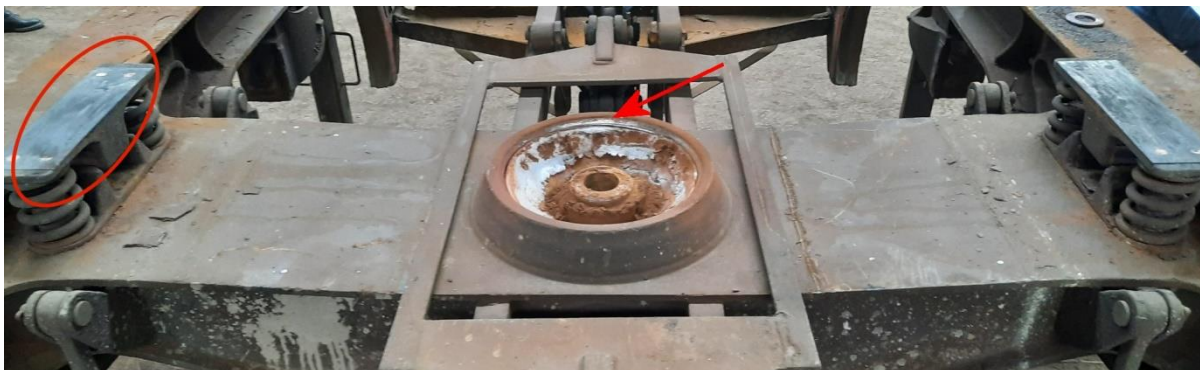
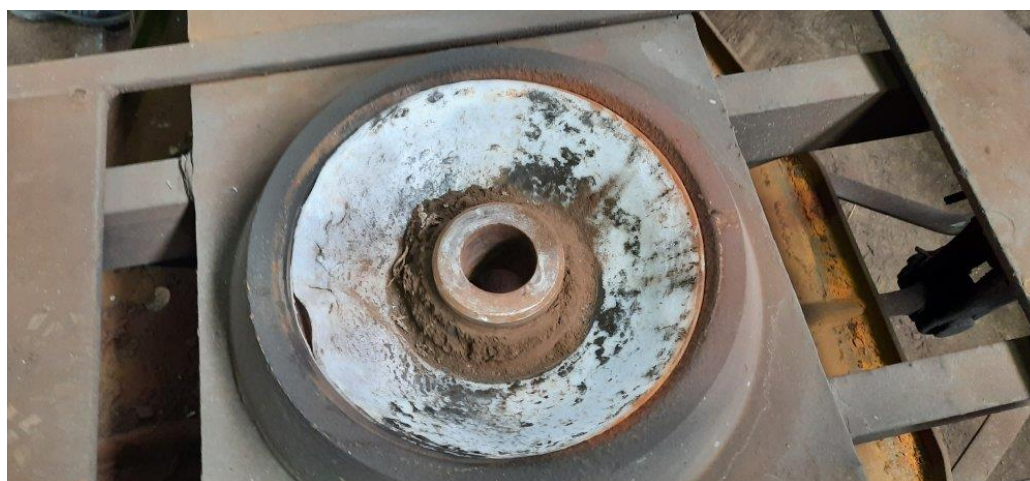
Слика 4.2.2.1.1: Стање поклизника и доњих обртних шоља кола број 33 87 7868 736-2

У радионици „Србија Карго“ а.д. у Великој Плани, констатовано је оштећење и прекомерна истрошеност пластичних уметака у обртним шољама и на бочним еластичним поклизницима петих и тринаестих кола у возу. Ова истрошења и оштећења могу знатно да увећају отпор закретања обртних постоља. Та чињеница не представља директни узрок ове

несреће, али повећава отпор закретања у кривинама, што се одражава на повећање бочних сила вођења на точковима, које у одређеним ситуацијама могу да допринесу да дође до исклизнућа кола пењањем точка на шину.

Према подацима из Упутства за експлоатацију и одржавање окретних постоља типа У25 и типа У27 усвојених на Југословенским железницама („Службени гласник ЗЈЖ“ број 2/87) просечно истрошење уметка износи 0,1 mm на 200 000 пређених km. На основу тога је јасно да је уметке требало заменити у претходној ревизији, али да то није учињено.

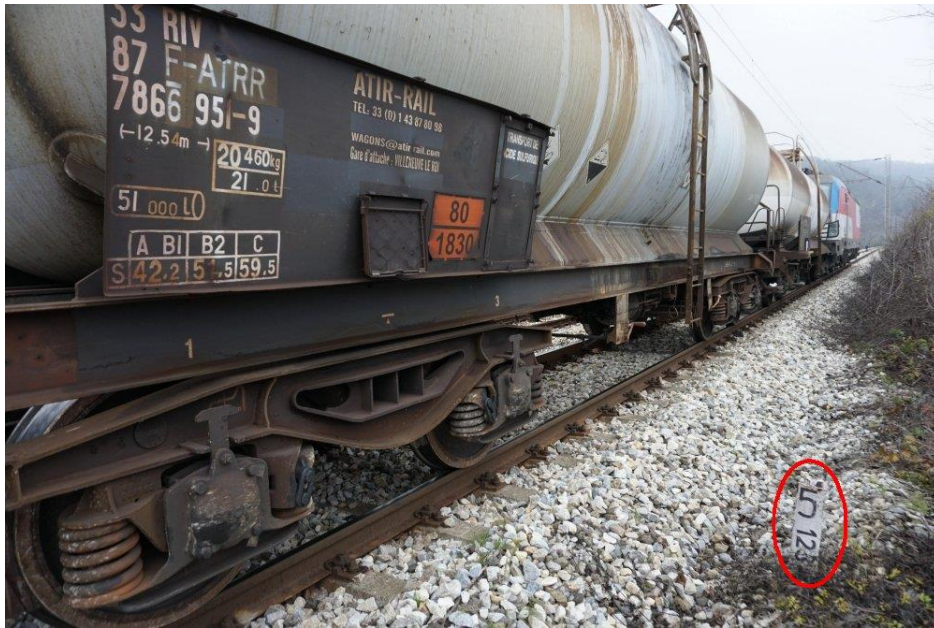
Слика 4.2.5.1: Положај чела воза у односу на хектометарски стуб

На слици 4.2.5.1. је приказан положај чела воза у односу на хектометарску ознаку за $\text{km } 123+500$. Имајући у виду дужину локомотиве (18,98 m), првих кола (12,99 m) и других кола до треће осовине (12,54 m - 2,57 m - 0,9 m), чело воза се зауставило у $\text{km } 123+459$.

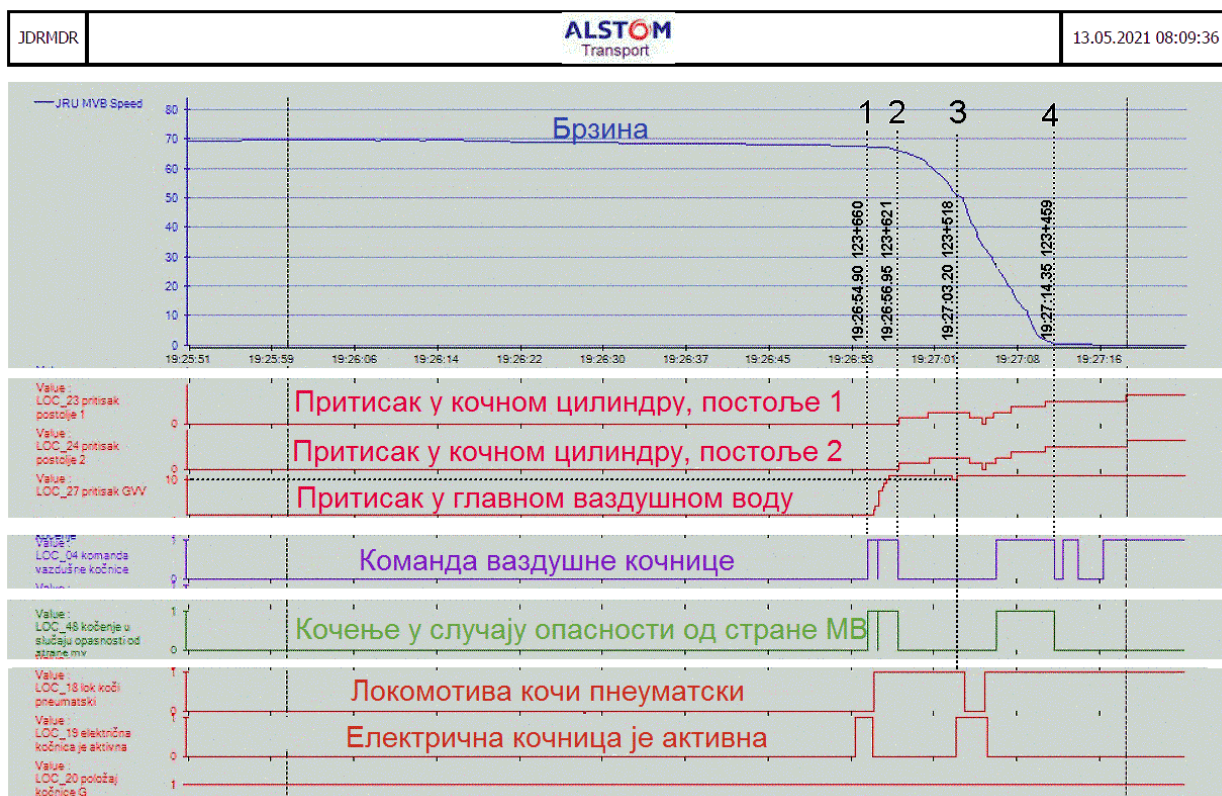
Слика 4.2.5.2: Извод података са уређаја за бележење података на локомотиви 193-916

На слици 4.2.5.2. је приказан извод дијаграма добијених из уређаја за записивање података о кретању на локомотиви 193-916 за период од приближно 1,5 минута пре и током несреће. На дијаграмима су обележени карактеристични тренуци:

- 1- тренутак завођења брзог кочења од стране машиновође,
- 2- тренутак прекида брзог кочења од стране машиновође,
- 3- приближни тренутак расквачивања воза,
- 4- тренутак заустављања локомотиве са предњим делом воза.

На основу детаљних података са уређаја од тренутка завођења брзог кочења до тренутка заустављања, локомотива је прешла 201 m. На основу тога следи да је машиновођа завео брзо кочење у km 123+660, што је 0,8 m после преласка изолованог састава на колосеку у 19:26:54.90. Тај положај воза је шематски приказан на слици 4.2.5.3.

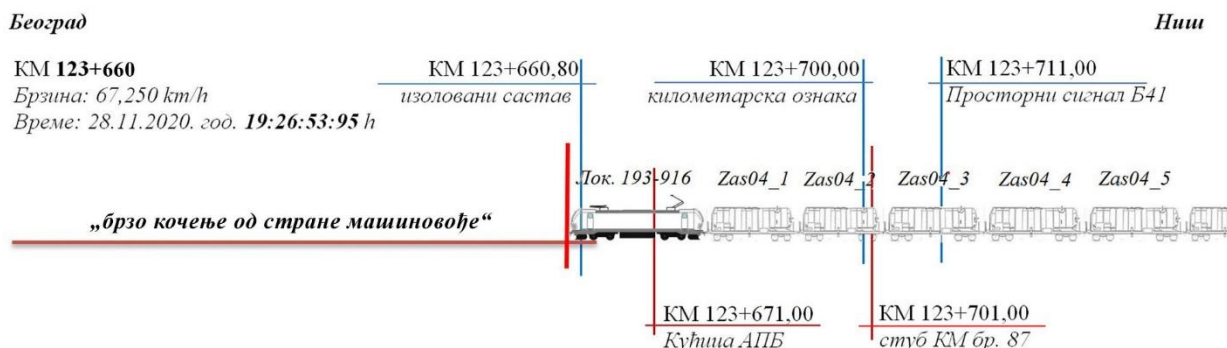
Слика 4.2.5.3: Положај воза у тренутку завођења брзог кочења

Према изјави машиновође он је кочење завео по преласку велике деформације обе шине коју је претходно уочио. Имајући у виду положај воза са слике 4.2.5.3. и изјаву машиновође, деформација би требало да се налази у зони око кућнице АПБ-а, а свакако испред изолованог састава. Тај део колосека је остао неоштећен. На њему није уочена велика деформација у десну страну како је описао машиновођа нити веродостојни трагови да је било тако великог попречног померања колосека.

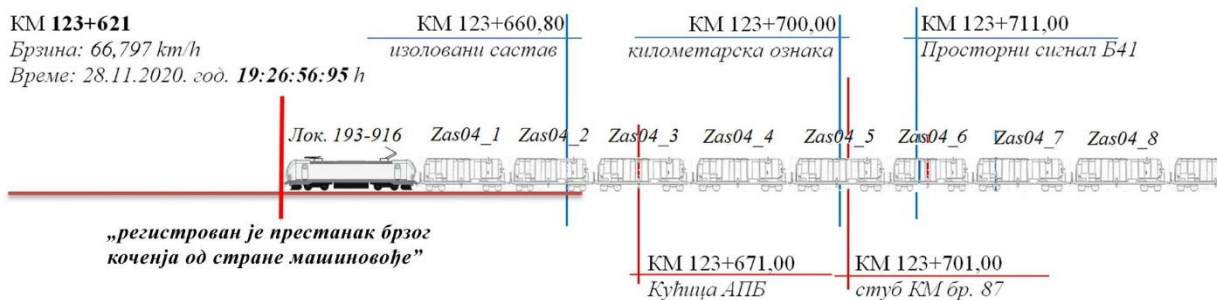
Слика 4.2.5.6: Положај воза у тренутку престанка брзог кочења

Прекид брзог кочења изазива допуњавање главног ваздушног вода ваздухом. После 5,75 s се види да притисак у главном воду прелази са нивоа 11 на ниво 10. То значи да је услед допуњавања притисак у главном воду порастао преко 3,5 bar и почело је краткотрајно откочивање што се види и по сигналу „локомотива кочи пнеуматски“ који са 1 пада на 0. Откочивање се види и по краткотрајном паду притиска у кочним цилиндрима локомотиве који настаје са уобичајеним кашњењем у односу на промене у главном ваздушном воду.

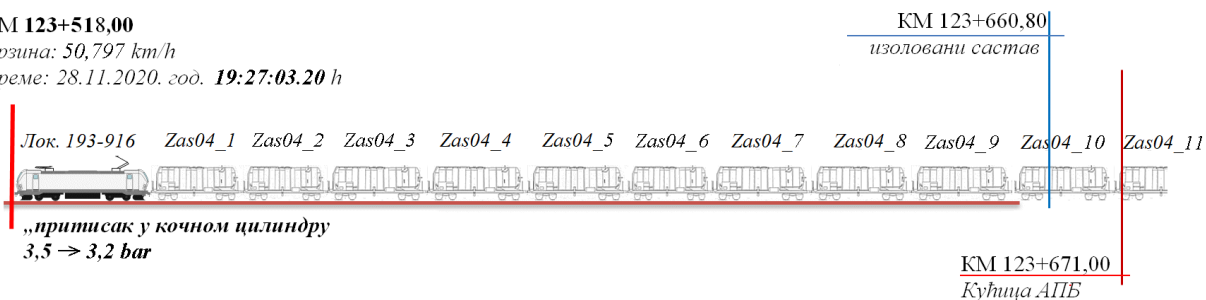
Слика 4.2.5.7: Положај воза у тренутку раскидања

Из записа се даље види да по раскидању у кочним цилиндрима локомотиве притисак поново расте, сигнал „локомотива кочи пнеуматски“ прелази у положај 1 (кочење) и пре него што је машиновођа вратио ручицу кочника у положај брзог кочења.

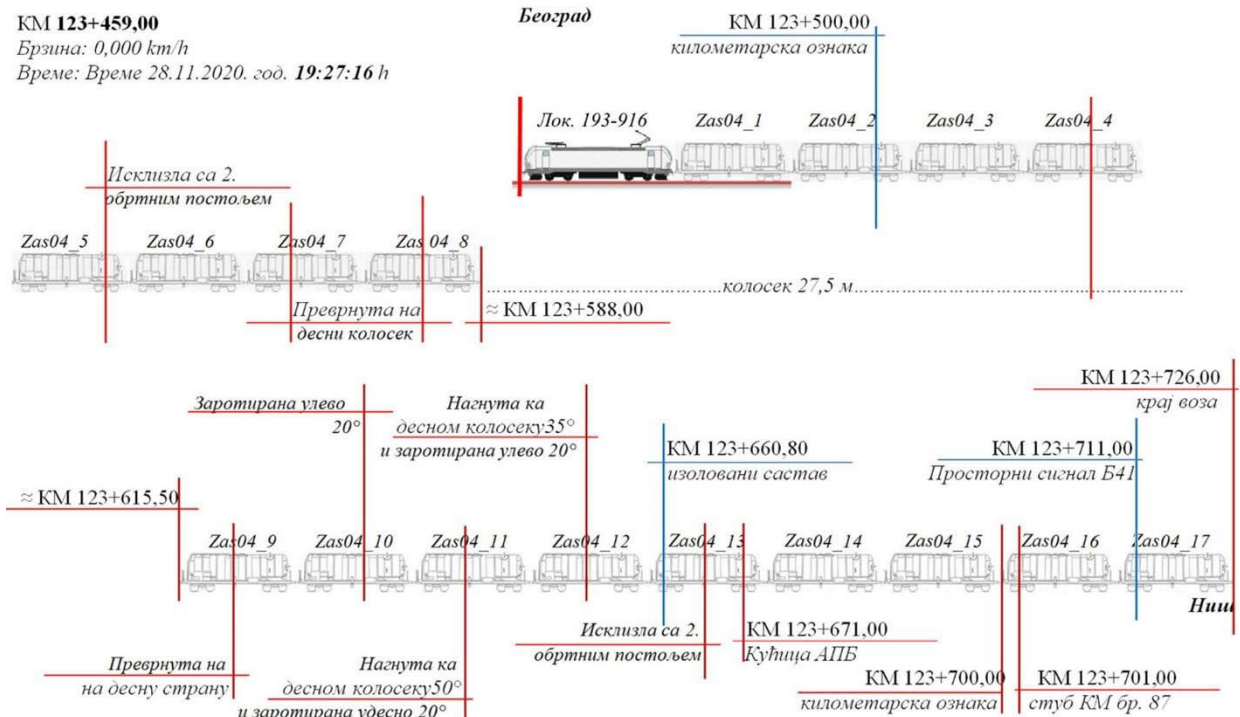
Слика 4.2.5.8: Положај воза по заустављању након исклизнућа

На слици 4.2.5.8. је приказан положај воза по заустављању након исклизнућа.

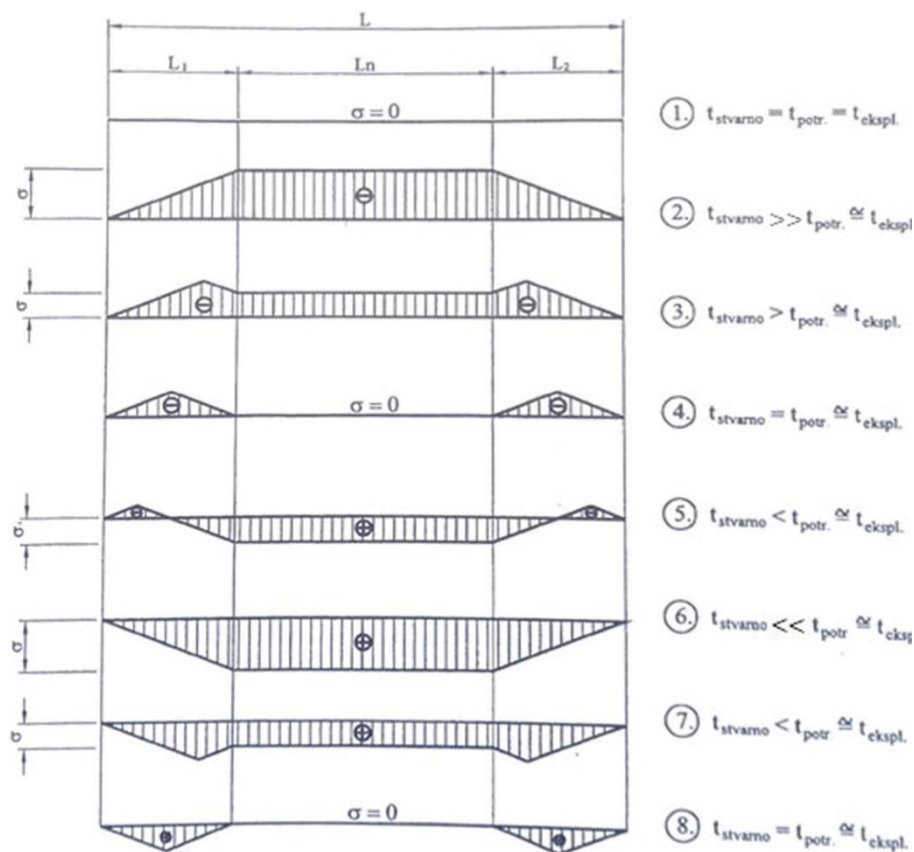
На слици 4.2.9.3. приказан је један циклус напонског стања у ДТШ, из кога следи да се облик дијаграма 1, јавља само једанпут и то непосредно у тренутку формирања (отпуштања) ДТШ при потребној температури t_p .

Слика 4.2.9.3: Циклус напонског стања у ДТШ

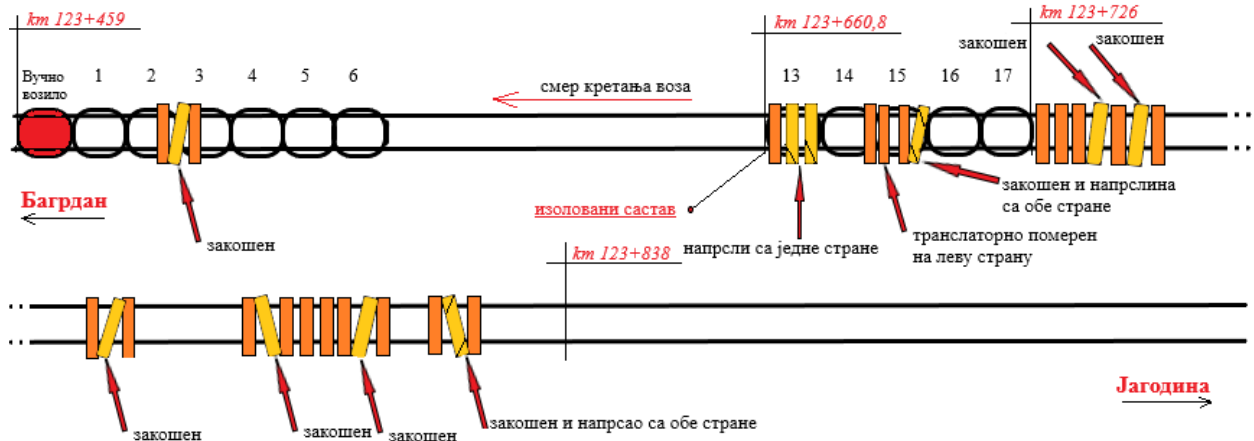
На слици 4.2.9.4. представљен је шематски приказ закошених прагова у зони настанка несреће.

Слика 4.2.9.4: Шематски приказ закошених прагова у зони настанка несреће

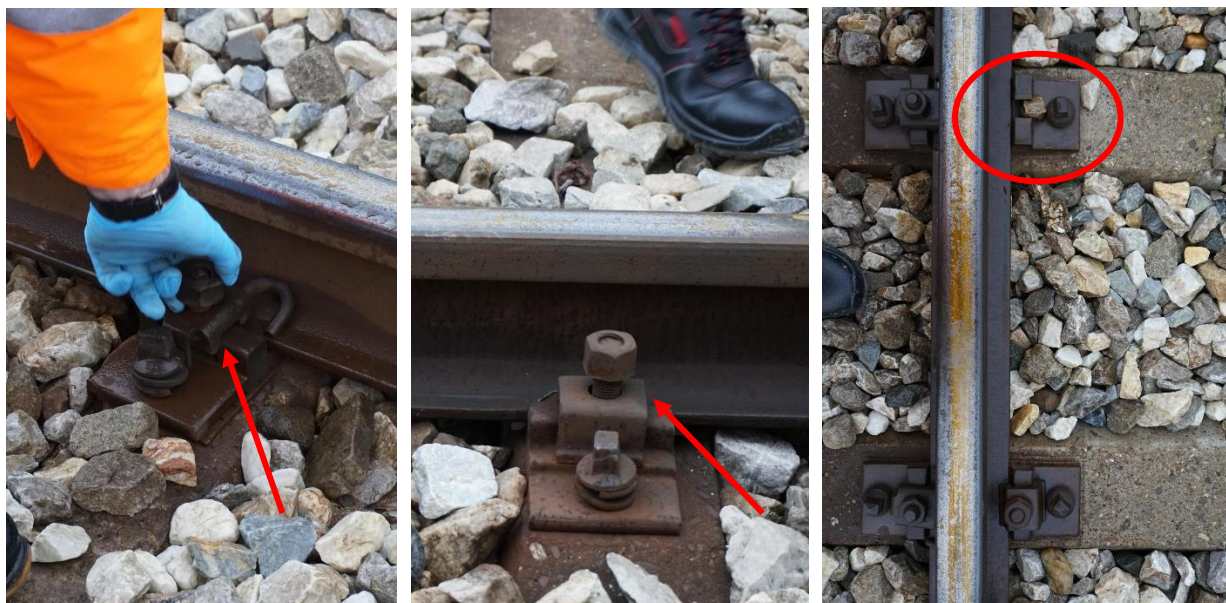
На слици 4.2.9.6. приказано је стање колосечног прибора у зони настанка несреће како је затечено на лицу места од стране представника ЦИНС.

Слика 4.2.9.6: Изглед колосечног прибора у зони настанка несреће
