Број: ЖС - 04/20

Датум: 22.11.2021. године

КОНАЧАН ИЗВЕШТАЈ О ИСТРАЗИ ОЗБИЉНЕ НЕСРЕЋЕ

Врста несреће:	Озбиљна несрећа на путном прелазу у нивоу
Број воза:	Воз број 6431
Место:	Град Суботица, Општина Бајмок, међустанично растојање Бајмок - Алекса Шантић
Датум:	02.12.2020. године
Време:	08:15

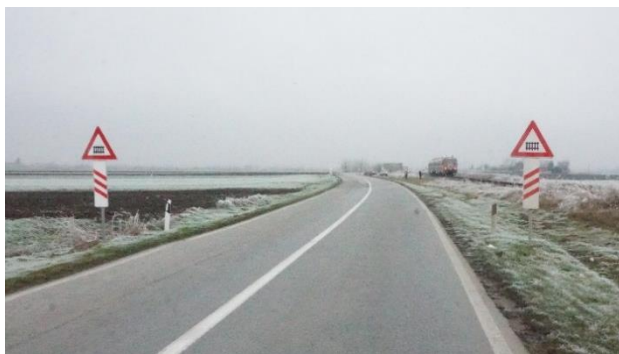
Слика 2.2.3.4: Изглед саобраћајне сигнализације
(поглед из смера Сомбора)

На предметном државном путу, пре наилаaska на путни прелаз из смера Сомбора ка насељу Бајмок, на носачима који се налазе са леве и десне стране пута поред коловоза и од путног прелаза су удаљени приближно 240 *m*, постављени су саобраћајни знаци: I-32: „Укрштање пута са железничком пругом са браницима или полубраницима” и I-35: „Приближавање месту укрштања пута и железничке пруге” (слика 2.2.3.4.). На носачима, који се налазе са леве и десне стране пута поред коловоза и од путног прелаза су удаљени приближно 160 *m*, постављени су саобраћајни знаци: I-35: „Приближавање месту укрштања пута и железничке пруге” (слика 2.2.3.5.). На носачима, који се налазе са леве и десне стране пута поред коловоза и од путног прелаза су удаљени приближно 80 *m*, постављени су саобраћајни знаци: I-35: „Приближавање месту укрштања пута и железничке пруге” (слика 2.2.3.6.). На носачу, који се налази са десне стране пута поред коловоза и од путног прелаза (почетка гуменог панела) је удаљен 8,2 *m*, постављен је саобраћајни знак: I-34: „Андрејин крст“, на носачу, који се налази са десне стране пута поред коловоза и од путног прелаза (почетка гуменог панела) је удаљен 5,3 *m*, постављен је семафор IV-9 којим се регулише прелаз пута преко железничке пруге у истом нивоу (служи за најаву приближавања воза и најаву спуштања полубраника), док је носач полубраника на путном прелазу уграђен са десне стране пута поред коловоза и од путног прелаза је удаљен 4,0 *m* (слика 2.2.3.7.).

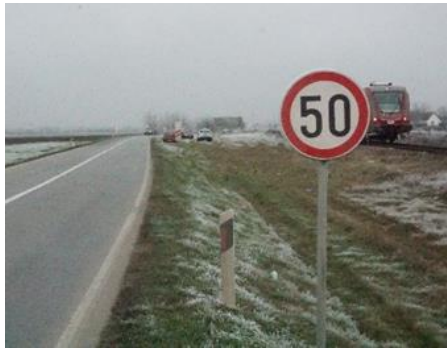
Слика 2.2.3.8:

Осим наведених саобраћајних знакова, на овом делу државног пута из смера Сомбора ка насељу Бајмок, постављен је још и саобраћајни знак: П-30: „Ограничење брзине” (постављен на носачу који се налази са десне стране пута поред коловоза и од путног прелаза је удаљен приближно 190 *m*, слика 2.2.3.8.). Други саобраћајни знакови на овом делу пута нису постављени.

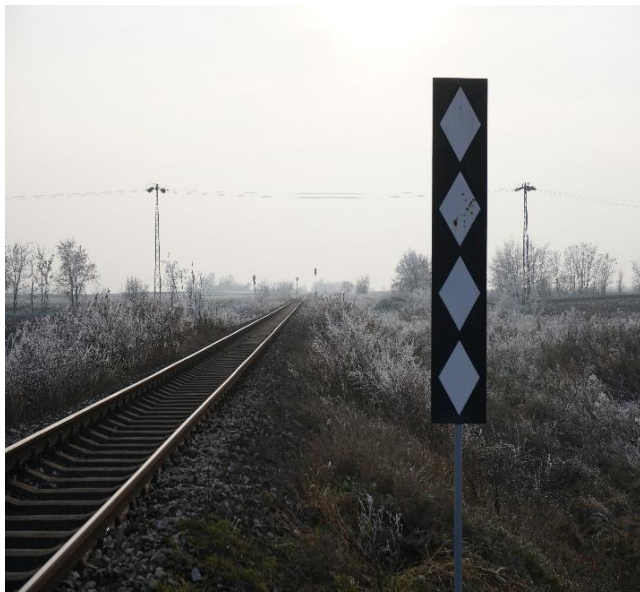
Слика 2.2.3.15: Изглед сигнала укључне тачке на магистралној прузи (поглед из смера станице Бајмок)

На магистралној прузи, пре наиласка на предметни путни прелаз из смера станице Бајмок ка станици Сомбор, у *km 103+866*, уграђен је сигнал укључне тачке, сигнални знак 57: „Укључна тачка, очекуј контролни сигнал“, а у *km 103+587* уграђен је контролни светлосни сигнал *KS 2* (слике 2.2.3.15. и 2.2.3.16.). Наведени сигнали су уграђени са десне стране колосека, гледано у смеру опадајуће стационаже, односно, гледано у смеру вожње воза број 6431.

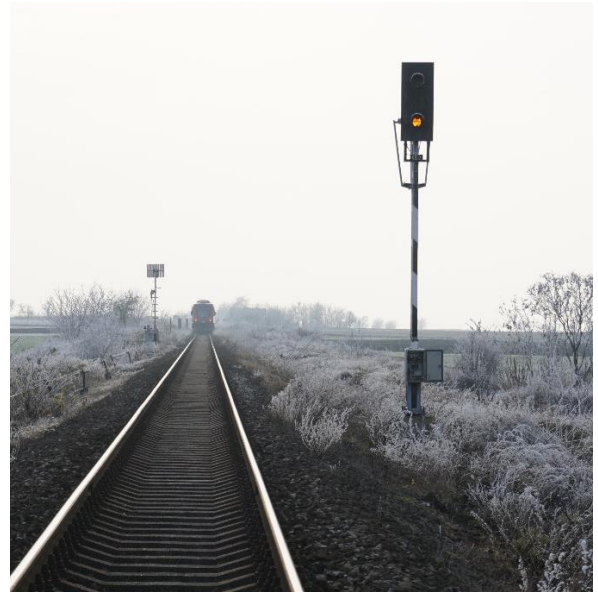
Слика 2.2.3.16: Изглед контролног сигнала *KS 2* (поглед из смера станице Бајмок)

Узимајући у обзир да је брзина путничких возова у саставу ДМВ 711 према Књижици реда вожње 4.2 на овом делу пруге 80 *km/h*, може се израчунати да за ово време од 4 до 5 *s*, воз пређе између 88 *m* и 111 *m*. Удаљеност контролног сигнала од укључне тачке на предметном путном прелазу износи 278 *m*, за оба контролна сигнала. Дакле, контролни сигнал почиње да показује сигнални знак 56: „Уређај на путном прелазу исправан“ у тренутку када је наилазећи воза испред контролног сигнала на удаљености између 167 *m* и 190 *m*. Узимајући у обзир поново брзину воза према Књижици реда вожње 4.2 од 80 *km/h*, може се израчунати да је возу за прелазак растојања између 167 *m* и 190 *m* потребно између 7,5 и 8,5 *s*. У достављеној техничкој документацији произвођача опреме путног прелаза наведено је да је фреквенција трепћућег белог светла 1 *Hz* и да је њихов рад контролисан командним компјутером уређаја путног прелаза *PZZ-EA*.

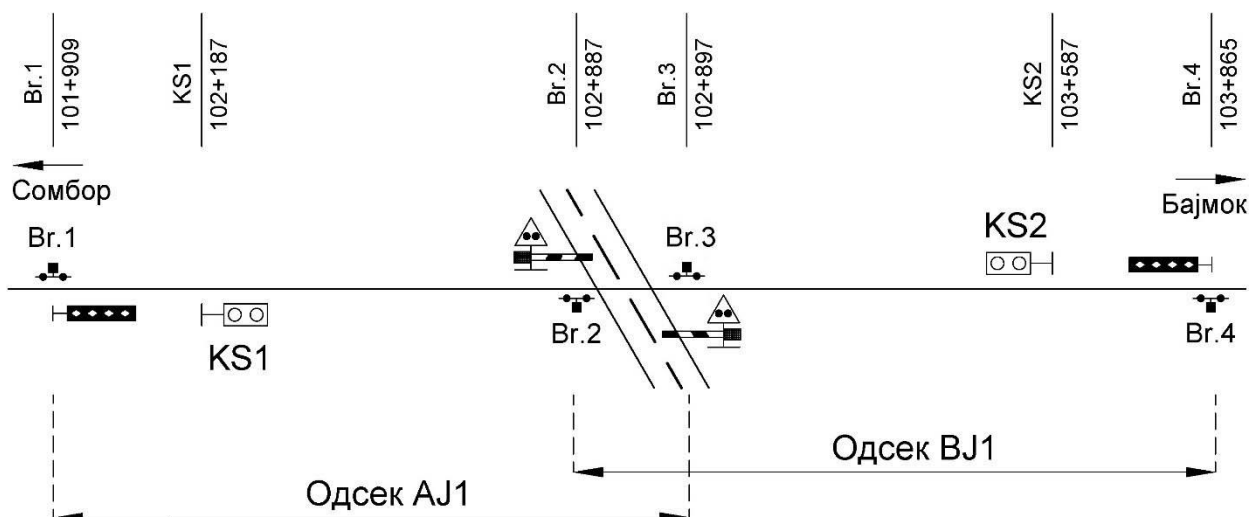
Слика 2.2.3.3.1: Блок шема укључних одсека и диспозиција спољашњих елемената

- укључна тачка *K1/11* у *km* 101+909, односно сензор бројача осовина *Br.1* - на овој тачки се задаје команда за укључење путног прелаза за возове који долазе из смера Сомбора,
- искључна тачка *K31/131* у *km* 102+887, односно сензор бројача осовина *Br.2* - на овој тачки се задаје команда за искључење путног прелаза за возове који долазе из смера Бајмока,
- искључна тачка *K32/132* у *km* 102+897, односно сензор бројача осовина *Br.3* - на овој тачки се задаје команда за искључење путног прелаза за возове који долазе из смера Сомбора,
- укључна тачка *K2/12* у *km* 103+865, односно сензор бројача осовина *Br.4* - на овој тачки се задаје команда за укључење путног прелаза за возове који долазе из смера Бајмока.

Између ових бројачких тачака формирани су одговарајући бројачки одсеци, укључни одсек *AJ1* између сензора бројача осовина *Br.1* и *Br.3*, и укључни одсек *BJ1* између сензора бројача осовина *Br.4* и *Br.2* (слика 2.2.3.3.1.).
