Závěrečná zpráva o výsledcích šetření mimořádné události

Accident and incident investigation report

Collision of the regional passenger train No. 14269 with a car at the level crossing No. P8232 with consequent derailment between Zlín-Malenovice and Zlín střed stations

č. j.: 6-2523/2022/DI

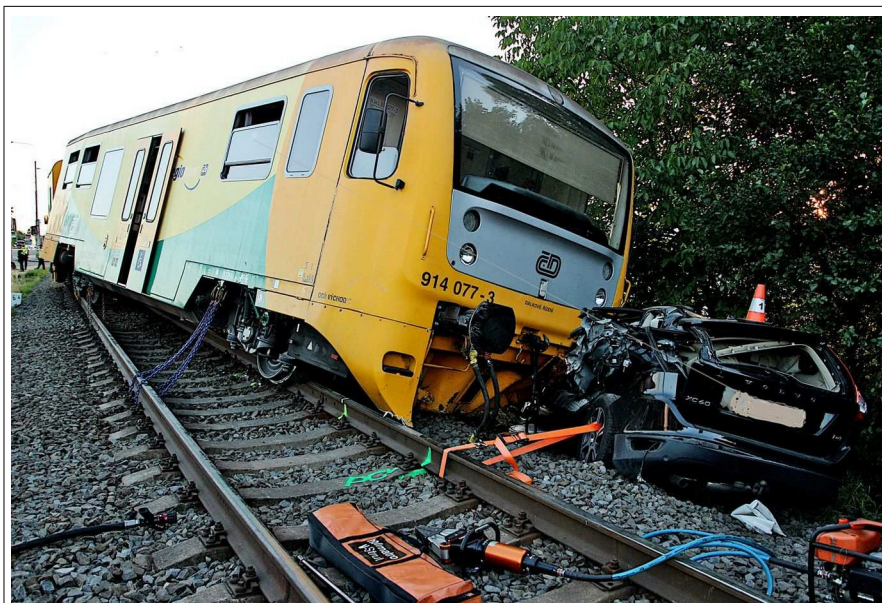
Zdroj: Drážní inspekce

Popis události: střetnutí vlaku Os 14269 s osobním automobilem s následným vykolejením.

Dráha, místo: dráha železniční, kategorie celostátní, Zlín střed – Otrokovice, mezi železničními stanicemi Zlín-Malenovice a Zlín střed, železniční přejezd P8232 v km 6,557.

Následky: 1 usmrcený;
celková škoda 2 315 301 Kč.
