## **Závěrečná zpráva o výsledcích šetření mimořádné události**

Střetnutí vlaku Os 7947 s nákladním automobilem na železničním přejezdu P509 mezi železničními stanicemi Čimelice a Mirovice s následným vykolejením

## **Accident and incident investigation report**

Collision of the regional passenger train No. 7947 with a lorry at the level crossing No. P509 with consequent derailment between Čimelice and Mirovice stations

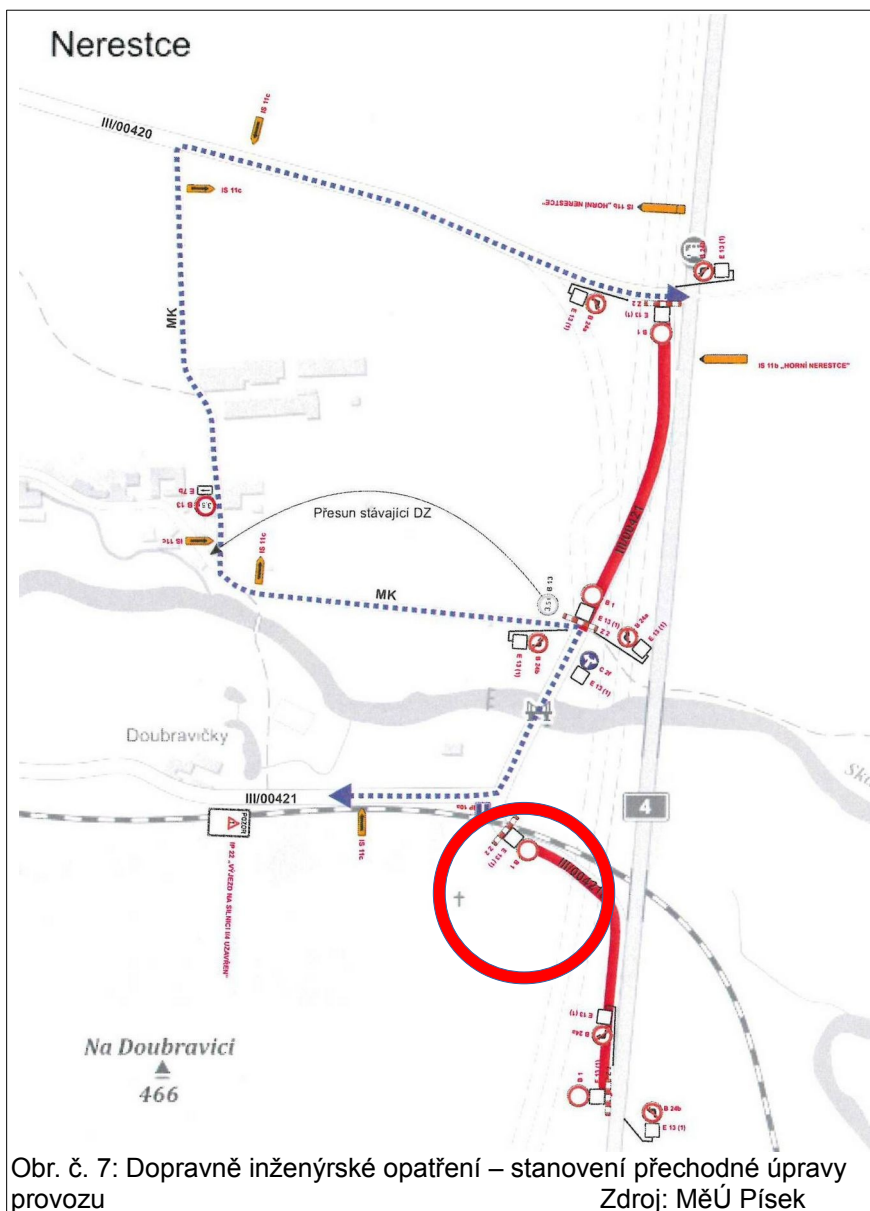
Obr. č. 7: Dopravně inženýrské opatření – stanovení přechodné úpravy provozu  
Zdroj: MěÚ Písek

- „Po dobu uzavírky povolené tímto rozhodnutím, umístěte na dotčených pozemních komunikacích přechodnou úpravu provozu podle situace DIO: „Úplná uzavírka komunikace III/00421 a III/00421a v obci Nerestce“ z února 2022 ... (viz obr. 7);
- Žadatel plně zodpovídá za stav a umístění stanoveného dopravního značení. Odpovědná osoba žadatele je povinna nejméně 1x denně do 08:00 hodin ráno provést jejich fyzickou kontrolu a čas a výsledek této kontroly zaznamenat (například do stavebního nebo pracovního deníku) a bezodkladně zajistit nápravu případně zjištěných závad;
- Za průběh uzavírky pozemních komunikací v plném rozsahu odpovídá žadatel o uzavírku.“

Ohledáním místa MU bezprostředně po jejím vzniku bylo zjištěno, že v rozporu s Rozhodnutím MěÚ Písek (DIO) namísto dopravního zařízení Z2 „Zábrana pro označení uzavírky“, které se dle Přílohy č. 10 k vyhlášce č. 294/2015 Sb. používá zejména k vyznačení úplné uzavírky pozemní komunikace nebo k vyznačení ohrazení pracoviště, bylo použito dopravní zařízení Z4a a Z4b „Směrová deska“ (se šikmými pruhy se sklonem vpravo/vlevo), které pouze usměrňují provoz ve směru sklonu šikmých pruhů (viz obr. č. 8 a 10).
