Závěrečná zpráva o výsledcích šetření mimořádné události

**Střetnutí vlaku R 843 s osobním automobilem na železničním přejezdu P7724
v železniční stanici Ostrava-Třebovice**

**Collision of the long distance passenger train No. 843 with a car at the level
crossing No. P7724 at Ostrava-Třebovice station**

č. j.: 6-245/2023/DI

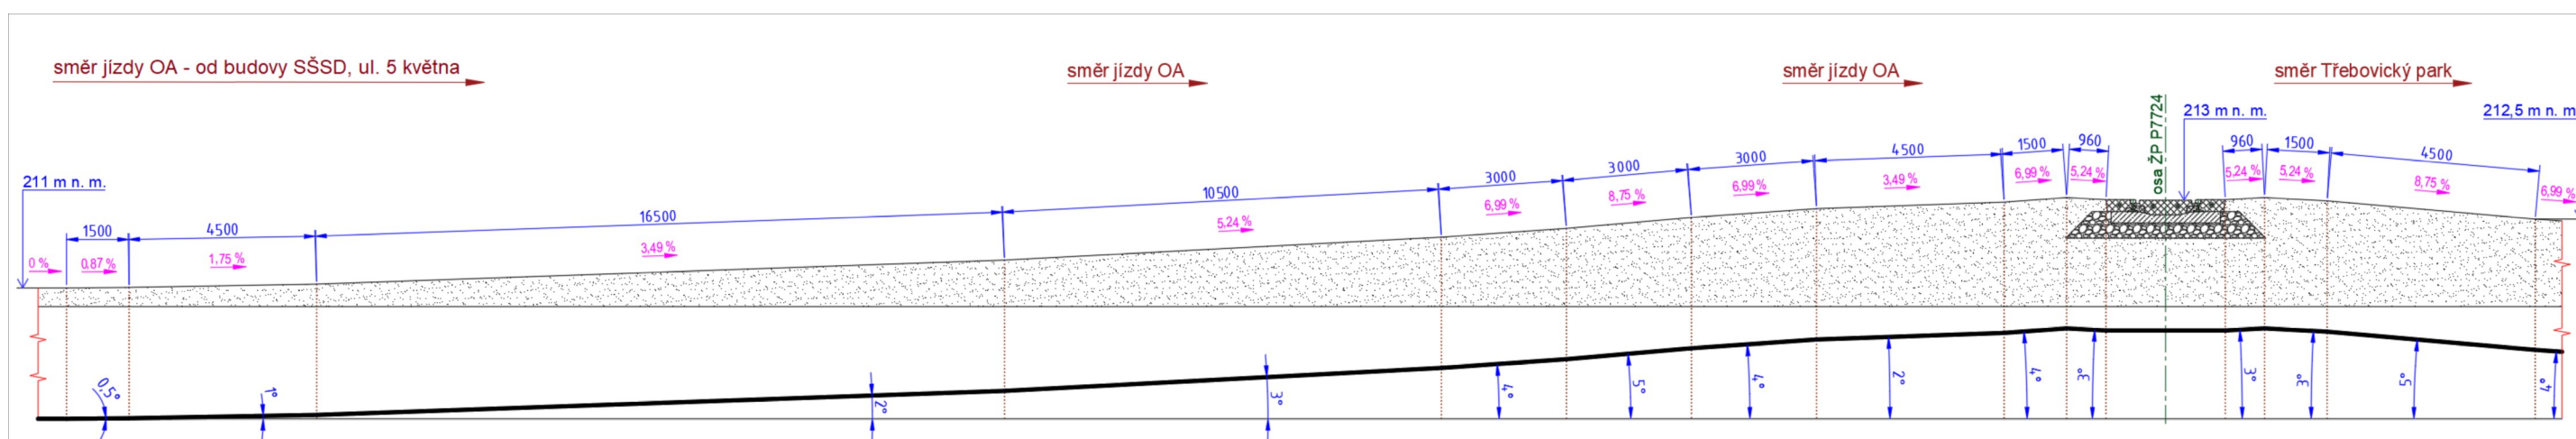
Obr. č. 8: Niveleta pozemní komunikace – ulice 5. května ve směru od budovy SŠSD k ŽP P7724 a dále k Třebovickému parku – promítnuto do roviny (2D)
