## **Závěrečná zpráva o výsledcích šetření mimořádné události**

Vykolejení vlaku Os 28424 v dopravně D3 Malšice

Derailment of the regional passenger train No. 28424  
at Malšice operating control point

č. j.: 6-613/2023/DI

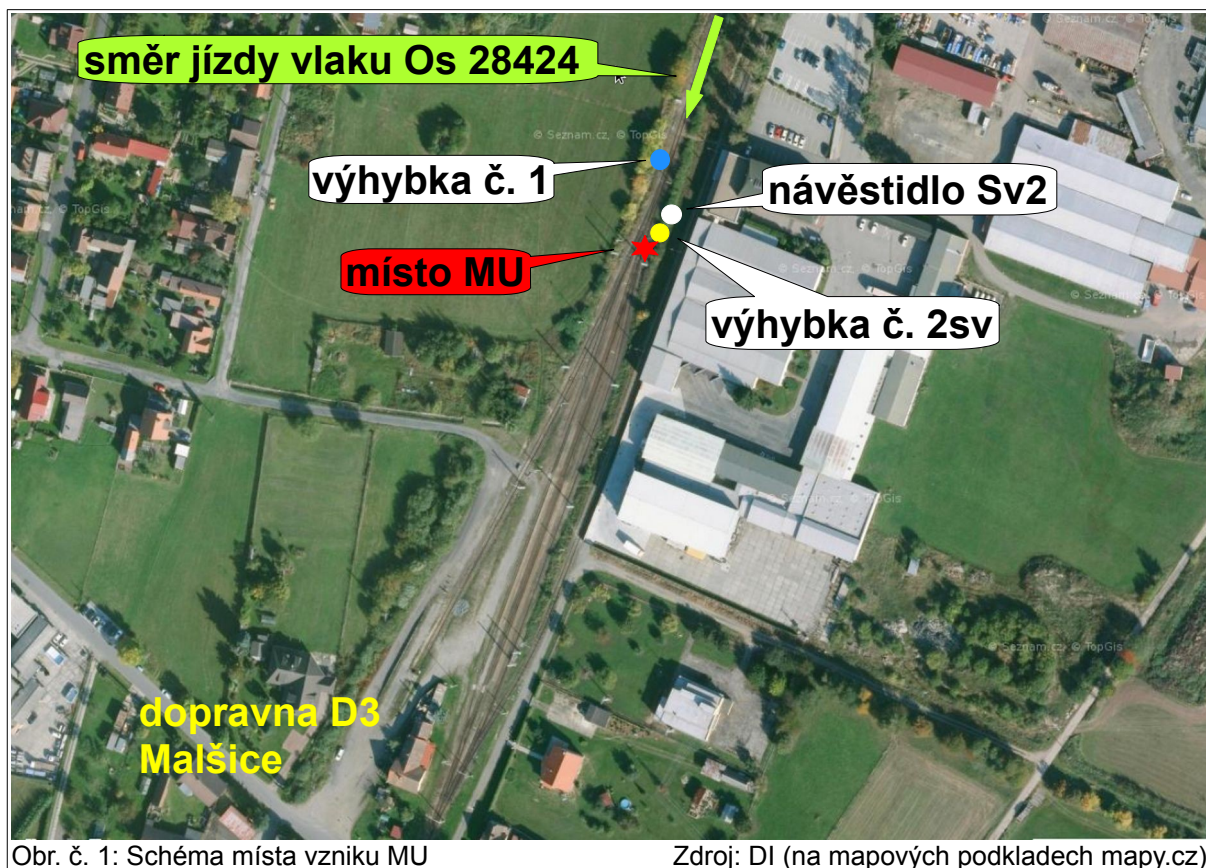
Obr. č. 1: Schéma místa vzniku MU

Dopravna D3 Malšice leží na železniční dráze regionální v km 10,406 jednokolejné trati Tábor – Bechyně, na které se drážní doprava organizuje tzv. zjednodušeným řízením drážní dopavy. Hranice dopravní D3 Malšice ve směru od dopravní D3 Slapy je určena nepřenosným návěstidlem Lichoběžníková tabulka.
