The Rail Safety Inspection Office

Závěrečná zpráva o výsledcích šetření mimořádné události

Nezajištěná jízda (ujetí) 32 drážních vozidel z vlečky KERACLAY Nehvizdy do železniční stanice Mstětice s následným vykolejením, střetnutím s osobním automobilem na železničním přejezdu P3613 a srážkou s budovou stavědla St. 1 a stožáry trakčního vedení

Accident and incident investigation report

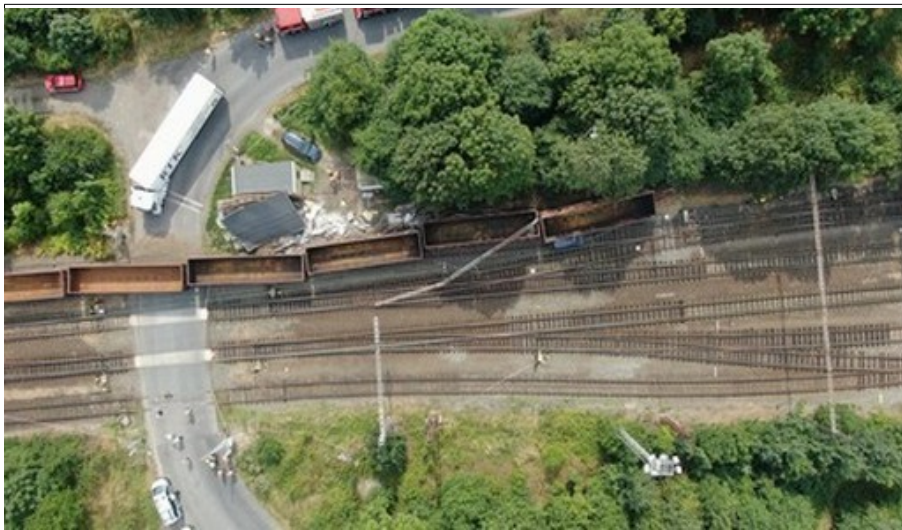
Popis události: ujetí svěšené skupiny 32 nákladních vozů z vlečky KERACLAY Nehvizdy, jejich vjetí do přípojové železniční stanice Mstětice, vykolejení prvních 7 z těchto vozů přes nesklopenou výkolejku VkS1, následné střetnutí s osobním automobilem na železničním přejezdu P3613, srážka s budovou stavědla St. 1 železniční stanice Mstětice a srážka se stožáry trakčního vedení č. 11 a 11A.

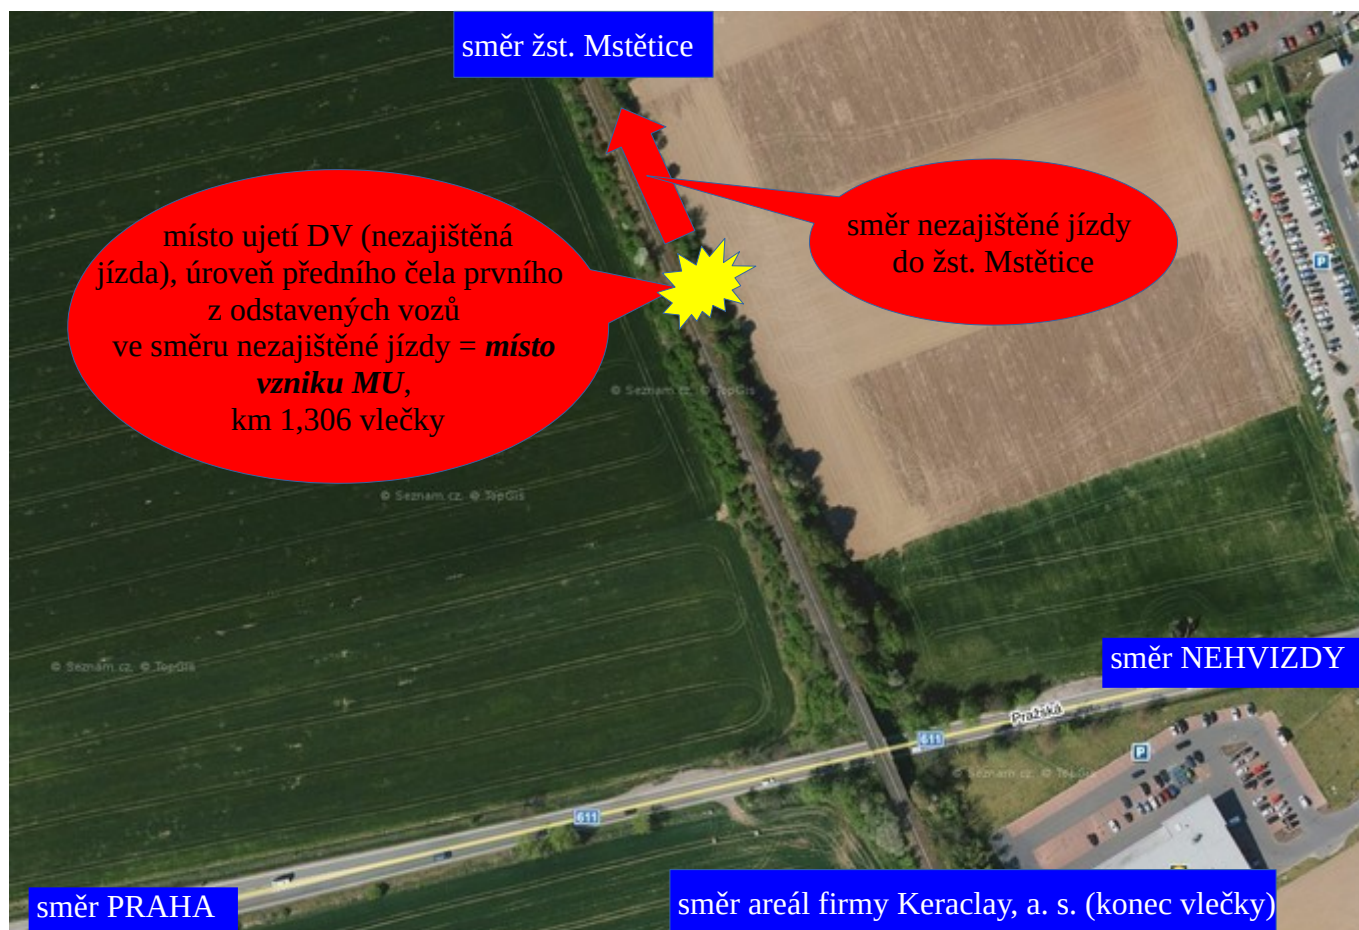
Obr. č. 1: Schéma místa vzniku MU na vlečce KERACLAY Nehvizdy

Schéma místa vzniku MU (obr. č. 1 a 2) je ve dvojím provedení – první z nich ukazuje místo na předmětné vlečce, kde započal nehodový děj a odkud ujela zúčastněná DV. Druhé schéma (obr. č. 2) ukazuje prostor zaústění vlečky do žst. Mstětice včetně železničního přejezdu P3613 a jeho okolí, kde nehodový děj pokračoval.

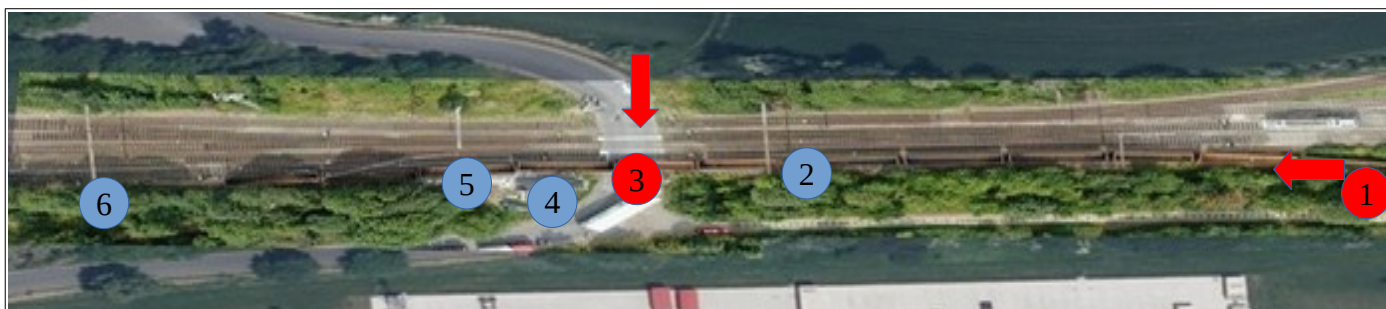
- 1 = směr jízdy drážních vozidel (nezajištěná jízda z km 1,306 vlečky)
- 2 = místo vykolejení drážních vozidel na výkolejce Vks1
- 3 = prostor železničního přejezdu P3613 (místo střetnutí drážních vozidel s osobním automobilem – šipka naznačuje směr jízdy osobního automobilu)
- 4 = objekt poškozeného stavědla St. 1 žst. Mstětice
- 5 = původní umístění poškozeného stožáru trakčního vedení č. 11 a místo jeho porážení
- 6 = konečné postavení čela ujetých vozů po MU u stožáru trakčního vedení č. 11A
