**RAPPORT****ENGLISH SUMMARY INCLUDED**

Avgitt dato: 12.06.2007  
JB Rapport: 2007/07

| Hendelsessted: | Holmenkollbanen mellom stasjonene Slemdal - Ris | |
| Type hendelse: | Brann | |

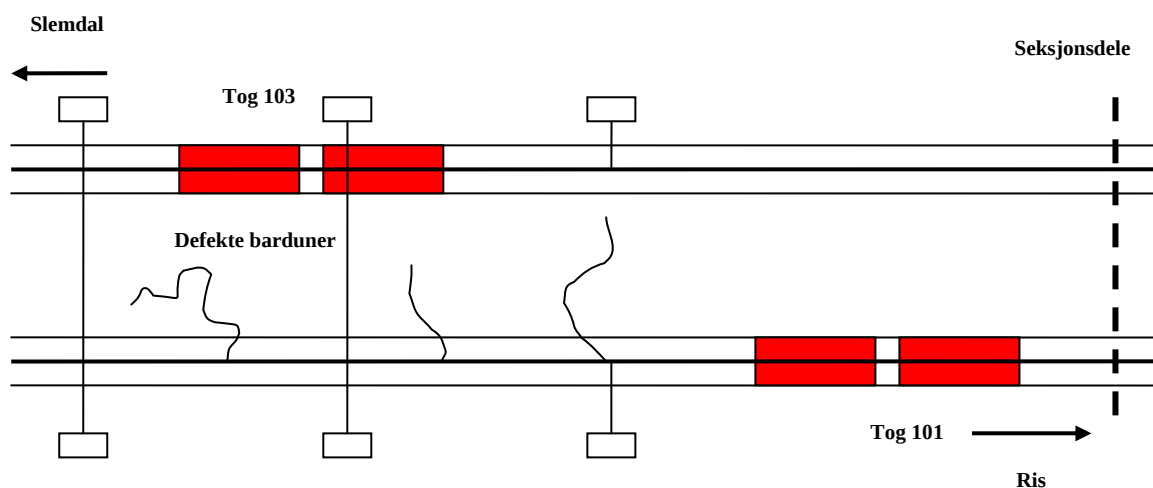
Figur 3: Togenes posisjon under brannen i tog 101

Ingen av de reisende om bord i toget ble fysisk skadet. Tog 101 som brant, hadde stoppet mellom stasjonene Slemdal og Ris, ca 100 meter nedenfor tog 103 som stod i sporet Majorstuen – Frognerseteren. Passasjerene forlot den bakre vognen i tog 101 umiddelbart på egen hånd. Togføreren hadde ikke kontroll på dette da passasjerene måtte rømme vognen med nødåpning av dørene.

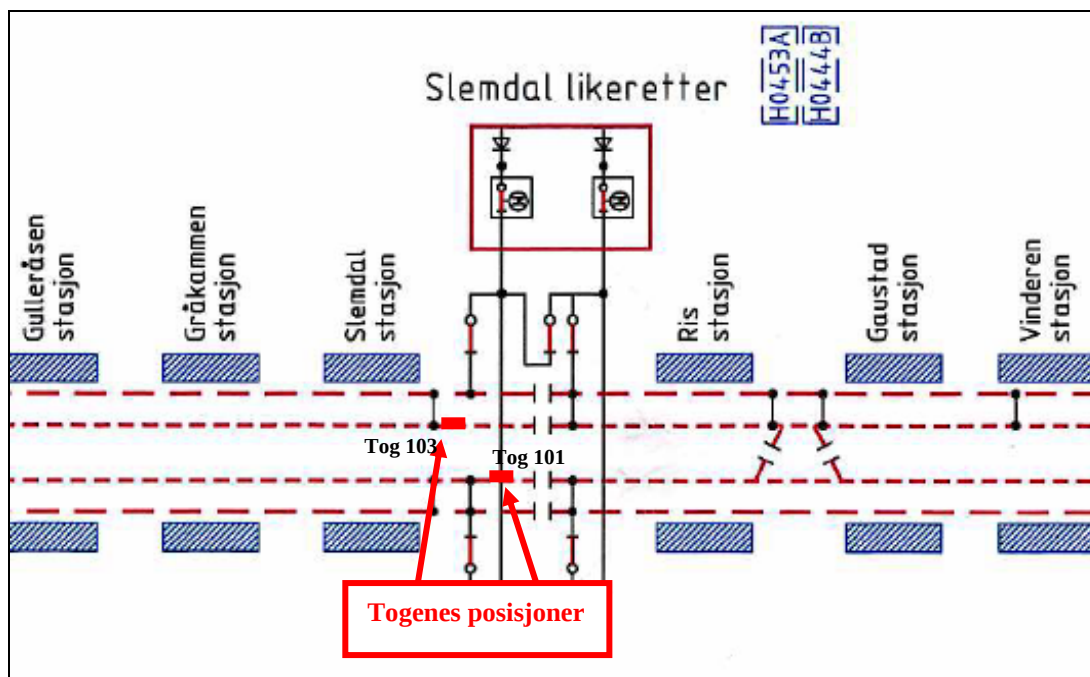
Figur 7: Viser stedet hvor den alvorlige hendelsen skjedde, samt oversikt over Likeretter og seksjonsskillene.

Strømmen ble ikke umiddelbart koblet ut på skadestedet. Havarikommisjonen er kjent med at det ved flere tilfeller har hendt at kontaktledningsspenningen ikke har blitt koblet ut på uhellstedet fordi det har blitt matet strøm fra nabostrekningen. Havarikommisjonen tilrår tilsynsmyndighetene å pålegge Oslo T-banedrift å vurdere om dagens kompetansekrav til trafikkstyrerne er tilstrekkelig til å foreta en styrt strømutkobling på en sikker måte.

Havarikommisjonen mener at det bør vurderes om personalet som betjener KL-bryterne bør få spesifikke kurs i betjening av disse, alternativt at det er elektroutdannet fagpersonell som betjener ut- og innkoblinger av KL-anlegget. Det er meget viktig at personalet som betjener disse anleggene har tilstrekkelig kunnskap til å forstå hvordan anleggene fungerer og hvilke farer de kan medføre. Det er i avvikssituasjoner at stressnivået er høyest for personalet ved trafikkstyringssentralen, derfor er det viktig at sikkerhet og kommunikasjon ved utkobling av strøm blir godt ivaretatt i slike situasjoner. Kommunikasjonen mellom trafikkleder, togførere og driftspersonalet som arbeider ute på kontaktledningsanleggene må være entydig slik at misforståelser unngås.
