Ministero delle Infrastrutture e dei Trasporti

RELAZIONE D'INDAGINE

**INCENDIO A BORDO DEL TRENO N. 92140 DELL'IMPRESA FERROVIE DEL
SUD EST, PRESSO MARTINA FRANCA,
SULLA LINEA BARI – TARANTO, DEL 22/07/2022.
(IDENTIFICATIVO ERAIL: IT-10312)**

26 giugno 2023

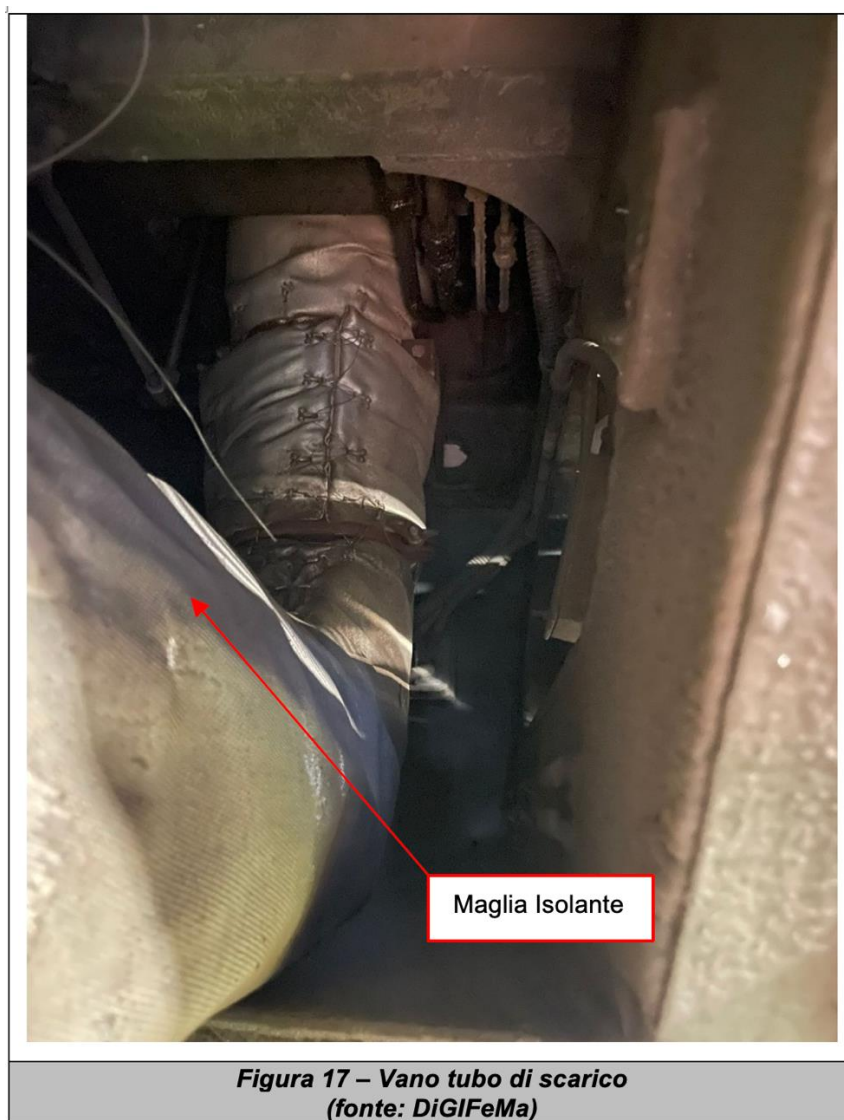
Quindi la causa diretta dell'incendio è individuabile nella mancata adesione del tubo di rifornimento alla fiancata del treno che ha determinato la tracimazione del gasolio lungo la tubazione stessa ovvero la percolazione dello stesso nella parte bassa del vano e nella perdita di isolamento in qualche punto della maglia a protezione del tubo di scarico causato il contatto accidentale del gasolio con il tubo di scarico.

Tra le concause, invece, si individua il potenziale accumulo di fogliame ed altro materiale infiammabile, misti a colaticci di gasolio, in corrispondenza dell'ansa della carena a protezione del tubo di scarico e del tubo di rifornimento che ha aumentato il carico di incendio nel vano.

Si raccomanda all'Agenzia Nazionale per la Sicurezza delle Ferrovie e delle Infrastrutture Stradali e Autostradali di adoperarsi affinché le Imprese Ferroviarie provvedano a realizzare su tutti gli ATR della serie 220 di fabbricazione PESA un efficace sistema di tenuta/captazione dell'eventuale percolato. Valuti l'Agenzia se estendere la raccomandazione ad altri rotabili con motori termici in esercizio o di nuova costruzione.
