**Acidente ocorrido na Linha do Oeste, entre Torres Vedras e Ramalhal,
no dia 12 de Junho de 2008 , pelas 20H15, com o comboio nº 901,
na Passagem de Nível do Tipo D, sita ao P.K. 69,446**

– Relatório Final –

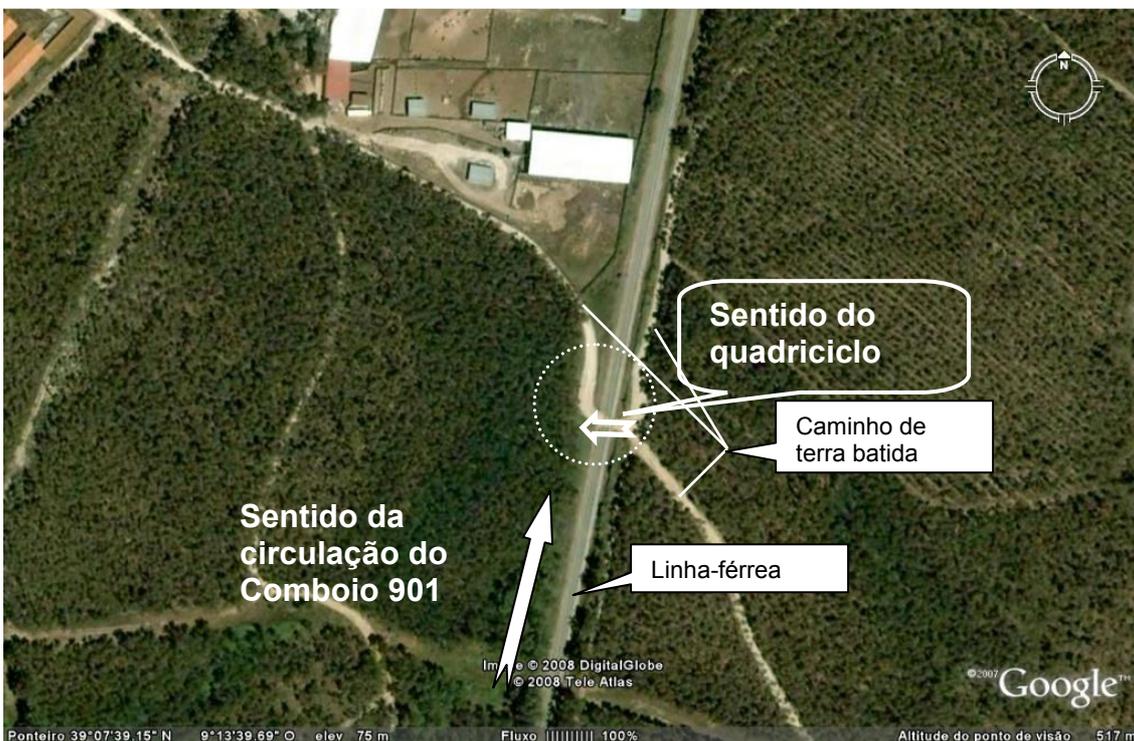
2.1.2. O quadriciclo entrou na PN do lado direito, no sentido da marcha do comboio, tendo-se imobilizado sobre a linha-férrea e sido colhido pelo comboio. (Figura 1).

Figura 1 – Vista aérea da zona do acidente e sentido das circulações (fonte: Google)
