Instituto Nacional do Transporte Ferroviário

**DESCARRILAMENTO DO COMBOIO DE
PASSAGEIROS N.º 6205, AO Pk 6,900
DA LINHA DO TUA, OCORRIDO NO DIA 12
DE FEVEREIRO DE 2007, PELAS 18H25**

02/2007

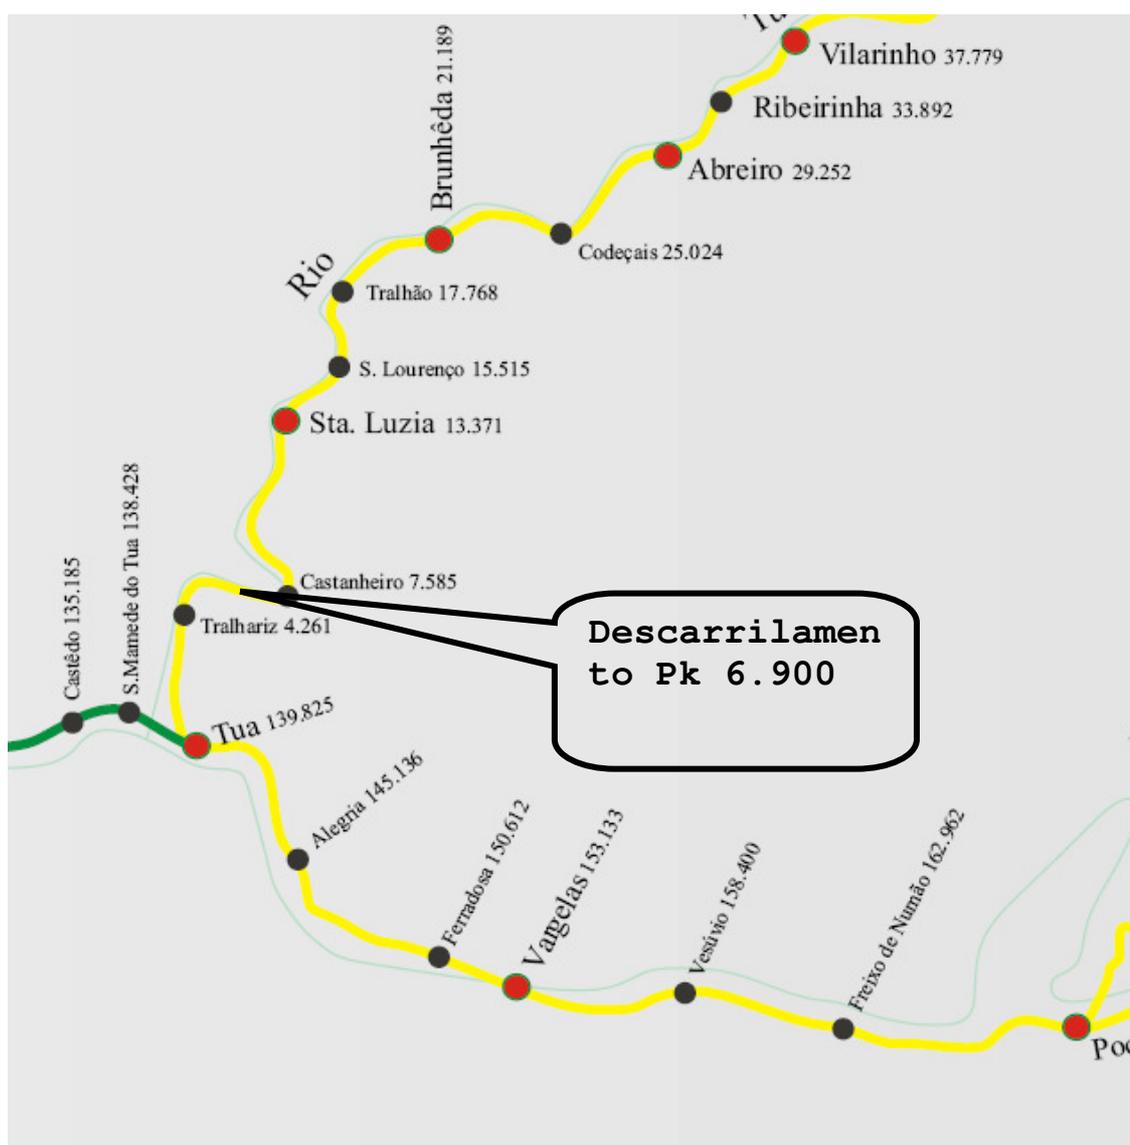
2.1.1. O comboio Regional de passageiros n.º 6205 partiu da estação do Tua às 18H15 de 12 de Fevereiro de 2007 com destino à estação de Mirandela, era constituído pela automotora n.º 9504, que descarrilou nas proximidades do PK 6,900, entre os apeadeiros de Talhariz e Castanheiro, da Linha do Tua. (Figura 1).

Figura 1. Localização do descarrilamento da automotora na Linha do Tua

O facto de a automotora ter atingido a linha A aparenta ser incompatível com o estado que a via apresenta na figura 1. O estado final da via mostrado na figura 1, designadamente a sua deslocação no sentido do exterior da plataforma, aparenta resultar de acontecimentos que se terão verificado depois da queda da automotora.
