DE ONDERZOEKSRaad  
VOOR VEILIGHEID

## **METROBRAND EN METROBOTSING, AMSTERDAM**

20 FEBRUARI 2010

Den Haag, april 2011

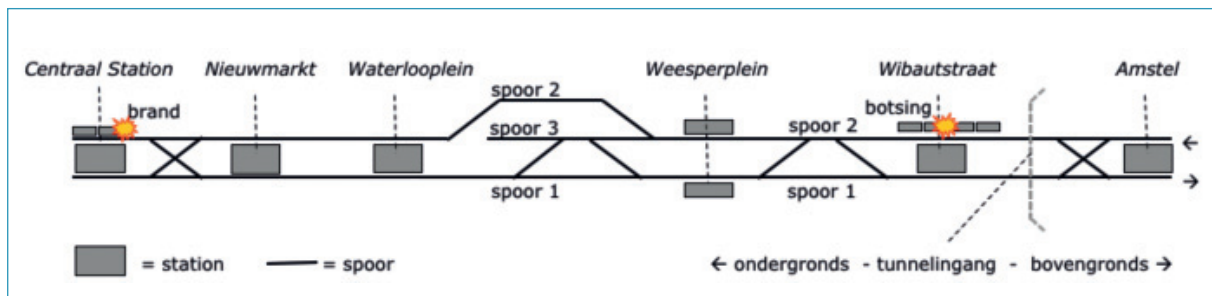
*Figuur 5 Schematisch overzicht ongevallocaties metrostation Centraal Station (brand) en metrostation Wibautstraat (botsing).*
