# RAPPORT

JB 2015/07

## RAPPORT OM AVSPORING MED TOG 5932 EIDSVOLL STASJON, DOVREBANEN 3. NOVEMBER 2014

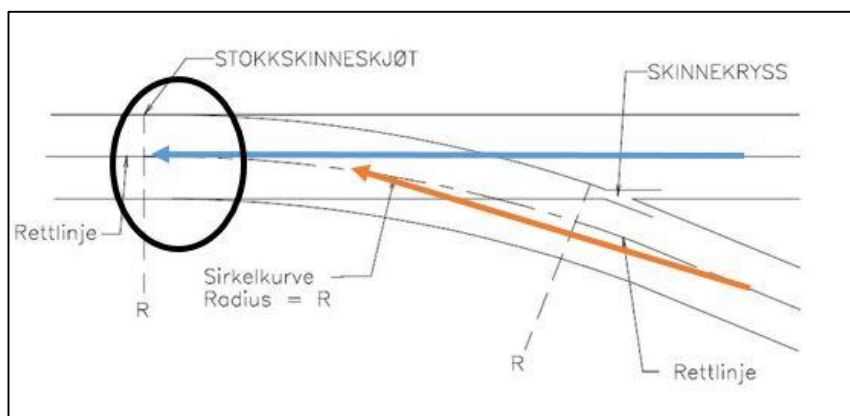
På havaristedet kunne Havarikommisjonen observere at sporvekselen lå i feil retning, noe som ble verifisert gjennom tester da materiellet var «påsporet». Testene viste at i forhold til togvei lå veksle i feil posisjon. Da det ble stilt togvei for kjøring gjennom spor 1, lå sporvekslene for kjøring fra spor 1 til overkjøringssløyfe og inn i nytt spor 40. Grunnen til at begge sporvekslene kunne ligge feil var at begge ga feil informasjon til sikringsanleggets objektkontrollere. Sikringsanlegget stilte dermed togvei på riktig grunnlag, fordi sikringsanlegget oppfattet sporvekslene å ligge i riktig stilling.

Sporvekseldrivmaskin type S700V kan ligge på både høyre og venstre side av sporet, og tilkoblingen av drivmaskinen må derfor tilpasses. Dette gjøres ved å kryssbytte leder 1 og 2 i drivmaskinen. Dersom kryssingen av ledningene er feil vil drivmaskinen gi feil informasjon til sikringsanlegget. Kryssingen av ledningene var beskrevet i installasjonsbeskrivelsen for drivmaskinene, men var ikke et punkt i skjemaet for montasjekontrollen. Feilen ble ikke avdekket i Siemens funksjonskontroll før sluttkontrollen, og ikke under Jernbaneverkets sluttkontroll.

Figur 5: Prinsippskisse av en sporveksel. Blå linje illustrerer togets kjøreretning, mens oransje linje viser kjøreretning gjennom sporvekselen i henhold til sporvekselens stilling. Sort sirkel viser hvor vognene sporet av (redigering i illustrasjon av Havarikommisjonen). Illustrasjon: Jernbaneverket Teknisk regelverk.
