Statens  
Havarikommisjon  
for Transport

JB 2015/02

## RAPPORT OM JERNBANEULYKKE PÅ STEINERUD PLANOVERGANG PÅ HOLMENKOLLBANEN 9. FEBRUAR 2014 TOG 108

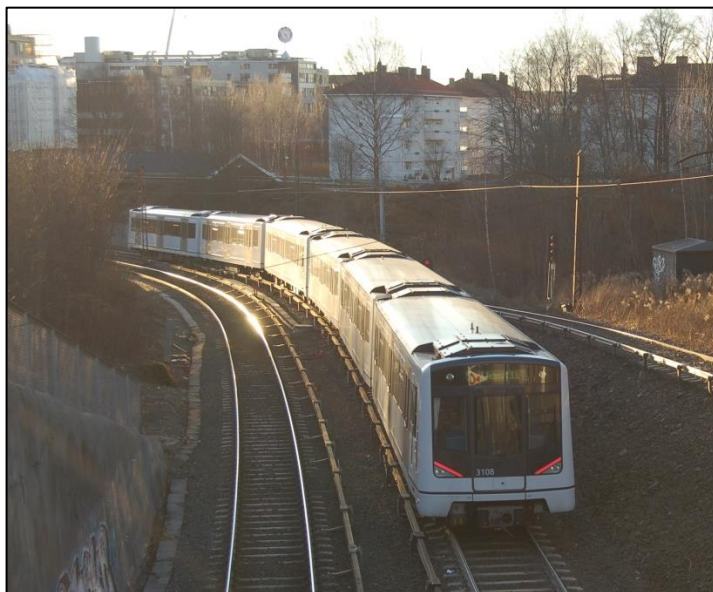
Figur 3: Siemens MX 3000. Foto: SHT

SHT har mottatt data fra togets registreringsenhet. Loggen viser at fører hadde startet innbremsing til plattform og holdt ca. 25 km/t ved sammenstøtet. Bremserekning var ca. 146 meter fra nedbremsing startet inn mot plattform, og ca. 25 meter før toget stanset ble nødbrems aktivert.

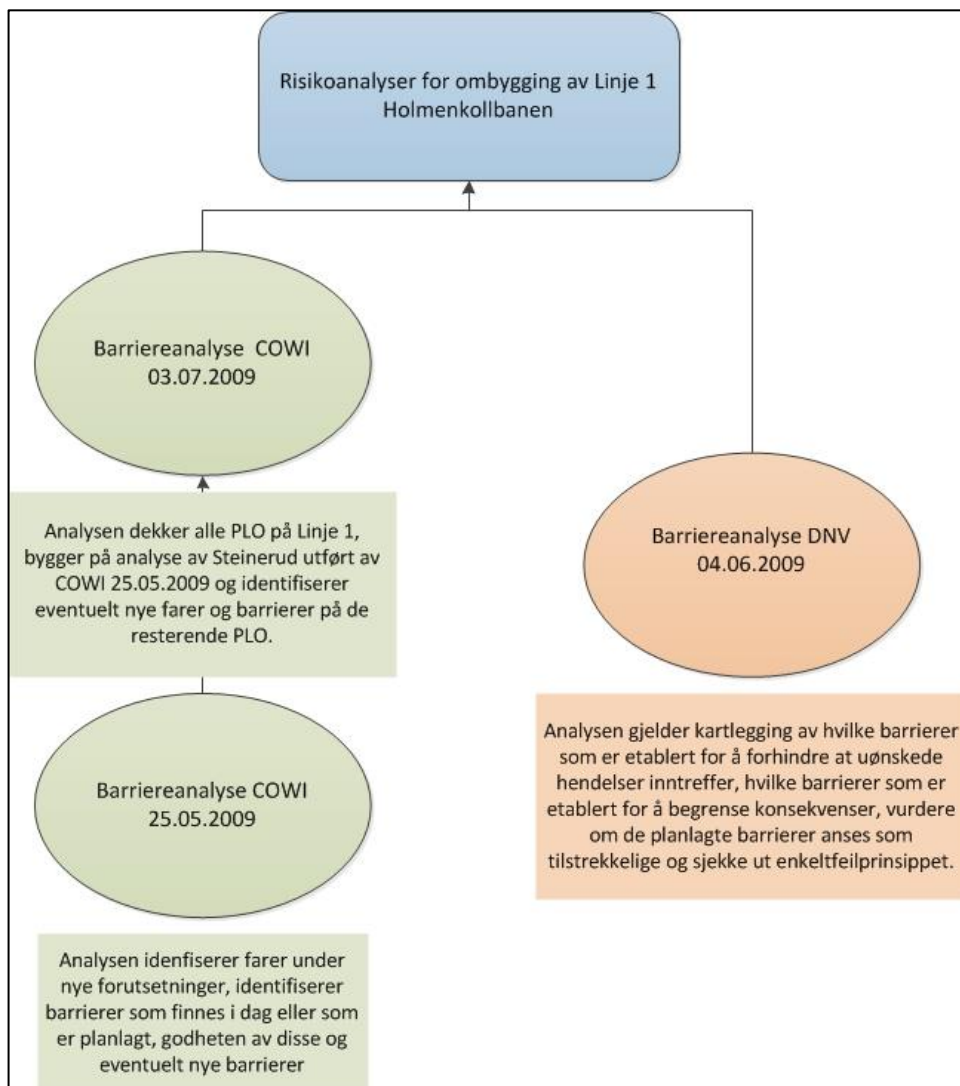
Sporveien T-banen AS utførte derfor flere risiko-/barriereanalyser i perioden mai til juli 2009. To av disse er utført av Cowi AS og en er utført av Det Norske Veritas (DNV). Sammenhengen mellom disse er vist i figur 6. Analyse datert 03. juli 2009 utført av Cowi bygger på analyse datert 25. mai 2009. DNV sin analyse datert 04. juni 2009 er utført parallelt med de andre analysene, men bygger ikke på de andre.

Figur 6: Oversikt over barriereanalyser. Illustrasjon: SHT

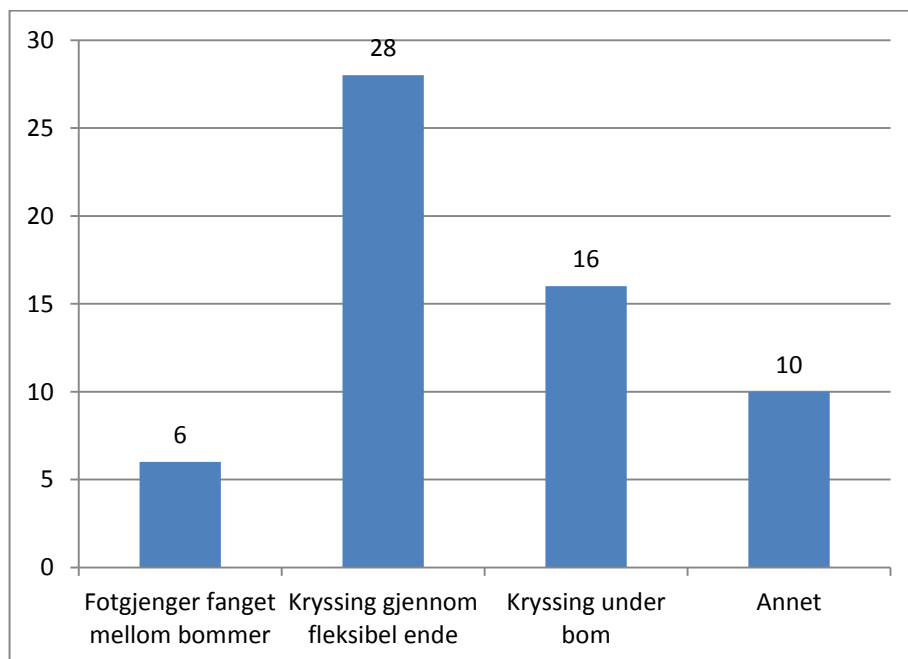
Havarikommisjonen har fått tilgang til videoopptak fra seks planoverganger hvor det er registrert farlige passeringer. Opptakene er fra perioden 16. til 24. mai 2014. Havarikommisjonen har kategorisert videoene i type hendelse, før videomaterialet har blitt videre analysert. Ut fra de dataene som er samlet inn er det ingen grupper av mennesker i form av kjønn eller alder som skiller seg spesielt ut. Det er oversendt 55 opptak, som til sammen viser 60 hendelser, fordelingen av disse er vist i figur 8.

Figur 8: Fordeling antall hendelser. Diagram: SHT

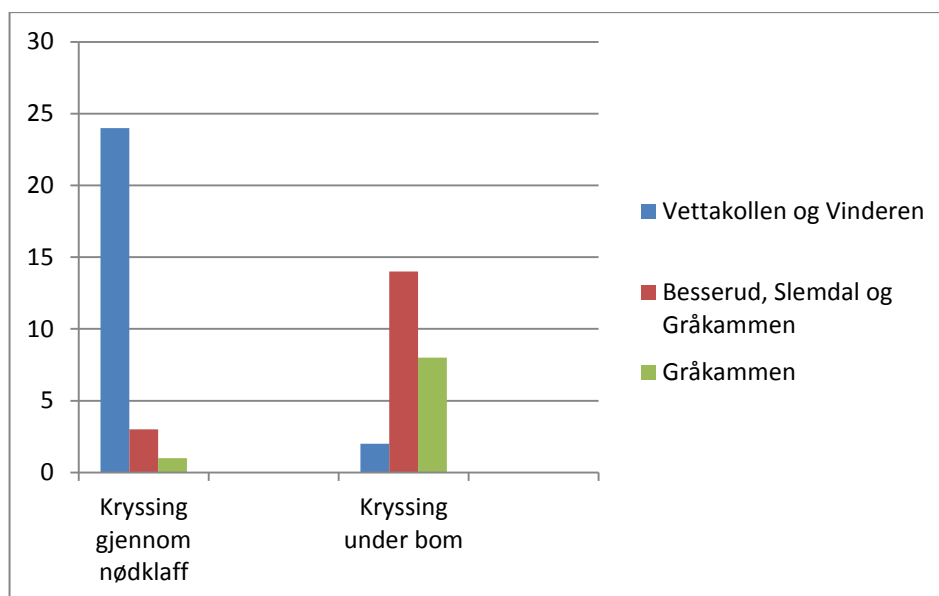
Gråkammen planovergang skiller seg ut ved at 8 av 9 kryssinger er under bom. Ulovlig bruk av nødutgangen på Gråkammen planovergang gir liten tidsbesparelse, og er derfor mindre misbrukt. Fordeling av type hendelse vises i figur 10.

Figur 10: Fordeling type hendelse utvalgte planoverganger. Diagram: SHT
