Statens  
Havarikommisjon  
for Transport

JB 2018/03

## RAPPORT OM AVSPORING PÅ LOENGA STASJON 14. APRIL 2017

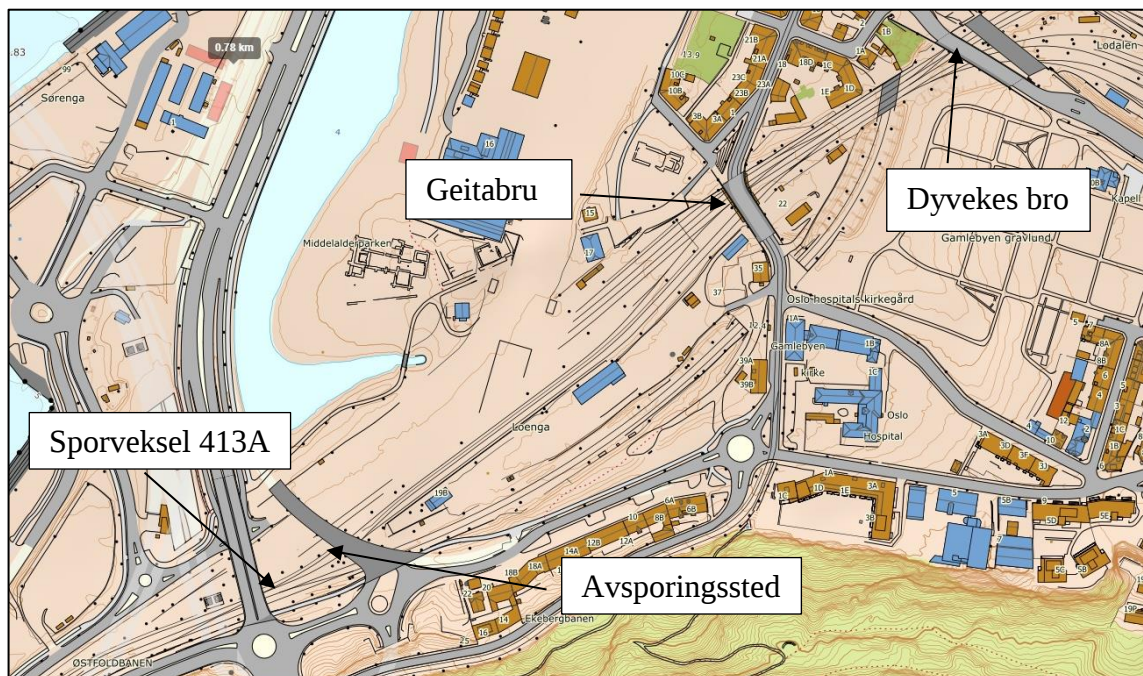
Figur 2: Kart over avsporingssted. Kart: Kartverket ©

Toget kom fra Østfoldbanen, og for å komme inn i spor 3 på Loenga stasjon måtte det passere tre sporveksler. I det vogn 12 hadde passert sporveksel 413A med ca. 48 meter sporet den av til høyre i fartsretningen.

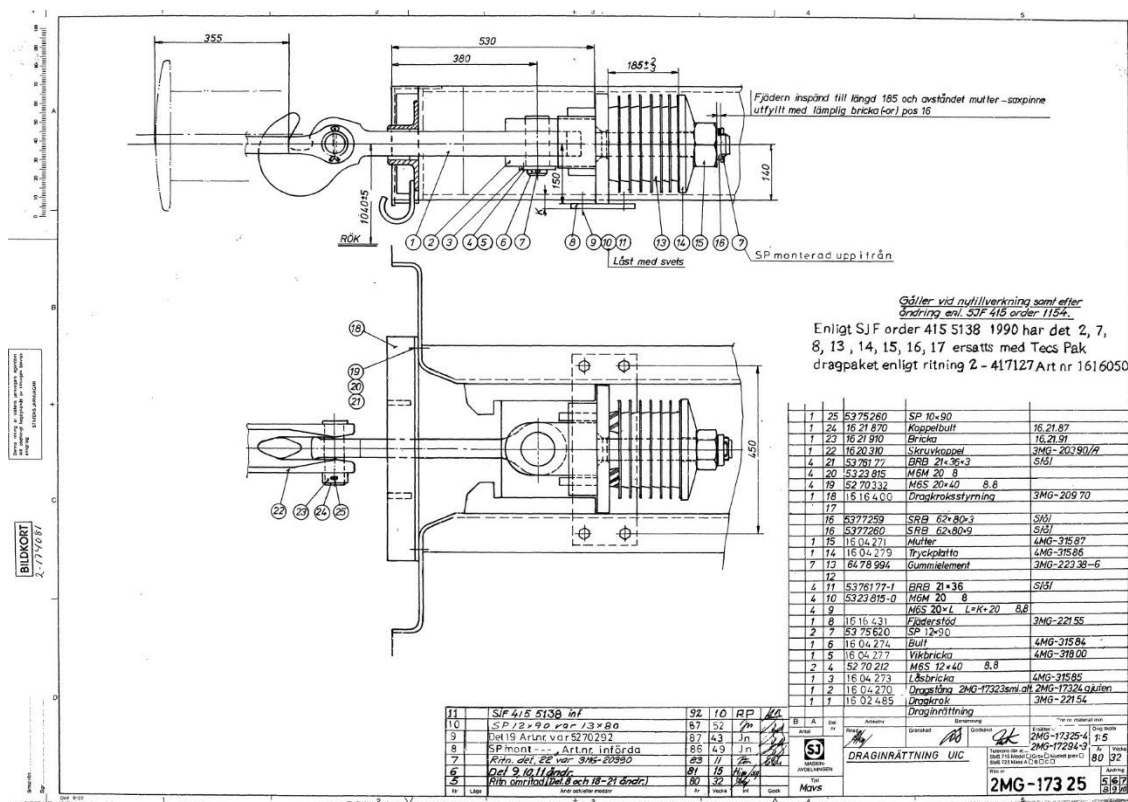
Figur 10: Innfesting krok for kobbel. Tegning: Green Cargo AB

Kobbelet hadde hoppet av kroken på vognen bak. Det var ingen synlige store skader på kroken på vognen bak, heller ikke kobbelet. Bilde av kobbelet er vist i figur 9.

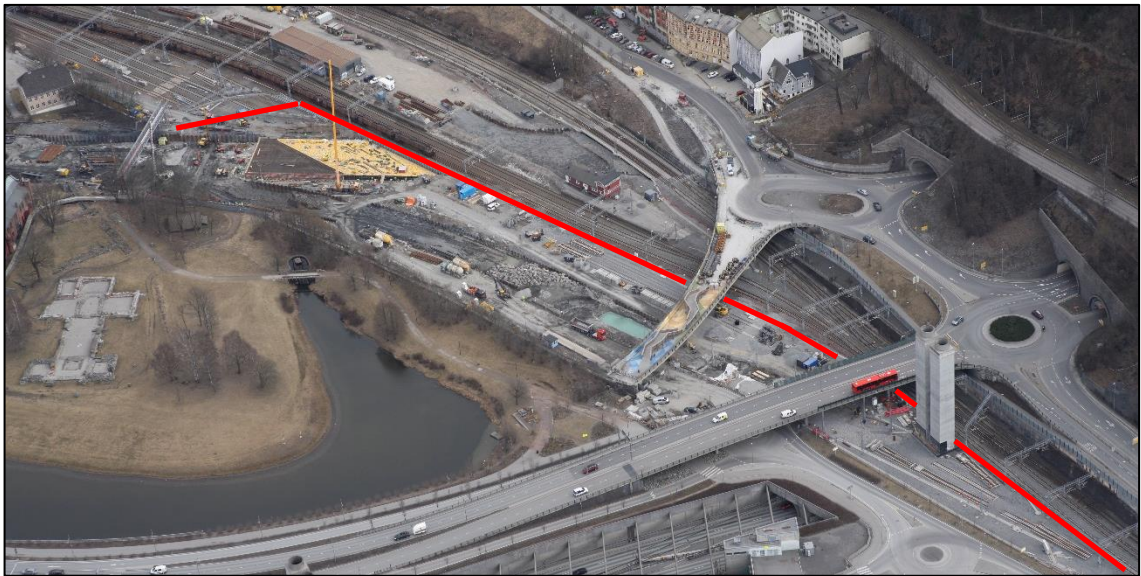
Figur 14: Flyfoto over Loenga stasjon og anleggsområde for prosjektet. Foto: Bane NOR SF, grense markert av SHT

Innføring Oslo S skal blant annet etablere en ny betongkulvert på ca. 650 meter. Området det bygges i består av mye leire, med uvisst dybde. Utførende entreprenør på tidspunktet for avsporingen var Baneservice AS på oppdrag fra Bane NOR. Anleggsområdet for

delprosjekt Innføring Oslo S ligger inntil spor 3 på Loenga stasjon. Flyfoto i figur 14 viser grense mellom anleggsområde og trafikkert spor.

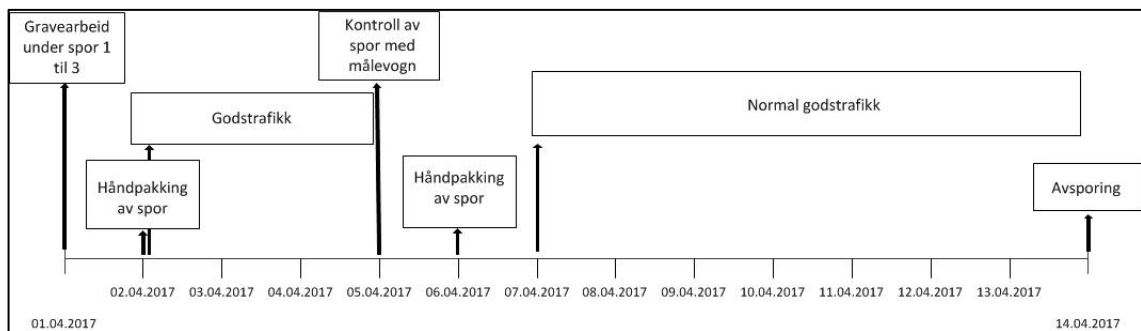
Figur 16: Tidslinje for anleggsarbeider. Kilde: SHT

12 dager før avsporingen hadde prosjektet Follobanen utført arbeider på avsporingssstedet. Det ble utført gravearbeider for å etablere ny kabelgjennomføring under spor 1 til 3. Tidslinjen for arbeider i sporene i forkant av avsporing er vist i figur 16.

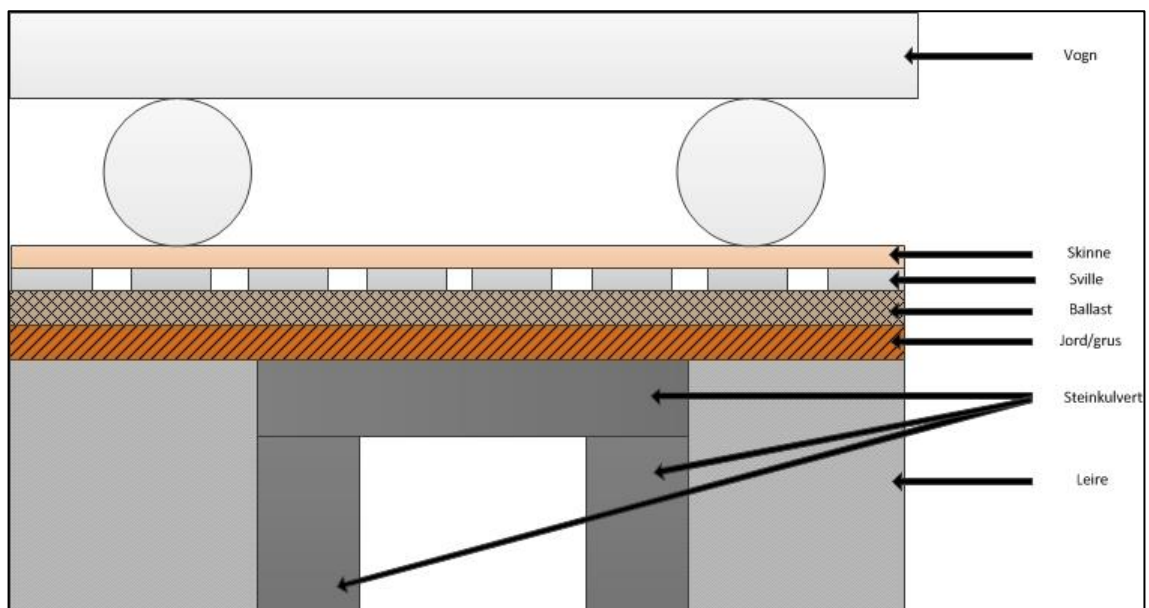
Figur 18: Tverrsnitt steinkulvert. Illustrasjon: SHT

Underveis i arbeidet ble en gammel og ukjent steinkulvert påtruffet. I følge prosjektet var kulverten på 90 – 120 cm. Det ble da besluttet å avbryte gravearbeidene, og fylle tilbake massene. Det ble ikke gravd under spor 3.

Etter at gravearbeidene ble avsluttet ble sporet håndpakket 2. april 2017 fordi entreprenør oppdaget en svank (nedsenkning av skinnestreng) i ytterkurve (høyre skinnestreng i fartsretning for godstog), vist i figur 19. Sporet ble trafikkert med godstrafikk etter håndpakkingen 2. april.
