Statens  
Havarikommisjon  
for Transport

# RAPPORT

JB 2015/03

## RAPPORT OM AVSPORING VED SVENE PÅ NUMEDALSBANEN 15. APRIL 2014

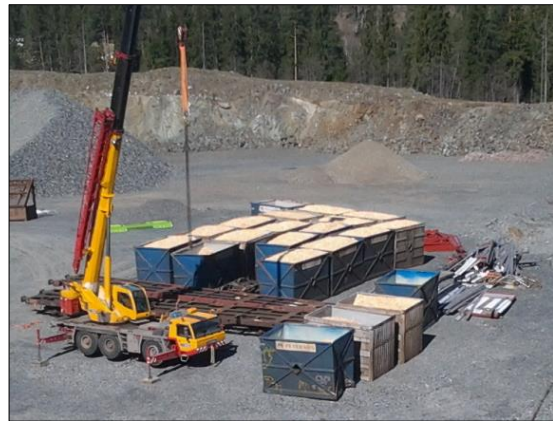
Figur 7: Lastede fliscontainere berges. Foto: NSB Teknikk Berging og Beredskap

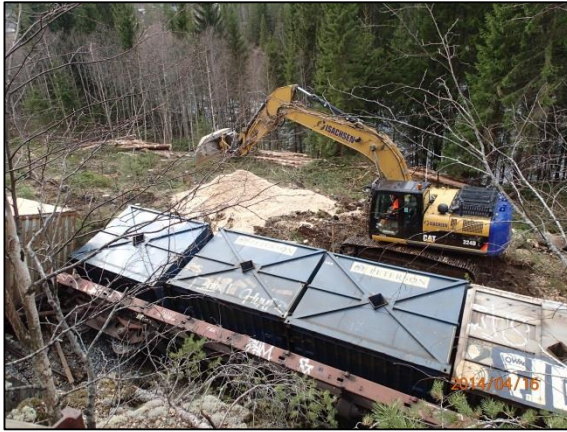
Sporet fikk betydelige skader i forbindelse med avsporingen 15. april 2014 og ble stengt til 28. november samme år, da strekningen Kongsberg-Svene ble åpnet. Skadestedet gikk fra ca. km 113,570 – 113,720. Skinner, sviller og ballast var revet helt eller delvis opp, slik at det i alt var ca. 200 m spor som ble ødelagt.

Figur 10: Opprydning. Foto: NSB Teknikk Berging og Beredskap

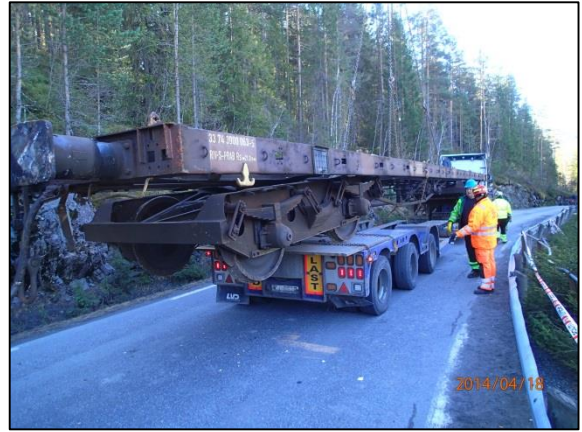
Figur 11: Vogn fraktes bort. Foto: NSB Teknikk Berging og Beredskap

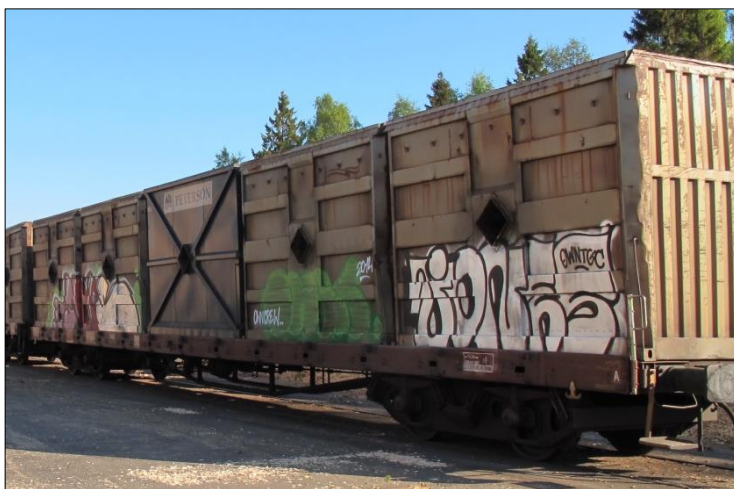
Det var 22 vogner av typen Rs-l590 utstyrt med fem spesialtilpassede fliscontainere (figur 24). Rs-l vognene er fireakslet flakvogner der stakene er fjernet. Vognene er opprinnelig fra 1959 og hver vogn veier 19 300 kg (uten containere). Figur 23 viser vognens lengdemål, bredden er 2800 mm. Minste tillatte kurveradius er 60 meter.

Figur 24: Rs-l590 vogn med 5 fliscontainere. Foto: SHT

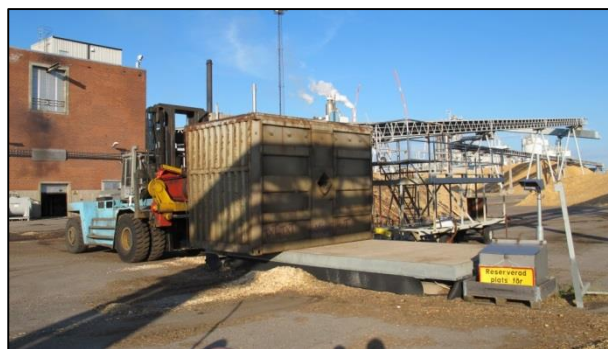
containervekt som er underlagt årlig sertifisering, og dette var også bestemmelsesstedet for togets last. Alle fem fliscontainere på to vogner ble veid, deretter tok SHT stikkprøver ved at to tilfeldige containere på hver vogn ble veid. Tomvekt av fem fliscontainere ble funnet til å ligge på ca. 2 220 kg. Vekten på hver container med last lå mellom 8 500-10 930 kg, med hovedvekt rundt 10 000 kg. Basert på disse veiingene ble totalvekt på to vogner kalkulert til å veie 82,5 og 83,4 tonn, noe som er mer enn estimert vekt på 70-80 tonn. De resterende ble estimert basert på gjennomsnittet av to fliscontainere og vognas egenvekt og lå alle mellom 75,9 -80,8 tonn (se detaljer i vedlegg B). Sammenlikner man informasjonen om vekt fra de ulike kildene, ser en at variasjonen i vognvekt gjennom toget er sammenfallende for Huseby- og Kumladetektoren som begge har registrert hele toget. Siden man tømte lageret på Moelven Numedal AS for flis ble ikke alle vognene fylt helt opp, og det er med på å forklare den varierende vektfordelingen i toget.

Figur 28: Fliscontainerne veies før de tømmes.  
Foto: SHT
