Statens  
Havarikommisjon  
for Transport

# RAPPORT

JB 2015/06

## RAPPORT OM ALVORLIG JERNBANEHENDELSE I OPPSALTUNNELEN 16. JULI 2014

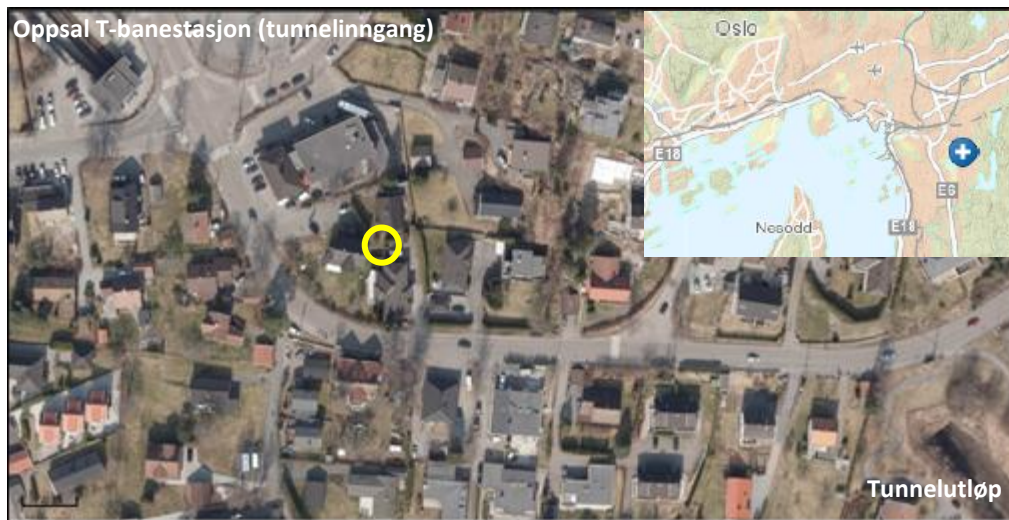
Sporveien Oslo AS var på hendelsestidspunktet i gang med å forberede oppgradering av Østensjøbanen i henhold til dagens krav til Metrostandard og Sporveiens tekniske regelverk. Forprosjektet startet i 2013, og selve oppgraderingen er forventet ferdigstilt i april 2016. Den 16. juli 2014 utførte Mesta AS grunnundersøkelser på oppdrag fra rådgivningsfirmaet Dr. Ing. Aas-Jakobsen AS/Geovita AS og hadde i forkant av hendelsen boret tre hull i området samme dag. Totalt skulle det bores ca. 100 steder fra Godlia mot Mortensrud.

Figur 1: Boligområde over Oppsaltunnelen og borpunkt. Kartgrunnlag: Statens kartverk, Geovekst og kommuner

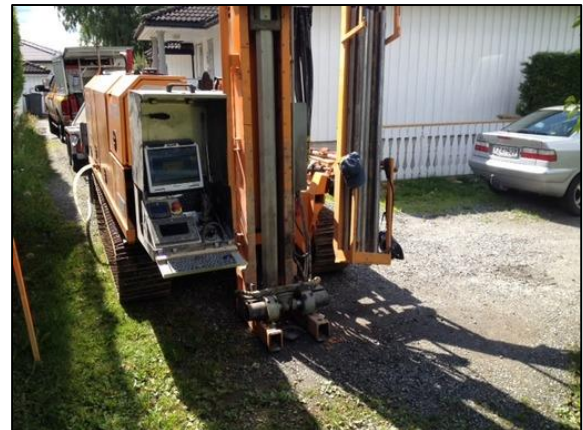
Borleder har opplyst at han ikke var klar over at boringen foregikk rett over en tunnel, og trodde det hadde inntruffet et stangbrudd. På bormaskinen viser en trykkmåler motstanden til boret på sin vei ned i grunnen, og da borleder fikk negative verdier på måleren avbrøt han og tok boret opp igjen. Han fant da et stangbrudd der de nederste rørene hadde brukket. Ved nærmere undersøkelser var det tre stangbrudd.

Figur 5: Geotech 607. Foto: Politiet

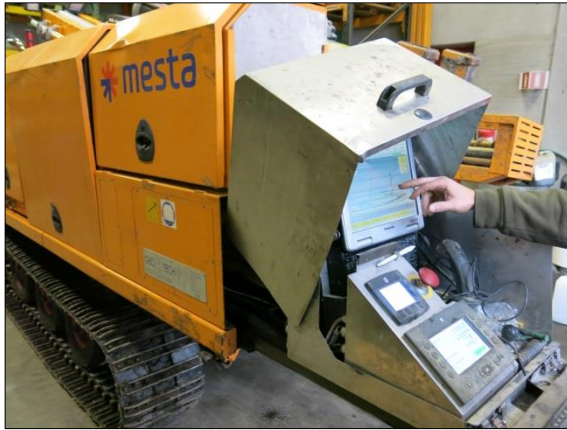
etterkant av hendelsen antar borleder at «minusverdiene» skyldtes at boret gikk gjennom tunneltaket og stangbruddet oppstod da T-banen kjørte inn i dette.

Figur 10: Betjeningspanel. Foto: SHT

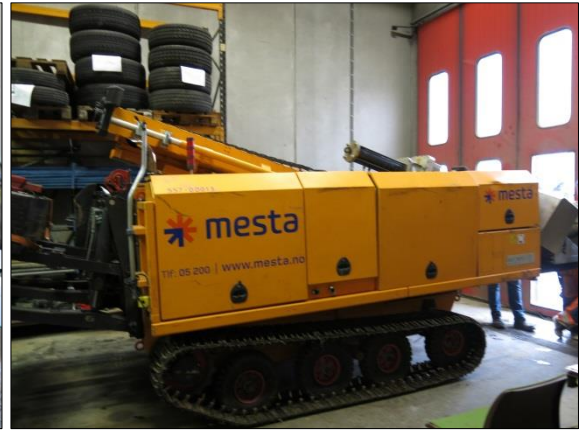
Figur 11: Bormaskin. Foto: SHT

Aas-Jakobsen/Geovita har ofte løpende kontakt med utførende borer, men er ikke selv til stede. I henhold til instruks skulle Mesta ha kontaktet dem ved konflikter ved borpunkt eller andre uforutsette ting siden det har en økonomisk konsekvens, men dette ble ikke gjort. Undersøkelser på stedet viste at det hadde oppstått tre stangbrudd.

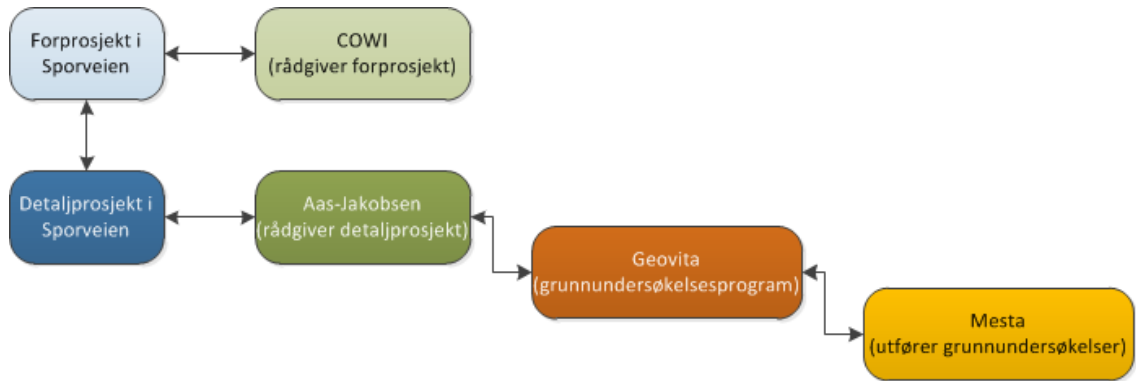
Grunnundersøkellesprogrammet ble spesifisert av Geovita, men utført av Mesta som hadde kontrakt med Aas-Jakobsen, leverandør av rådgivningstjenester til Sporveien. Dette innebærer at det er flere ledd mellom byggherre og utøvende, og det at relevant informasjon når alle parter må sees på som et risikoforhold. Sporveien hadde i henhold til § 4-1 og § 4-3 i Kravforskriften<sup>9</sup> en plikt til å påse at sikkerhetsstyring ble utøvd i alle ledd.

Figur 12: Informasjonsflyt i prosjektet. Illustrasjon: SHT

The AIBN recommends that the Norwegian Railway Authority ensures that Sporveien T-banen AS, in its control of contractors, has a process in place to ensure that risk factors in connection with work on or near tracks are addressed, and that suppliers are provided with supporting information of relevance to the work to be carried out.

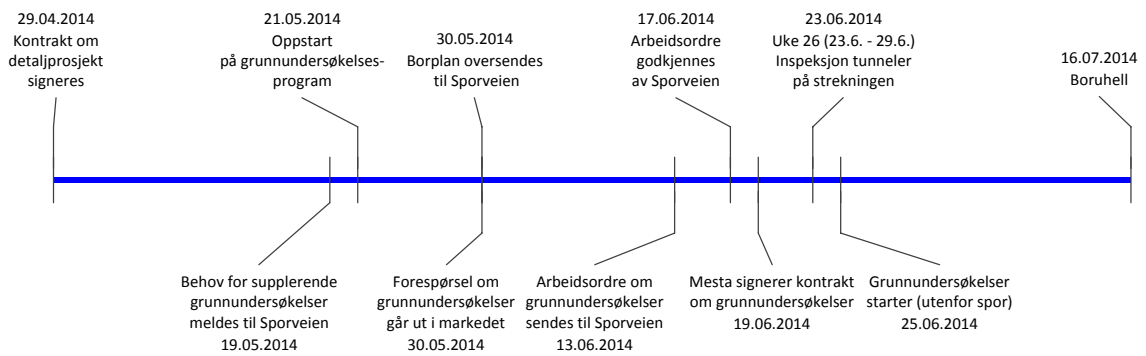
Figur 13: Tidslinje i forkant av boruhellet. Illustrasjon: SHT.

SHT mener at man i en slik situasjon, der de ulike parter stoler på hverandres ekspertise uten tilstrekkelige kontrollpunkter, kan få for store forventninger til hva den annen part anser som sin oppgave. Konsekvensen av disse faktorene ble at Aas-Jakobsen/Geovita planla og utførte boring på feil grunnlag.
