Statens  
Havarikommisjon  
for Transport

JB 2015/01

## RAPPORT OM ALVORLIG JERNBANEHENDELSE VED JAR STASJON 23. JANUAR 2014 TOG 1308

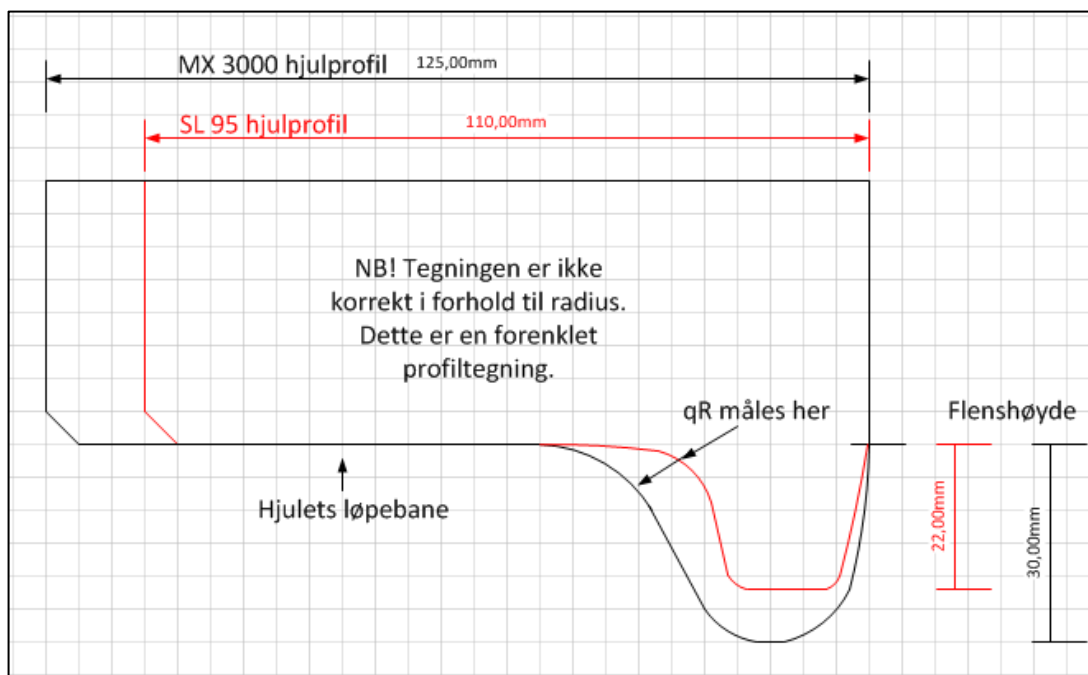
Figur 5: Forenklet profiltegning av bredde og flenshøyde på trikk- og T-banehjul. Kilde: SHT

Trikkehjul har flat flens fordi trikken kjører på flensen i enkelte kryss på byspor. For å kunne håndtere skarpere kurveradius på byspor har trikken også et skarpere tverrmål ( $qR$ ), se figur 5. Største  $qR$  mål på trikken er 4,5 mm, og minste  $qR$  mål er 2,0 mm. På T-banen er det ikke satt krav til største  $qR$  mål, men minste tillatte  $qR$  mål er satt til 6,5 mm som er det samme som normalt brukes på ordinær jernbane. Minste radius på jernbanen er 200 meter. Minste radius på T-banen er 120 meter (60 meter på Holmenkollbanen), og trikken har en minste kurveradius på byspor helt ned til 17 meter (90 meter på forstadsbaner).

Figur 5 viser en forenklet profiltegning av T-banehjul og trikkehjul. Her ser man forskjellen mellom flenshøyden og utformingen av flensen. Ettersom trikken kjører på flensen i byspor fører dette til at flenshøyden blir lavere grunnet slitasje. Dette forekommer ikke på T-banen, da slitasjen vises på hjulets løpebane og fører til at flensen blir høyere.

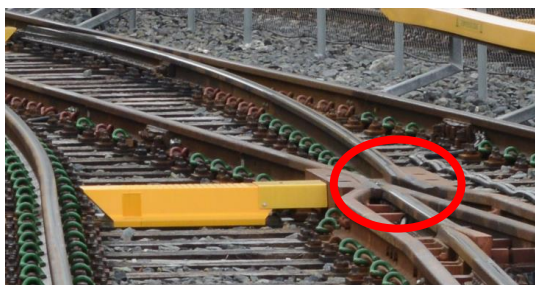
Figur 10: Kryssparti på Jar i stilling normalstilling. Foto: SHT

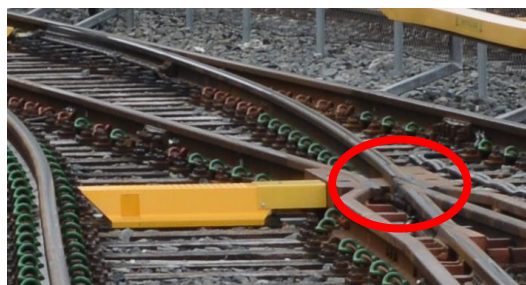
Figur 11: Kryssparti på Jar i avvik Foto: SHT

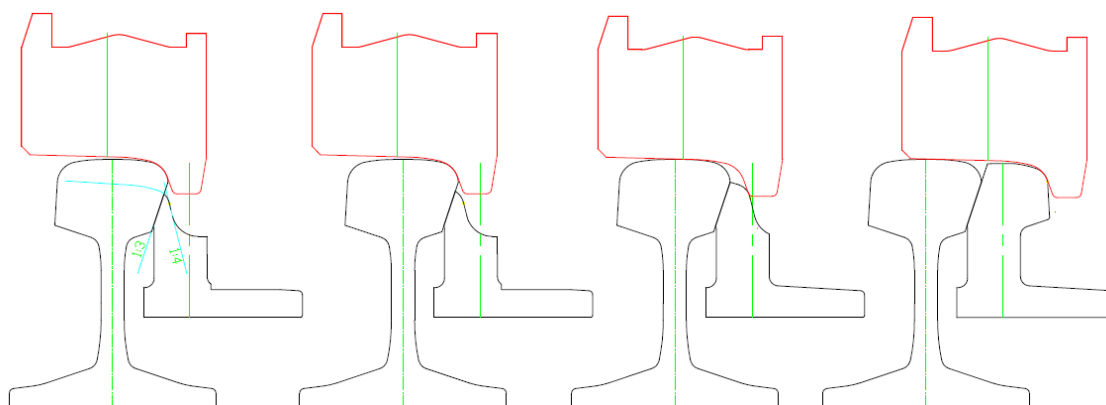
Figur 13: Nytt trikkeshjul på vei inn i sporvekseltunge. Kilde: Sporveien Oslo AS

Sporveien opplyser at sporvekseltungen hvor spurvognen sporet av på Jar ikke var optimalt tilpasset hjul med spurvognsprofil nær tiltaksgrensen.
