Statens  
Havarikommisjon  
for Transport

JB 2018/04

## RAPPORT OM PLANOVERGANGSULYKKER PÅ RØROSBANEN, VED KROKEN 24. JUNI 2017 OG VED AUMA 5. JULI 2017

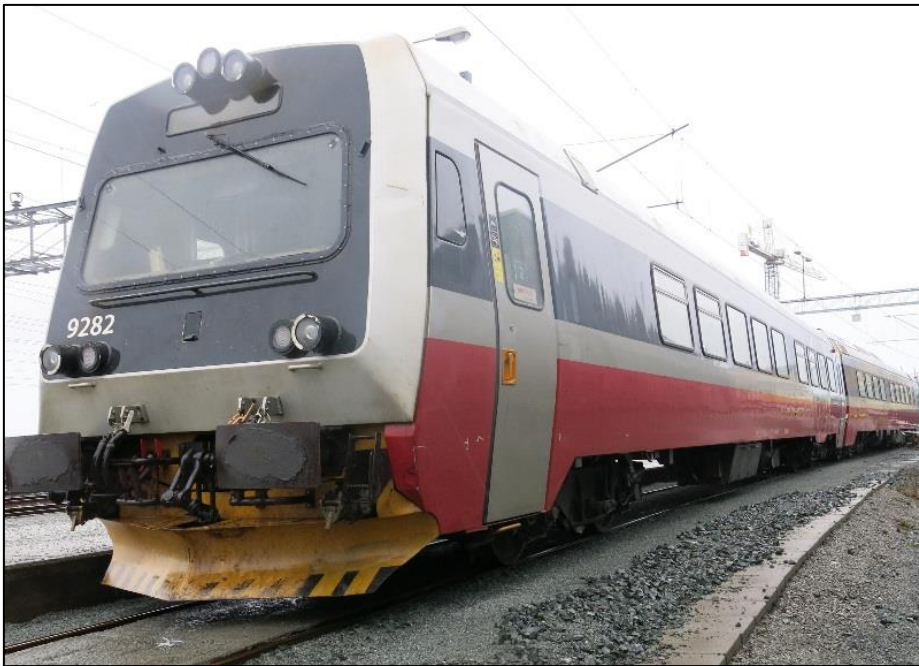
Figur 10: Togsett type 92. Foto: SHT

Ved ulykken den 24. juni 2017 fikk togsett BM 92-08 skader på venstre togvarmekontakt, venstre utgangsdør og på dekselet til en sikringsboks.

Ved ulykken den 5. juli 2017 fikk togsett BM 92-03 mindre skader i fronten.

Det er ikke gjort funn som indikerer at involvert togmateriell eller togframføring har hatt betydning for ulykkene.
