# RAPPORT BANE 2022/06

## *Alvorlig jernbanehendelse ved Rosenholm holdeplass på Østfoldbanen 14. april 2021*

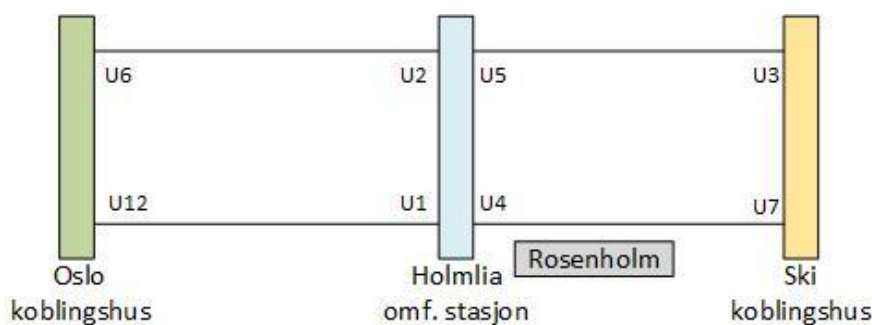
Figur 19: Ulike utganger (U) berørt av hendelsen. Kilde: Bane NOR SF

- Blokkeringen av Ski U7 oppheves med manuell innkobling kl. 16:18:58, og ny linjetest utføres. Innkoblingen av U7 er vellykket 16:19:18, men Holmlia U4 er fortsatt ute. Fra 16:19:18 står spenning på fra Ski mot Rosenholm, og den nedrevne bæreren kortslutter mot skinnegangen. Vernet ser ikke ut til å detektere dette.

- 16:21:43: Holmlia U4 forsøkes koblet inn manuelt. Blokkering på Holmlia U1 fjernes når det forsøkes å legge denne inn.
- 16:21:50: effektbryter for Ski U7 kobles ifra manuelt. I denne perioden har man hatt en stående kortslutning i fra kl. 16:19:18 (2 minutter og 32 sekunder) på stedet hvor den nedrevne bærelina er i kontakt med skinnegangen.

- 16:22:05: Et nytt manuelt innkoblingsforsøk gjennomføres for U7 med resultat at effektbryter legges inn 16:22:14. Det oppstår på nytt en stående kortslutning mellom skinne og den nedrevne bærelina.

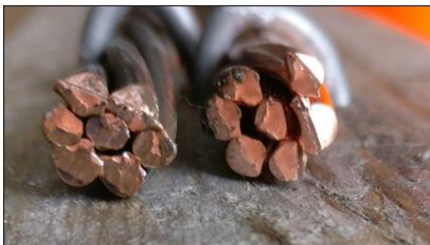
Figure 1: Cu-ETP 50/7 messenger wire cross-section.

*Purpose of the tests is to analyse the behaviour of different samples of messenger wires in operation on railway lines in Norway. The reason for these tests is linked to sudden failures of messenger wires during normal operations. This issue was found in different locations on different lines. However, the type of wire is always the same.*

*The wire sections were sent by Bane NOR. Each sample underwent a tensile test until the ultimate stress was reached and the sample broken. The curve of force/displacement was retrieved from the tests. Visual analysis on the area where the rupture occurs were carried out to compare it with the examples from the sites and formulate considerations on the matter.*

The Cu-ETP 50/7 messenger wire is a stranded copper wire made of 7 strands with a total diameter of 9 mm (Figure 1). A summary of the properties can be found in the table below (from DIN 48201-1).
