# RAPPORT BANE 2023/03

## *Brann i signalanlegget på Sandefjord stasjon 27. juli 2021*

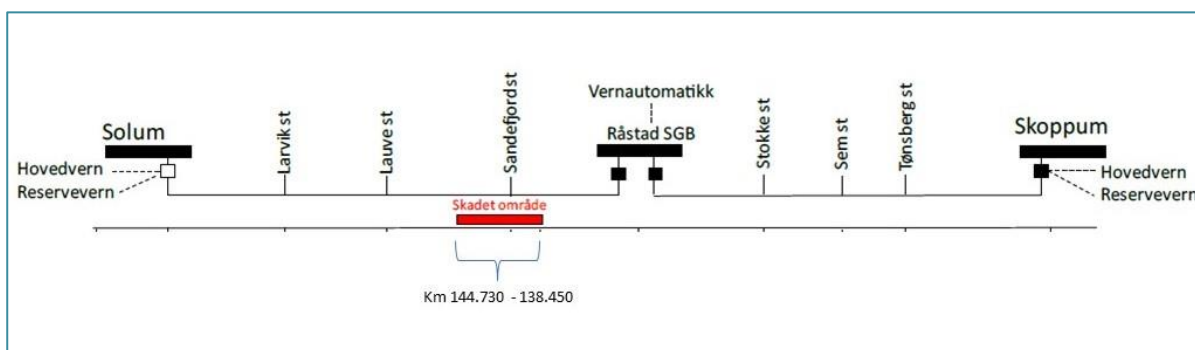
Matingen av strøm til Sandefjord stasjon kommer fra Skoppum og Solum. En matestrekning blir som regel tilført elektrisk energi fra to tilstøtende omformerstasjoner, og avstanden mellom matestasjonene er 20 til 80 km avhengig av effektbehovet. Det er ca. 68 km mellom Skoppum og Solum, og på Råstad er det plassert en sonegrensebryter (SGB).

Figur 17: Oversikt over strømforsyningen til området som ble skadet i ulykken. Figur: Bane NOR SF

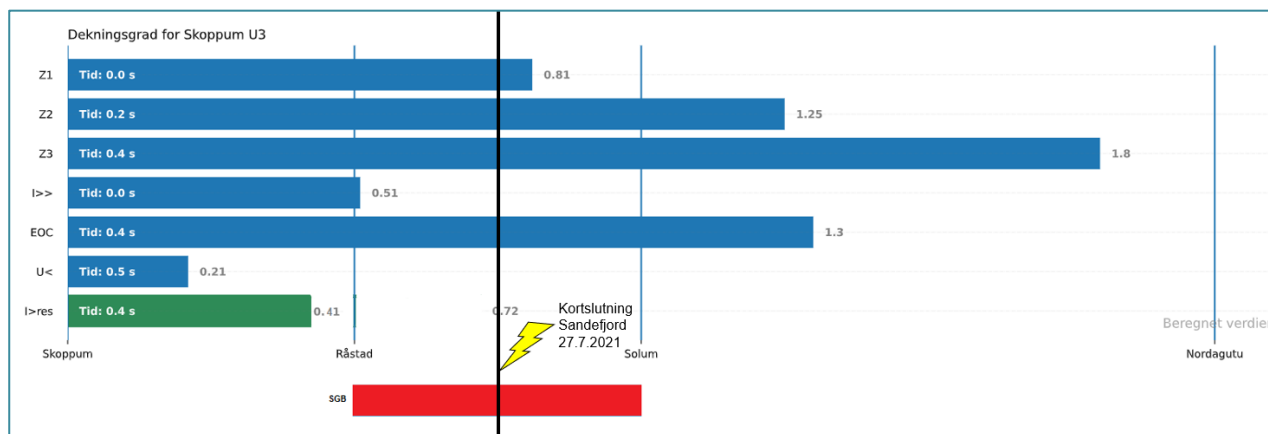
- **Blå:** Hovedvernet skal ha full dekning av strekningen, og har flere vernefunksjoner.
- **Grønn:** Reservevern, men innstillingen medførte at dette ikke dekket frem til Sandefjord.
- **Rød:** Sonegrensebryter (SGB), tillegg til reservevernet for kortslutninger langt fra koblingsanlegget.

Figur 19: Dekningsgraden dersom vern på Skoppum hadde fungert. Kilde: Bane NOR SF
