# RAPPORT BANE 2022/04

## *Avsporing av malmtog ved Straumsnes stasjon på Ofotbanen 9. desember 2021*

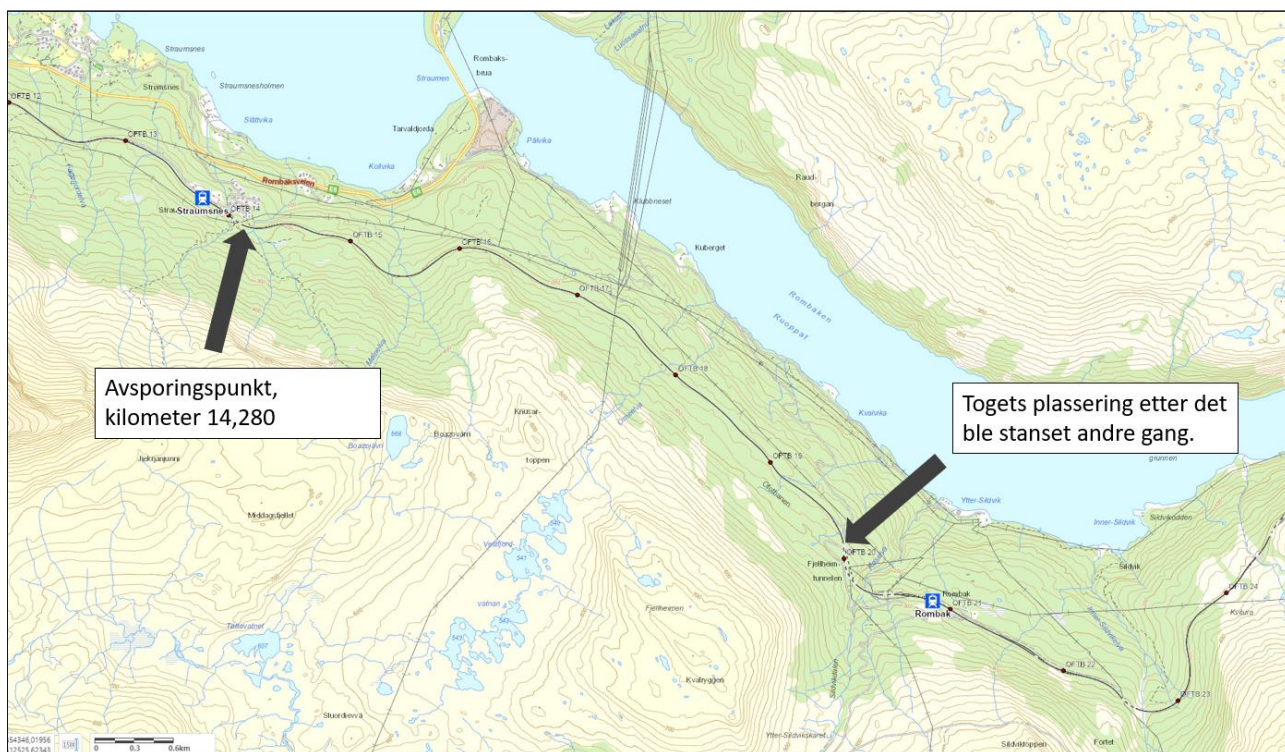
Figur 2: Avsporsingssted og endelig plassering av toget. Kart: Banekart, Bane NOR SF. Illustrasjon: SHK

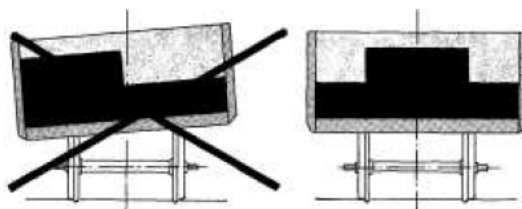
<sup>1)</sup> The permitted limit values for the differences between wheel loads are complied with when the centre of gravity of the load is transversally distant from the centre of gravity by no more than 10 cm approx. when the wagon is fully loaded, 15 cm approx. when the wagon is half loaded

Figur 12: Om akseptabel skjevlast. Kilde: UIC Loading Guidelines Code of practice for the loading and securing of goods on railway wagons Volume 1 Principles Version 01/04/2021 5th edition

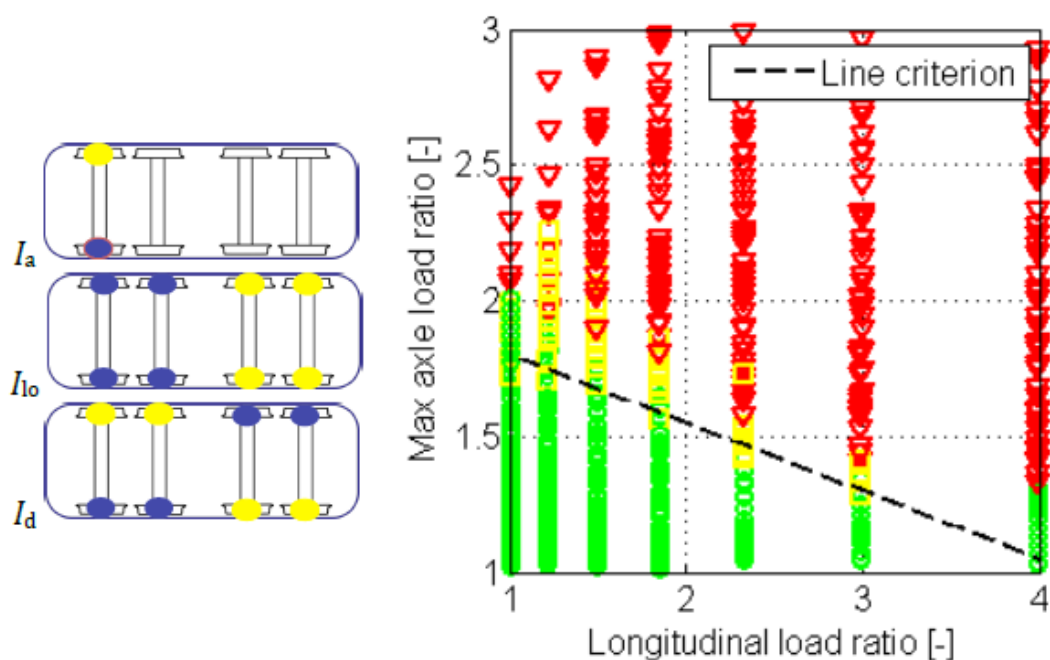
Figur 13: Kriterium for tillatt kraftubalanse mellom hjul. Kilde: D-RAIL – konsten att inte spåra ur. Ekberg A., Paulsson B., Chalmers University of Technology, 2015
