Statens  
Havarikommisjon  
for Transport

# RAPPORT

JB 2019/02

## RAPPORT OM AVSPORING PÅ BLAKER STASJON, KONGSVINGERBANEN 12. MARS 2018

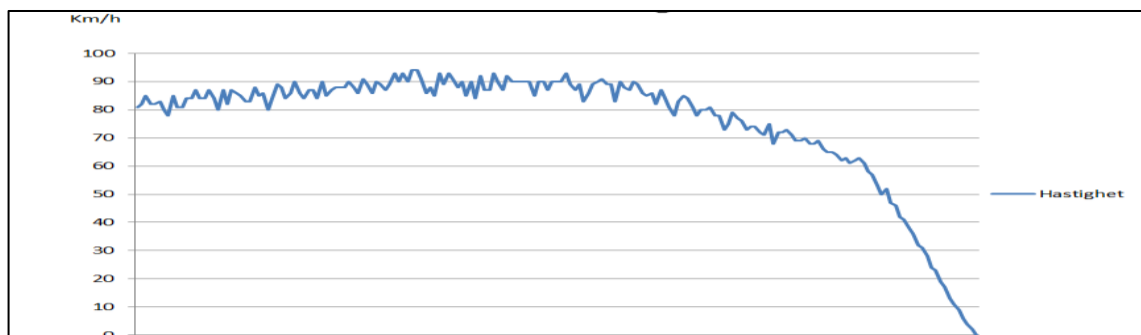
Figur 6: Hastighetskurve fra ATC (ATSS) logg. Kilde: Green Cargo AB

I følge logg fra ATC (Automatic Train Control) systemet hadde toget en hastighet på ca. 90 km/t før føreren senket hovedledningstrykket for å bremse.

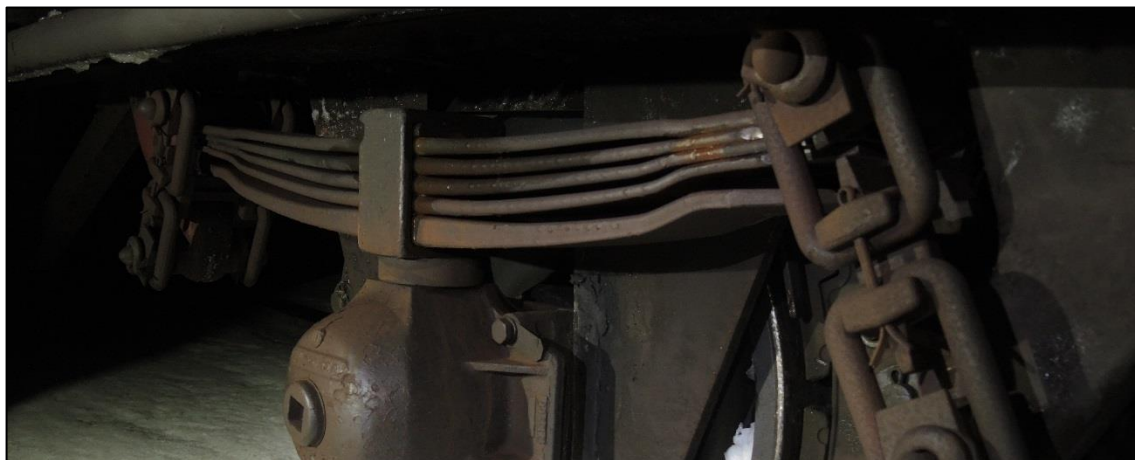
Figur 13: Parabelfjær. Foto: SHT

Den avsporede vognen er utstyrt med parabelfjærer. Parabalefjærer er bladfjærer som har gradvis stivere blader. Ved lav belastning er fjærene myke, og ved større belastning blir fjærene stivere.

Vognens torsjonsstivhet og eventuelle skjevheter i vognramme påvirker hjulgangens evne til å følge ujevnheter i sporet. Måling av vognens totale torsjonsstivhet er svært omfattende, og har ikke blitt utført.

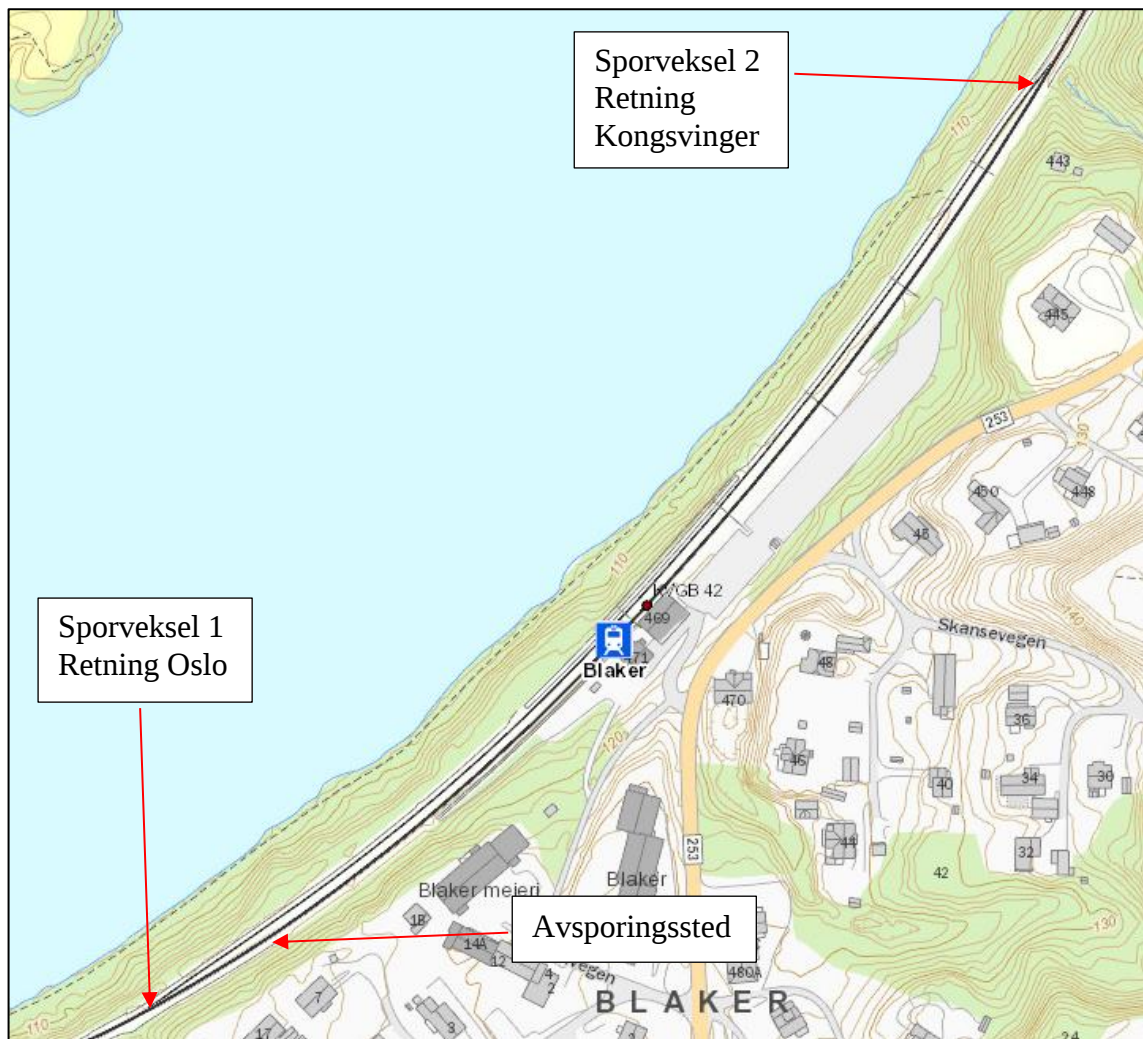
Figur 14: Detaljkart Blaker stasjon. Kart: Bane NOR SF, markering SHT

Det ble utført undersøkelser på stedet samme dag som avsporingen fant sted. Det ble ikke funnet avspøringsmerker på skinnegangen. Det ble observert spor i snøen mellom skinnene ved ca. km. 41,7.

Merkene i snøen mellom sporene viste at vogn 3 hadde sporet av med hjulgangen ut til høyre i venstrekurven inn mot stasjonen, se figur 15 og figur 16. Ved sporveksel 2 i retning Rånåsfoss viste spor på sporvekselen og i snøen at vognen har truffet ledeskinnen, og gått lenger ut til høyre.
