# RAPPORT

## VALG AV UNDERSØKELSESONMRÅDE

Rapporten tar utgangspunkt i 49 varsler om brann- og røykutviklinger som ble mottatt i perioden 1. januar 2005 til og med 11. august 2005. I tillegg er tilsvarende hendelser fra 2006 og frem til januar 2007 tatt med som grunnlagsmateriale for temarapporten. Varslene ble mottatt fra Oslo T-banedrift AS.

## ENGLISH SUMMARY

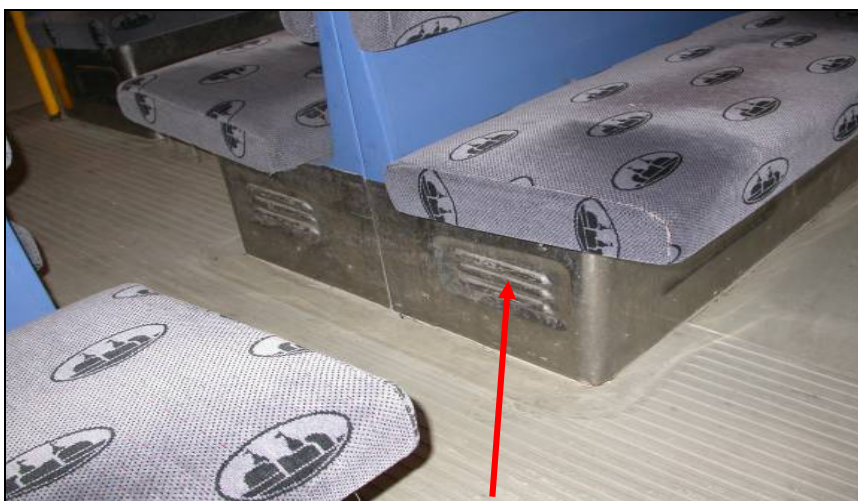
Figur 21: Bilde som viser hvor varmluft kommer opp fra kjøre/bremsemotstand og inn i passasjerrommet på vogner type T1000 og T1300.

Dersom det oppstår feil med viftemotoren blir ikke kjørebremsemotstanden forsynt med kjøleluft. En direkte konsekvens av dette er at kjørebremsemotstanden kan overopphetes og dermed avgi røyk og gasser, som strømmer inn til passasjerrommet i T-banetoget. De fleste røyk- og branntillop har hatt sin årsak i overopphetet kjørebremsemotstand. I tillegg vil overoppheting av isolatormaterialene og tilhørende tekniske innretninger avgi gasser.

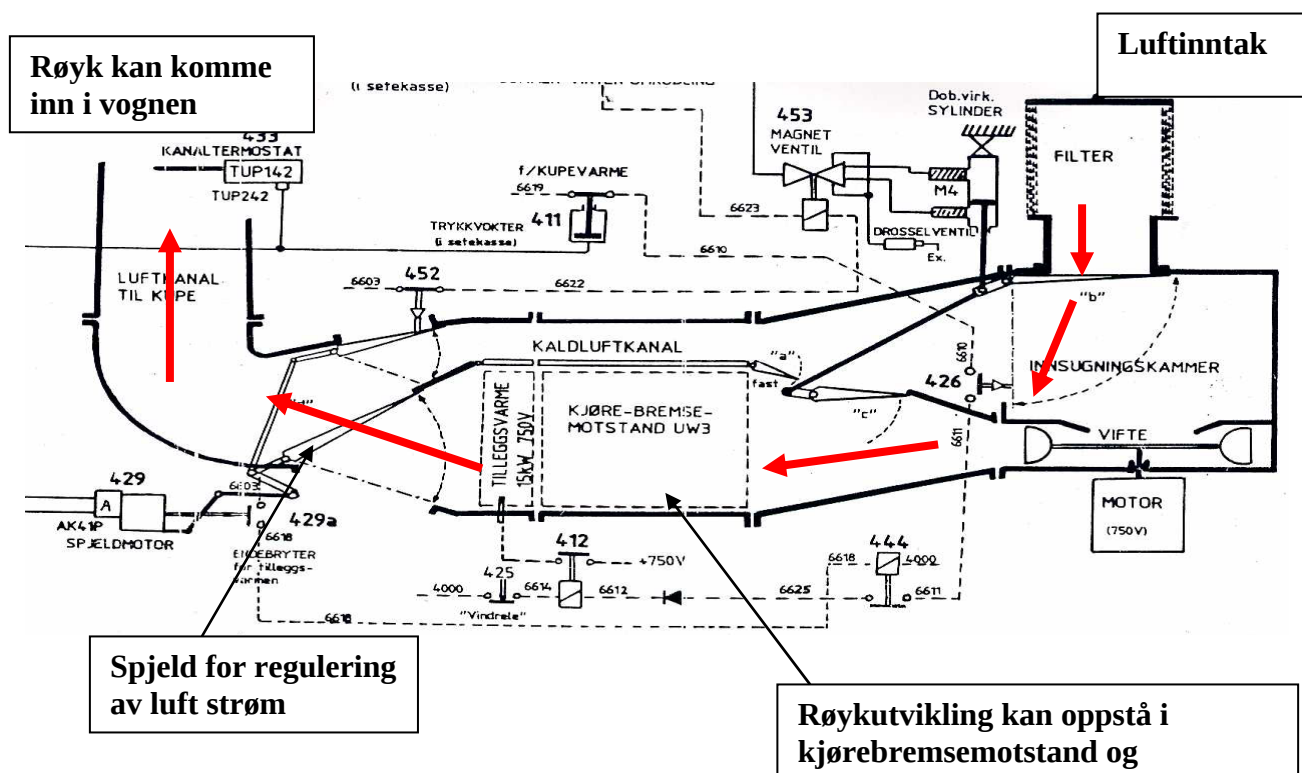
Figur 22: Skisse av kjølesystemet for kjørebremsemotstanden.

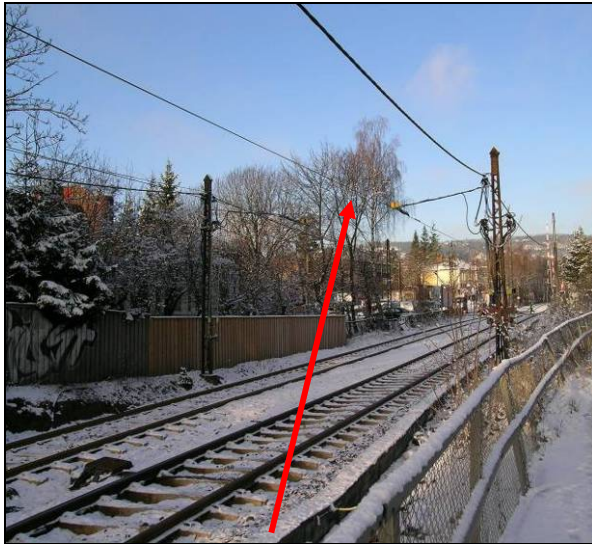
Figur 23: Bilde av kjøreledning på et KL anlegg som forsyner T-banetoget med 750V likestrøm gjennom togets takstrømvavtager.

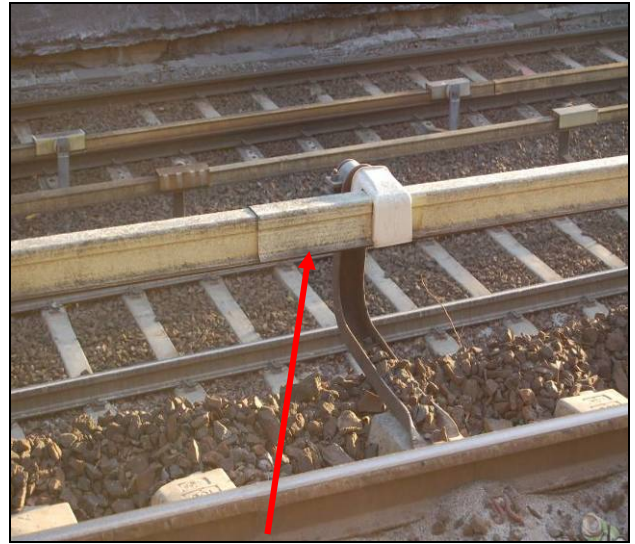
Strømskinnebukken er av stål med svært liten avstand til underlagsplaten, noe som kan føre til overslag. Det er funnet isolatorer med sprekker og av feil type. På Furusetbanen var strømskinnen montert ved feil temperatur, noe som gjorde at den ikke var montert med riktig spenn. Dette forholdet gjør at skinnen kan forskyve seg.

Figur 24: Bilde av strømskinne som forsyner T-banetoget med 750 volt likestrøm gjennom togets strømsko.
