PAŃSTWOWA KOMISJA BADANIA WYPADKÓW KOLEJOWYCH

RAPORT Nr PKBWK/05/2017

z badania wypadku kolejowego kat. B13

na szlaku Myszków – Zawiercie, w torze szlakowym nr 2, w km. 263,830

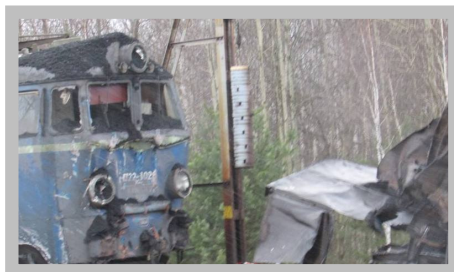
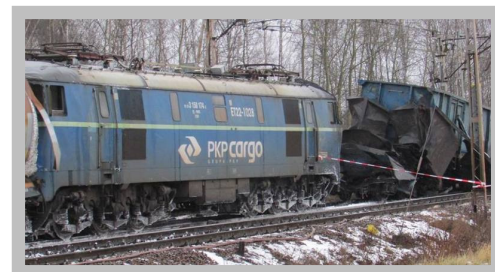
W składzie pociągu znajduje się 16 wagonów – cystern z ładunkiem niebezpiecznym (ciężki olej opałowy), z których 6 zostało uszkodzonych, a ich usytuowanie wskazane jest na szkicu miejsca wypadku.

Ostatni (szesnasty) wagon za lokomotywą nr 33 51 788 0 898-6 uszkodzona ostoja wagonu z czołownicą, urwane zderzaki, uszkodzone dennice walczaka, wagon wykolejony drugim wózkiem.

Przedostatni (piętnasty) wagon za lokomotywą nr 33 51 788 1 103-0 uszkodzone dennice walczaka, ostojnica z czołownicą, urwane zderzaki, uszkodzony i wykolejony drugi wózek.

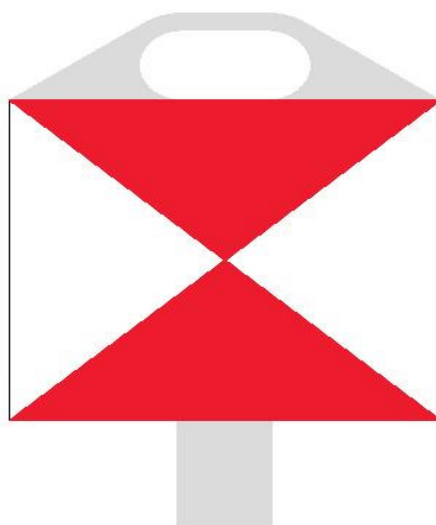
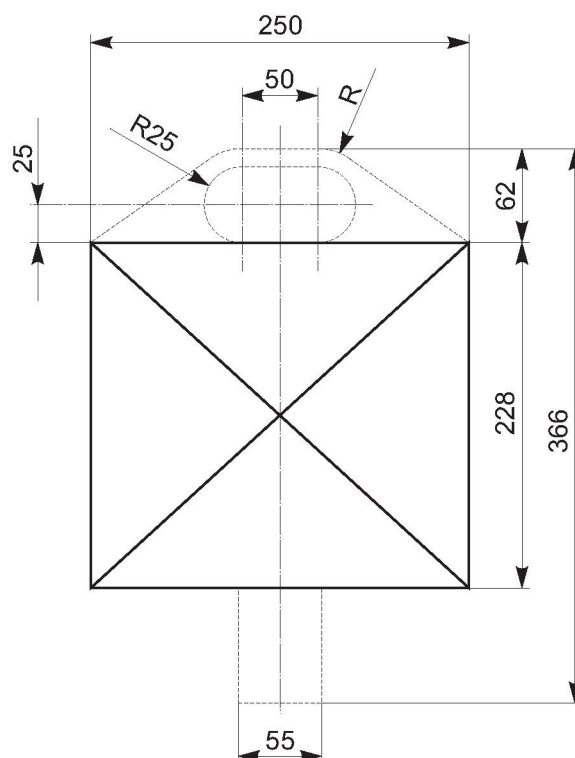
Sygnal Pc-5 według Instrukcji Ie-102

- uproszczona próba hamulca zespolonego: nie zachodziła potrzeba wykonania.
 - osygnalizowanie czoła i końca pociągu: czoło pociągu osygnalizowane sygnałem „Pc-1”, koniec pociągu osygnalizowany sygnałem „Pc-5” – (niezgodnie z instrukcją Ie-1 (E-1) i instrukcją Ie-102)

Wymiary tarczki sygnałowej niezgodne z postanowieniem instrukcji „Ie-102”- „Wytycznych technicznych dla wskaźników i tablic sygnałowych”.

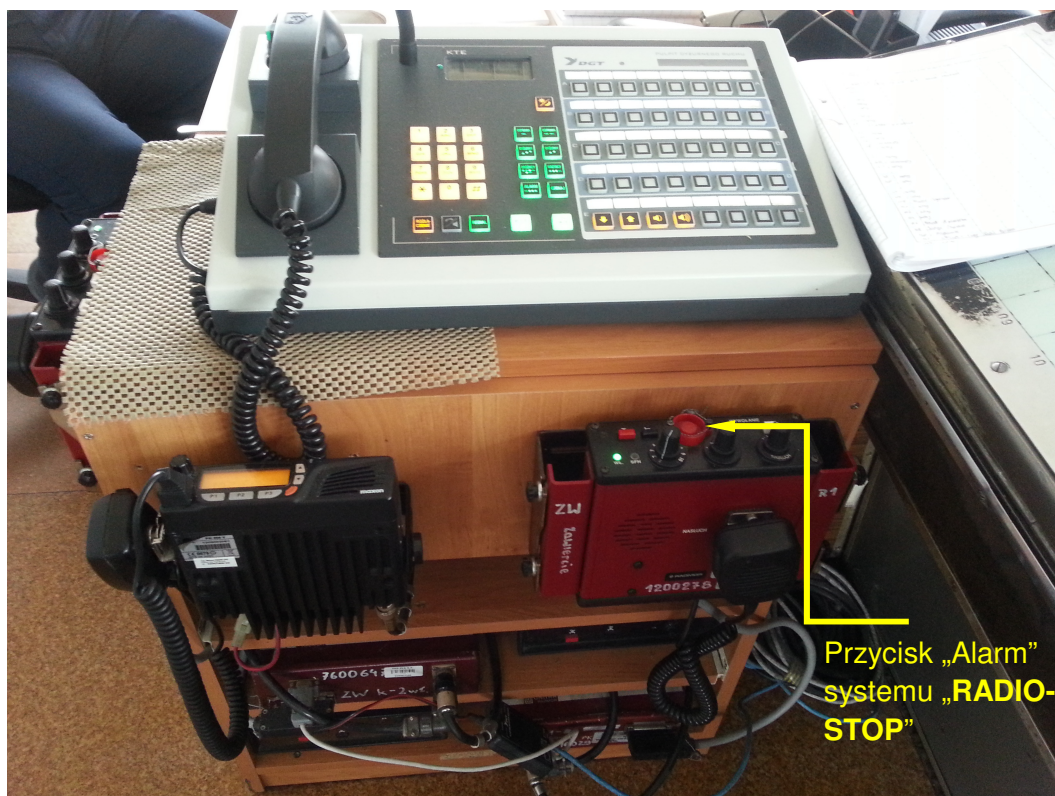
Manipulator radiotelefonu pociągowego typu FM3206 „RADMOR” na nastawni dysponującej „Ms” – Myszków.

Urządzenia w czasie kontroli rocznej pracowały prawidłowo. Systemy „*RADIO STOP*” w radiotelefonach sieci pociągowej były sprawne, przyciski „*Alarm*” oraz sznury łączące manipulatory zespołami N/O - zaplombowane.

Ocena urządzeń – dobra, kwalifikują się do dalszej eksploatacji. Wniosków odnośnie konieczności wykonania niezbędnych działań naprawczych lub likwidacji stwierdzonych uchybień - brak.

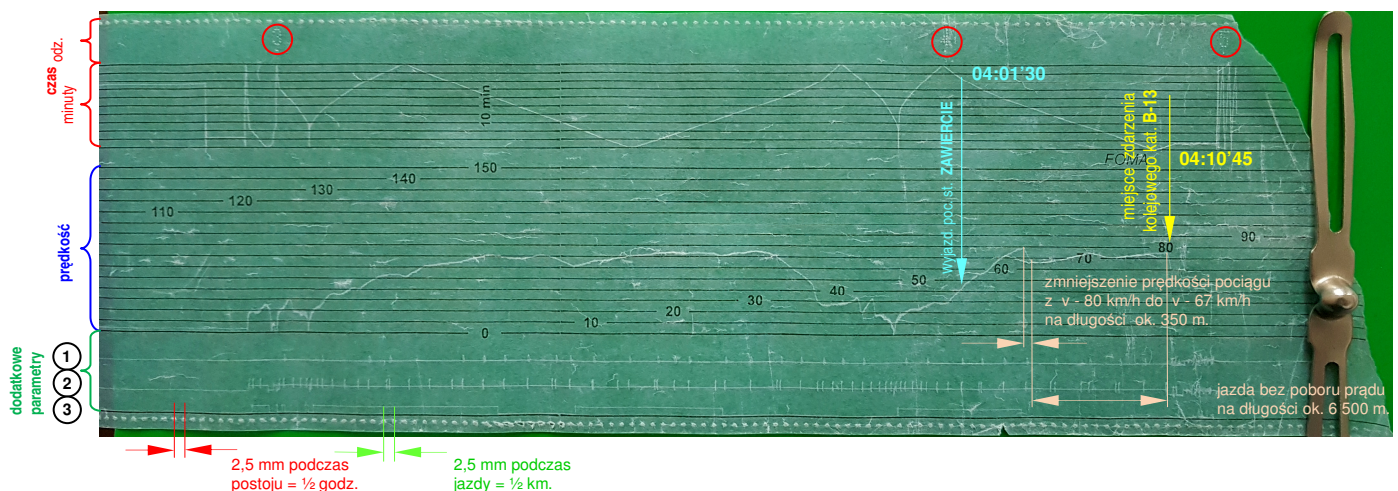
Taśma prędkościomierza poc. TME 452012

- ① - załączenie urządzeń SHP ora przejazd nad torowym elektromagnesem SHP - pojazd prowadzony z kabiny „A” lub kabiny „B”;
- ② - użycie przycisku czujności SHP i CA w kabinie „A” lub w kabinie „B” oraz hamowanie pneumatyczne lokomotywy - ciśnienie w cylindrach hamulcowych;
- ③ - jazda z załączonym napędem - jazda z poborem prądu lub jazda bez poboru prądu.

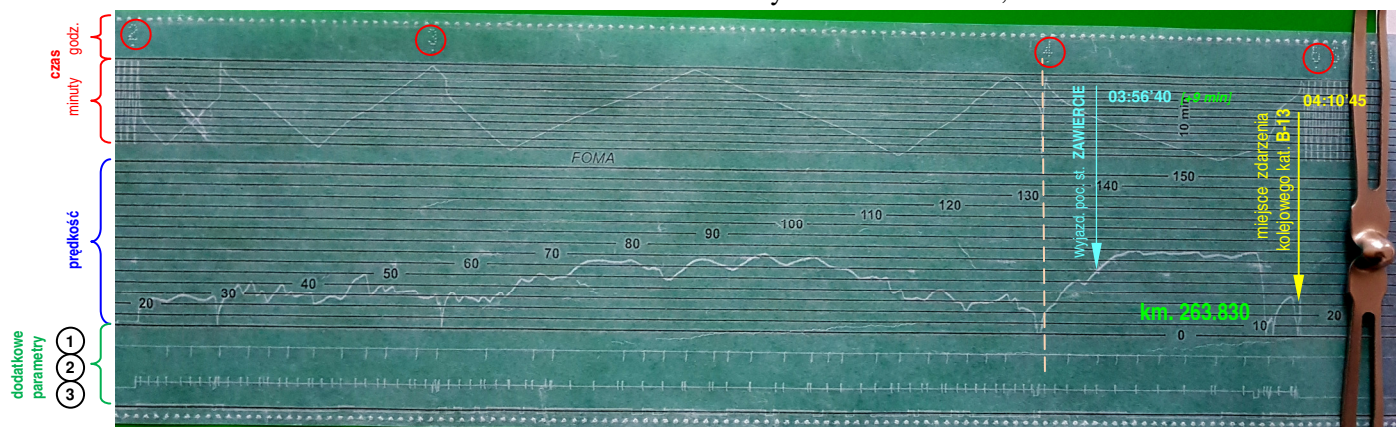
Taśma prędkościomierza poc. TME 362012

- ① - załączenie urządzeń SHP oraz przejazd nad torowym elektromagnesem SHP - pojazd prowadzony z kabiny „A” lub kabiny „B”;
- ② - użycie przycisku czujności SHP i CA w kabinie „A” lub w kabinie „B” oraz hamowanie pneumatyczne lokomotywy - ciśnienie w cylindrach hamulcowych;
- ③ - jazda z załączonym napędem - jazda z poborem prądu lub jazda bez poboru prądu.
