**MINISTERSTWO INFRASTRUKTURY I BUDOWNICTWA**  
**Państwowa Komisja Badania Wypadków Kolejowych**

**RAPORT Nr PKBWK/3/2015**

**z badania poważnego wypadku kat. A 18  
zaistniałego w dniu 11 lipca 2015 r. o godz. 17:10  
na przejeździe kolejowym kat. A  
zlokalizowanym na szlaku Gałkówka – Koluszki  
w torze nr 1 w km. 23,506 linii kolejowej nr 17 Łódź Fabryczna – Koluszki  
obszar zarządcy infrastruktury PKP Polskie Linie Kolejowe S.A.,  
Zakład Linii Kolejowych w Łodzi**

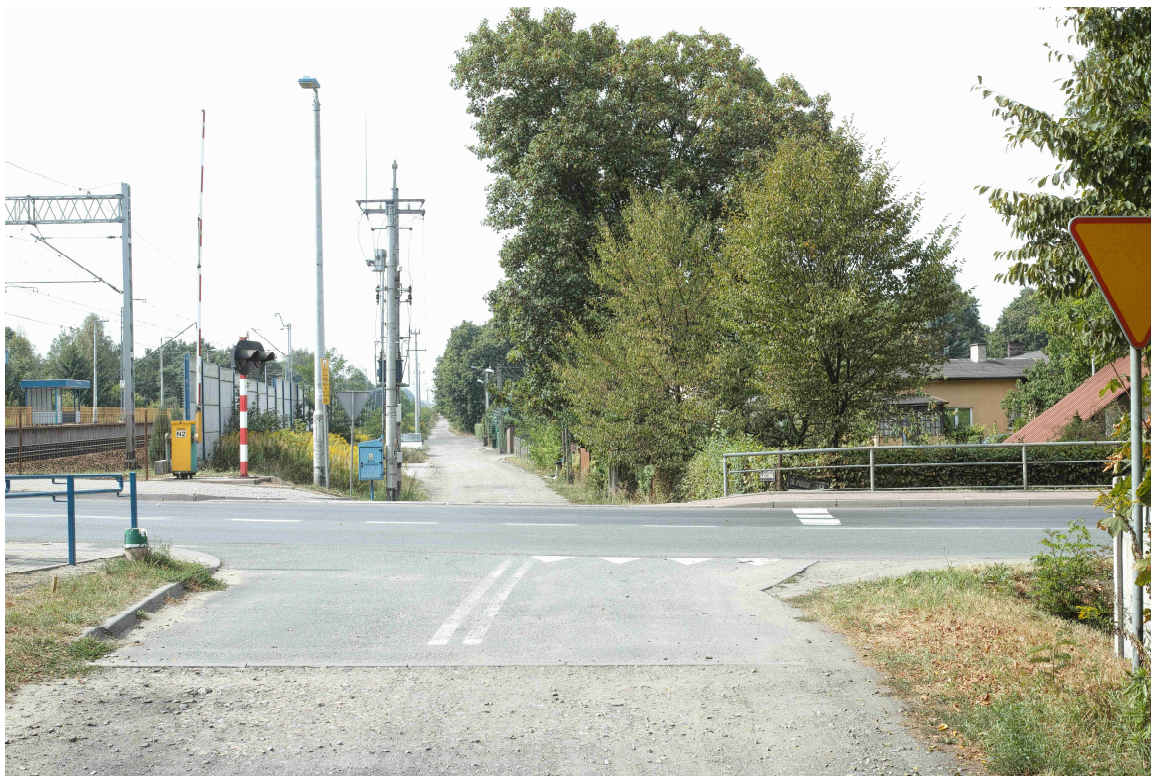
Fot. 1. Widok w osi ul. Kolejowej, w kierunku Gałkówka.

- 12) Wprowadzić zakazy skrętu z DW 716: w lewo w ulicę Kolejową w kierunku Gałkówka, dla pojazdów przejeżdżających przez przejazd, i także w lewo, na parking przy strażnicy przejazdowej, dla pojazdów jadących w przez przejazd w kierunku Żakowic Południowych. Istniejąca sytuacja jest pokazana poniżej, na zamieszczonych fotografiach nr 1 i 2.  
Znaki pionowe B-21 „zakaz skrętu w lewo”, ustawione przed przejazdem, gdyż odległość za przejazdem jest mniejsza niż 50 m, powinny być odpowiednio uzupełnione znakami poziomymi.

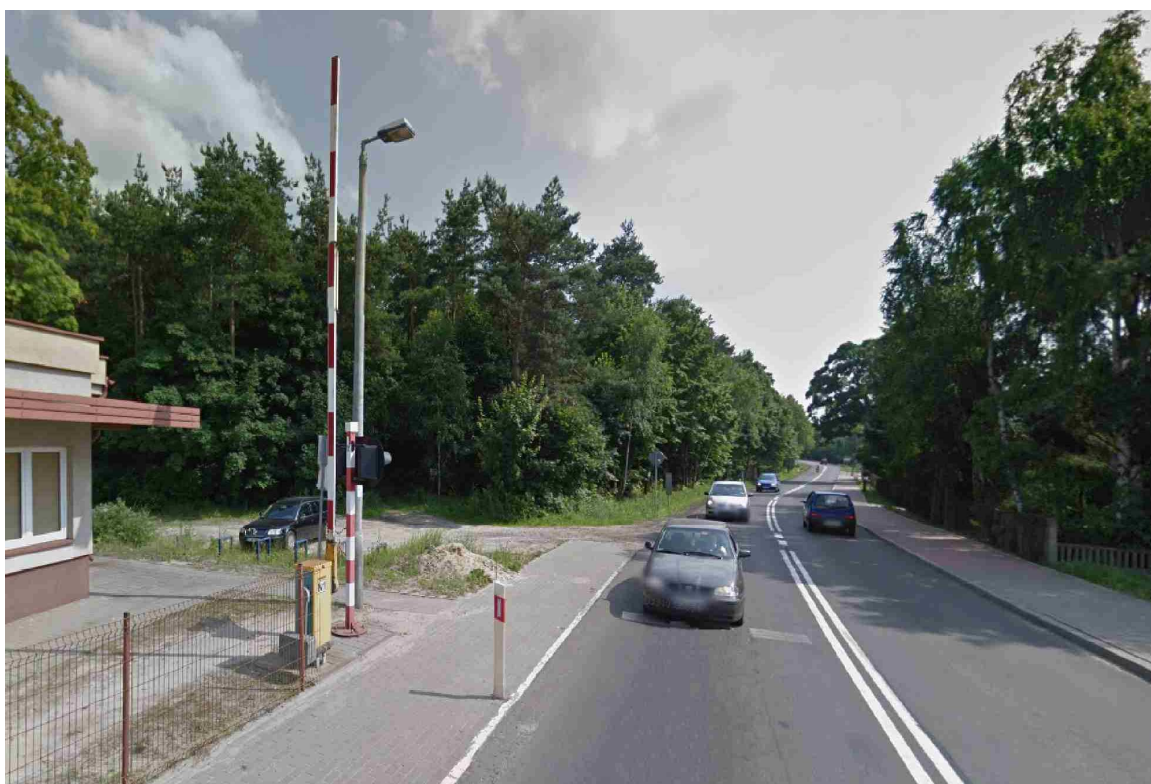
Fot. 2. Widok z przejazdu w km. 23,506, w kierunku Żakowice Półd.

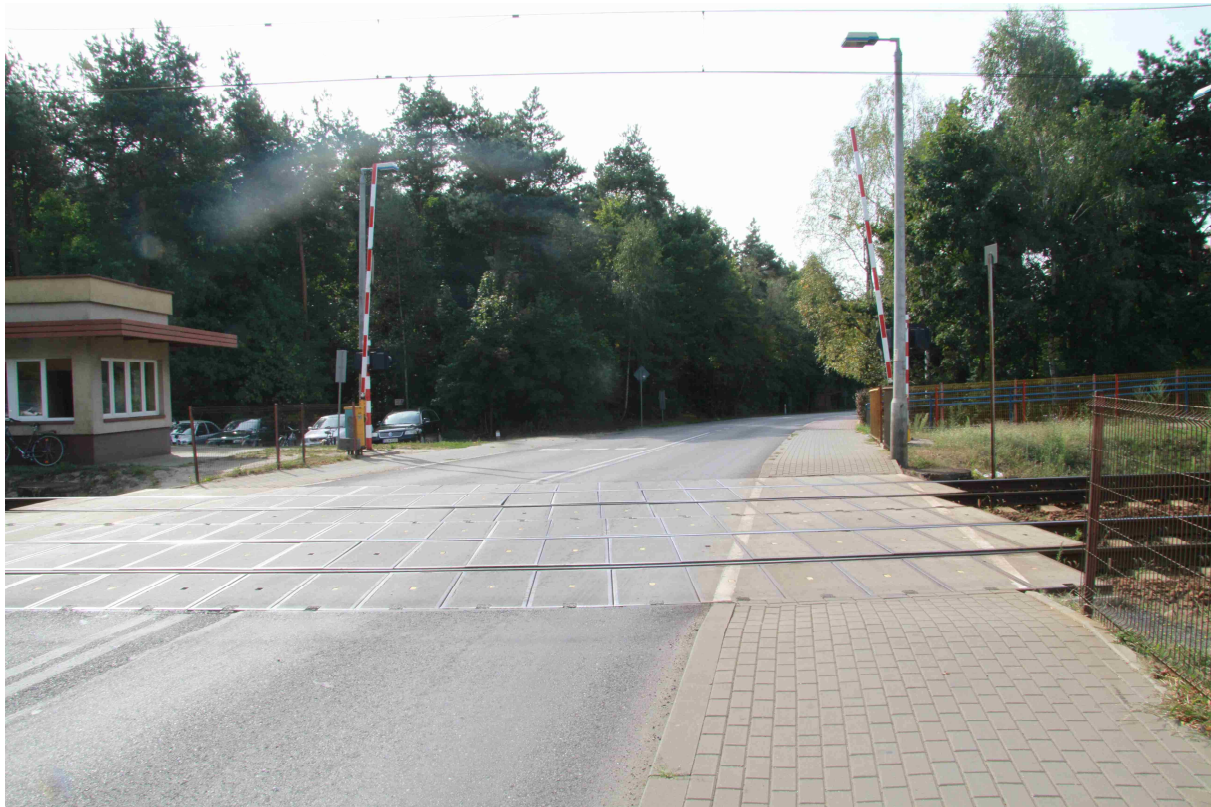
Fot. 6. Widok ogólny przejazdu od strony toru nr 2.

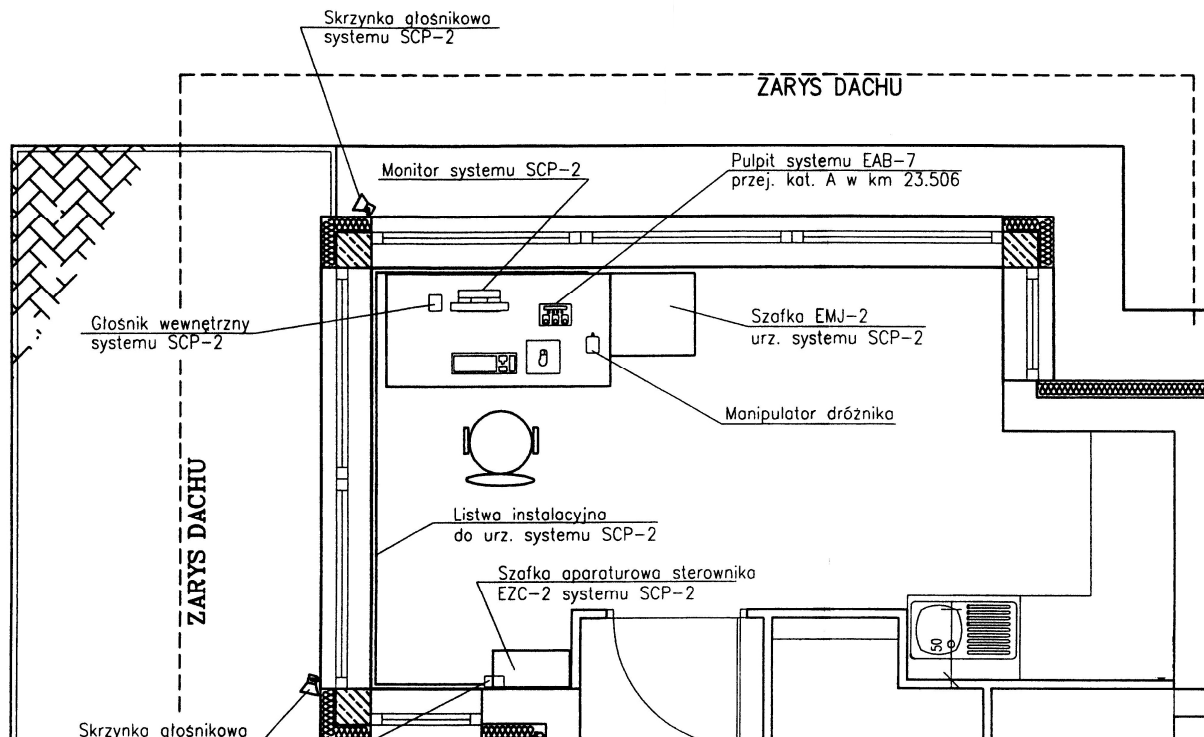
Rys. 2. Fragment arkusza RU1 z dokumentacji powykonawczej.

Rozmieszczenie urządzeń obsługiwanych przez dróżnika przejazdowego i elementów wyposażenia strażnicy, łącznie z miejscem wykonywania czynności przez dróżnika, jest niezgodne z zawartym w dokumentacji powykonawczej („Dokumentacja powykonawcza – Terminal urządzeń SCP na przejez. kat. A wyposażony w urządzenia produkcji BT ZWUS w km. 23,506 linii nr 17”, dokument nr RE07002\_3.1,24W\_A\_084\_2a, Bombardier – 3 strony opisu i 9 stron rysunków – arkusz RU1 „Rozmieszczenie aparatury systemu SCP-2 w strażnicy przejazdowej.”).
