PAŃSTWOWA KOMISJA BADANIA WYPADKÓW KOLEJOWYCH
Ministerstwo Infrastruktury

RAPORT Nr PKBWK/01/2019

**z badania poważnego wypadku kategorii A21
zaistniałego w dniu 13 czerwca 2018 r. o godzinie 12:54
na przejeździe kolejowo-drogowym kategorii „D”,
szlak Szczecin Podjuchy – Daleszewo Gryfińskie, tor nr 2,
w km 342,231; linii kolejowej nr 273 Wrocław Gł. – Szczecin Gł.**

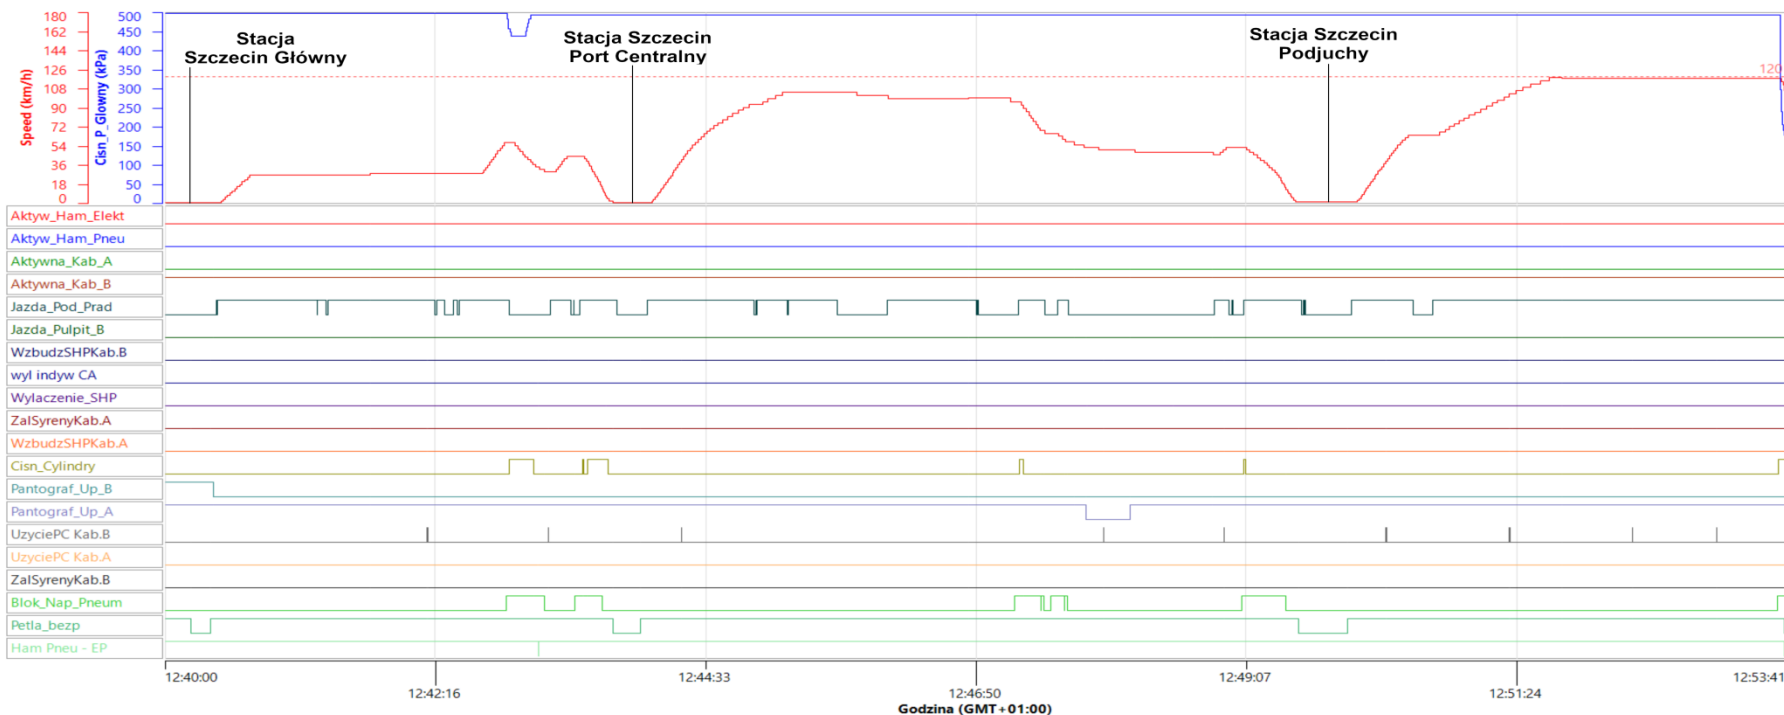
O godzinie 12.40 zgodnie z rozkładem jazdy zarejestrowano ruszenie pociągu ze stacji Szczecin Główny i wzrost prędkości do 28km/h na odcinku 3 km i następnie na drodze 150m wzrost prędkości do 57km/h i spadek prędkości do 29km/h – wykonanie kontrolnego hamowania. Ponownie wzrost prędkości do 44km/h i spadek prędkości do 0km/h – zatrzymanie w stacji Szczecin Port Centralny. O godzinie 12.43 wyjazd pociągu ze stacji Szczecin Port Centralny i wzrost prędkości do 105.4km/h. Po przebyciu drogi 3,4 km spadek prędkości do 53km/h na odcinku 1,7km. Spadek prędkości do 0km/h i o godzinie 12.49, zatrzymanie pociągu w stacji Szczecin Podjuchy. O godzinie 12.50, wyjazd ze stacji Szczecin Podjuchy i po osiągnięciu prędkości 118,26km/h na odcinku 2,3 km, kontynuowanie jazdy z tą prędkością na drodze 3,850 km. Następnie **o godzinie 12.53.36**; następuje wdrożenie hamowania nagłego. Potwierdzeniem tego jest pojawienie się na wykresie sygnału wzrostu ciśnienia w cylindrach hamulcowych, co doprowadziło do zaciśnięcia klocków hamulcowych i **o godzinie 12.53.37** spadek ciśnienia w przewodzie głównym do wartości 3,4bar.
