MINISTERSTWO INFRASTRUKTURY I BUDOWNICTWA
Państwowa Komisja Badania Wypadków Kolejowych

RAPORT Nr PKBWK/01/2017

**z badania poważnego wypadku kat. A18
zaistniałego w dniu 26 marca 2016 r. o godz. 7:37
na przejeździe kolejowo-drogowym kat. „A” zlokalizowanym
na podg. Dziarnowo, szlak Dziarnowo – Inowrocław Towarowy,
w torze nr 1, w km. 95,669 linii kolejowej 353: Poznań Wschód – Skandawa
obszar zarządcy infrastruktury PKP Polskie Linie Kolejowe S.A.,
Zakład Linii Kolejowych w Bydgoszczy**

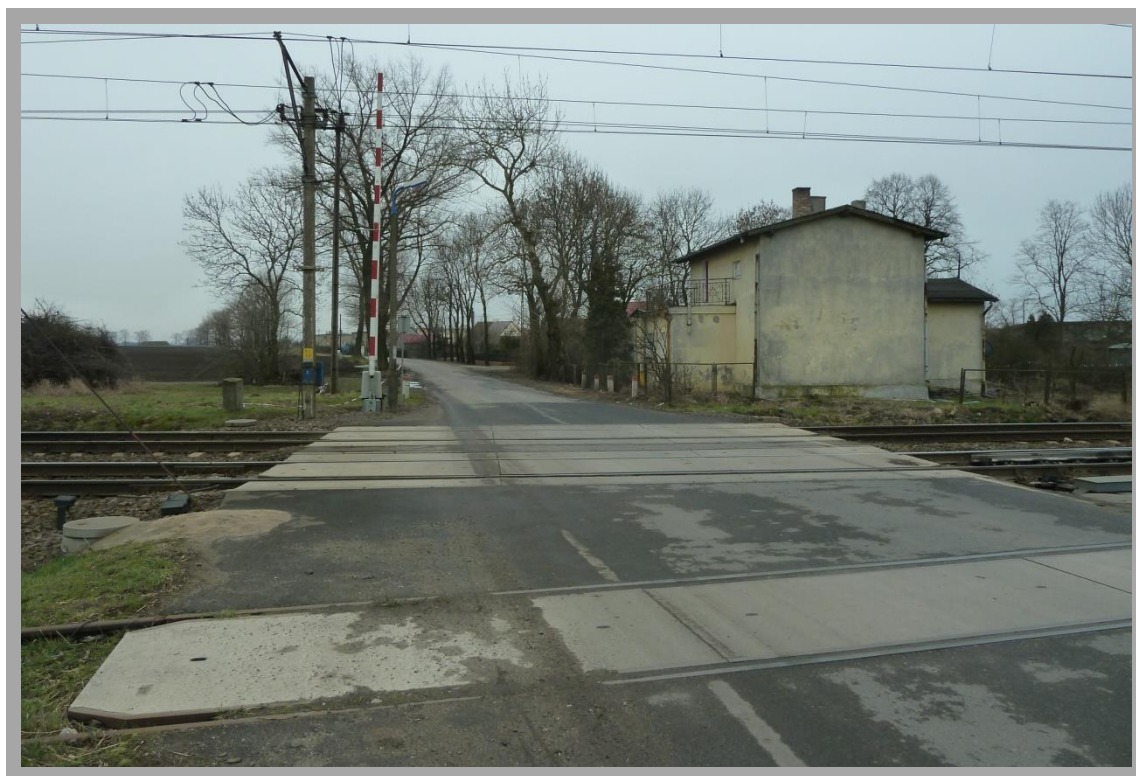
Ukształtowanie drogi dojazdowej do przejazdu z **prawej** strony w kierunku jazdy pociągu.

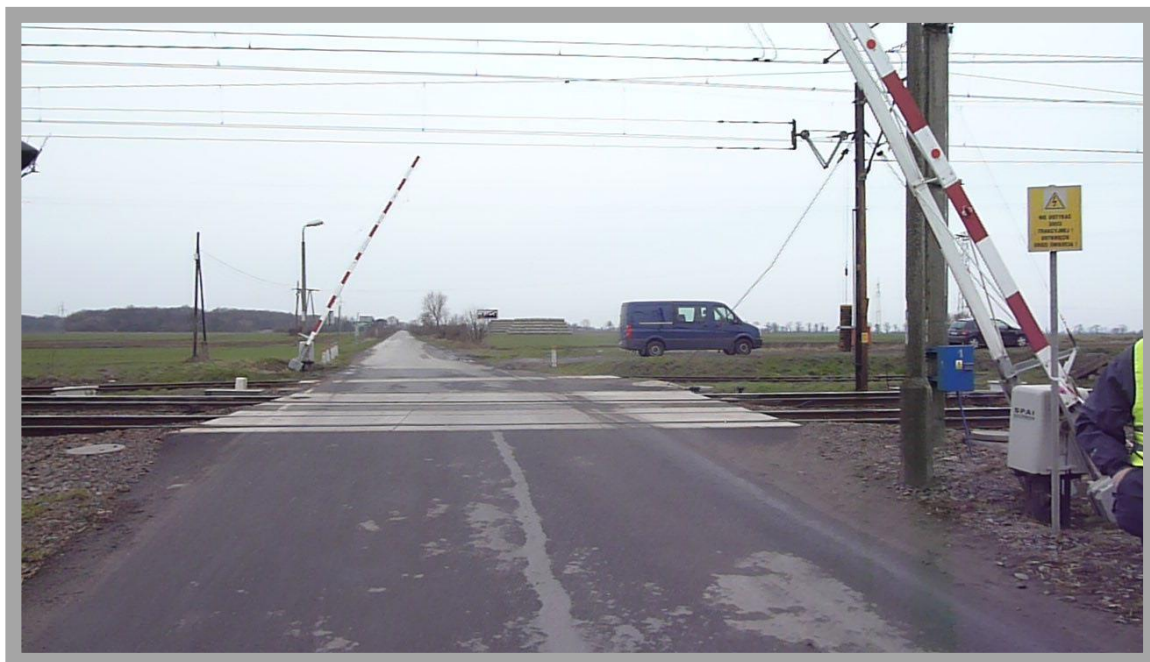
Ukształtowanie drogi dojazdowej do przejazdu z **lewej** strony w kierunku jazdy pociągu.

Droga nr **2555C**: Inowrocław – Kościelec Kujawski, szerokość drogi na przejeździe - **6,0 m.**,
Drogi dojazdowe asfaltowe – stan techniczny dobry.

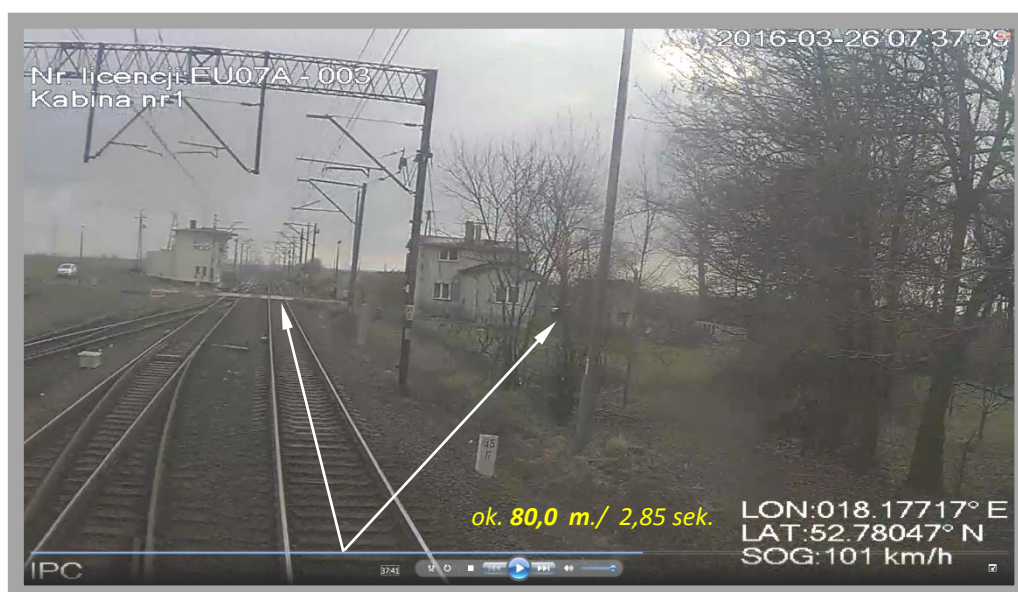
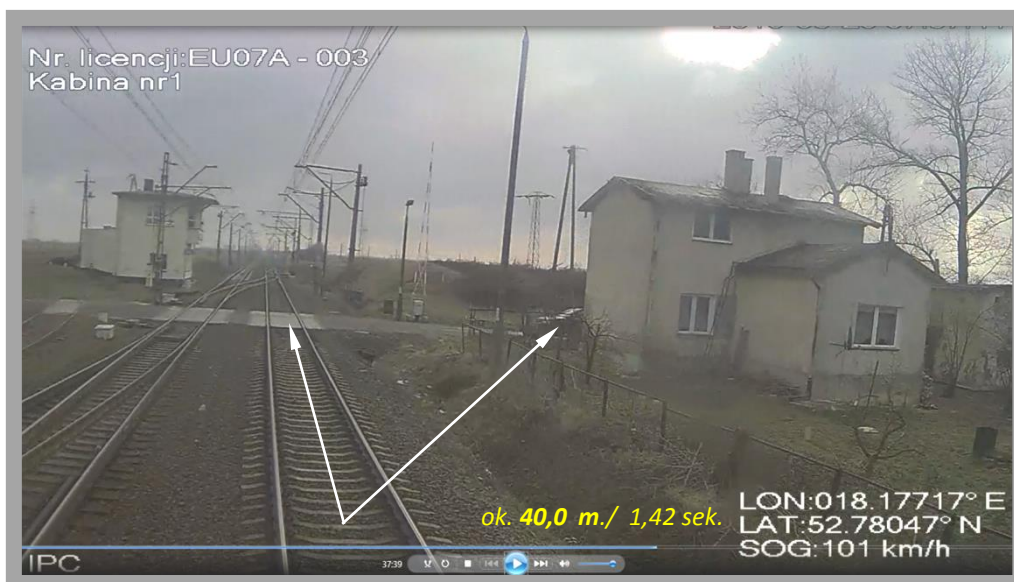
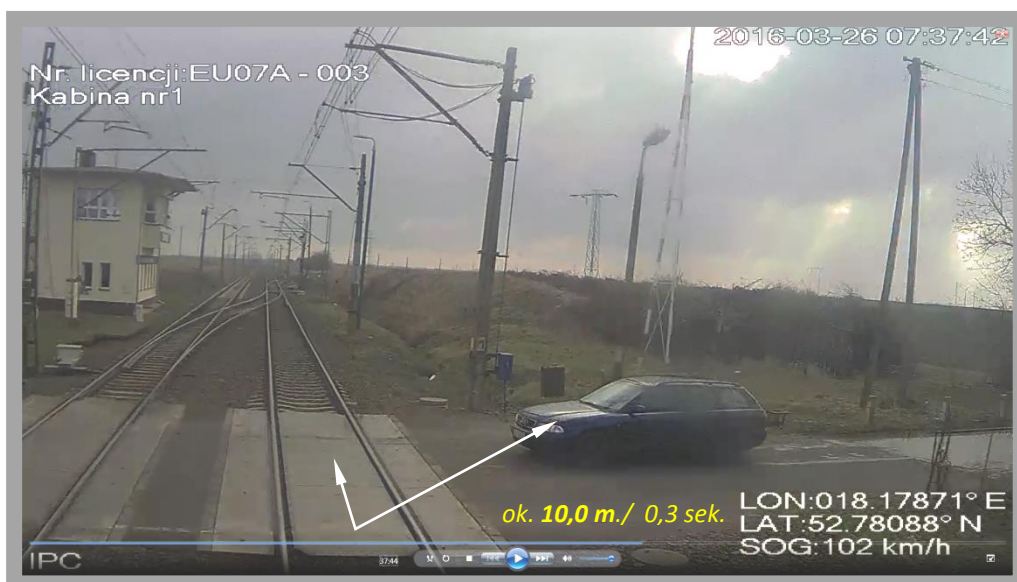
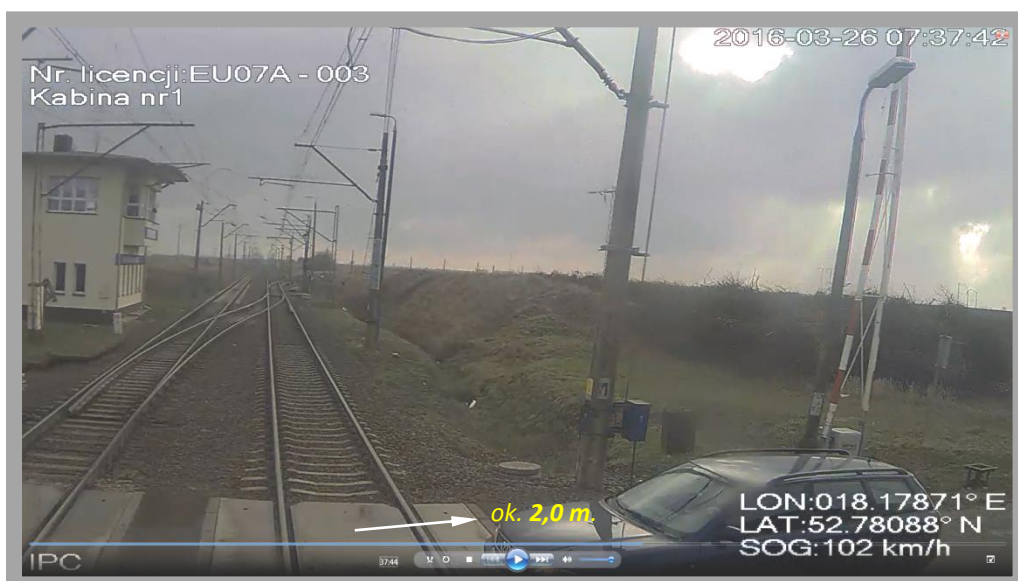
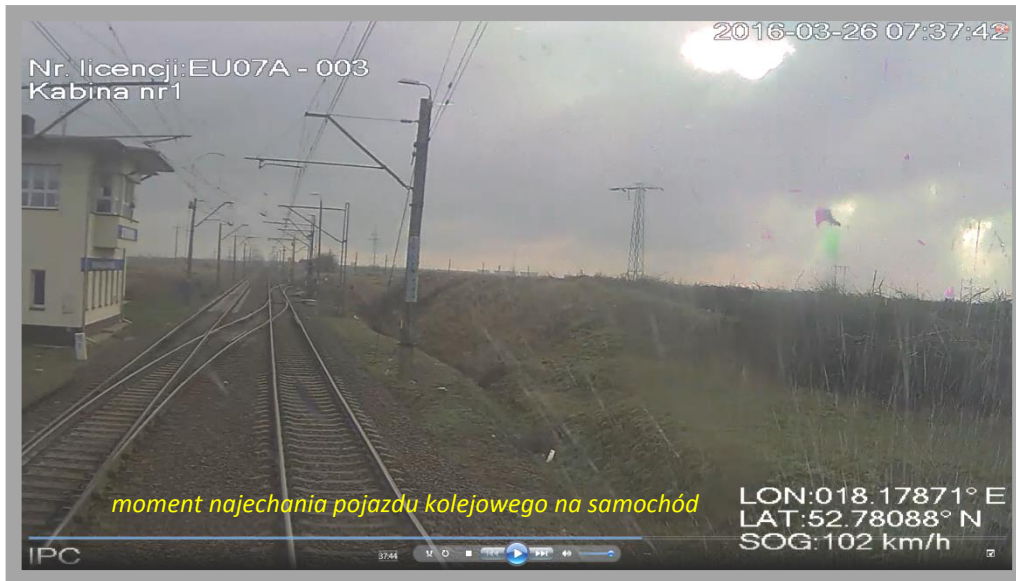
Widok z kabiny maszynisty zarejestrowany przez system monitoringu szlaku wraz z pozycjonowaniem GPS usytuowanym z lewej strony stanowiska maszynisty pojazdu trakcyjnego.

Prędkość zarejestrowana w systemie rejestracji szlaku wraz z pozycjonowaniem GPS zamontowanym na lokomotywie EU 07A-003, w stosunku do wskazań **prędkościomierza** typu Hasler **TELOC1500** wykazuje przesunięcie (– 3 km/h.).

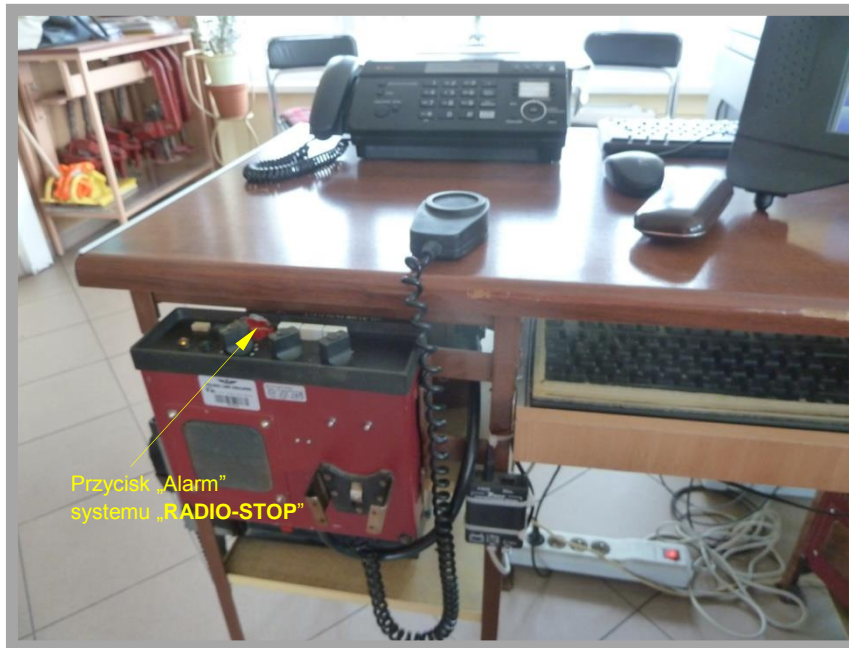
Manipulator radiotelefonu pociągowego typu **FM3206 „RADMOR”**.

W czasie gdy pociąg EIE 7501 znajdował się na szlaku Janikowo – podg. Dziarnowo na posterunku odgałęźnym Dziarnowo wystąpiła usterka w sieci radiolączności pociągowej na kanale **5** (na podstawie odsłuchania nagrań łączności radio-pociągowej) polegająca na braku możliwości połączenia pomiędzy dyżurnym ruchu i drużyną trakcyjną poc. EIE 7501 oraz między posterunkami ruchu Janikowo – podg. Dziarnowo. Ponadto na podstawie wysłuchania dyżurnego ruchu st. Janikowo p. **S.P.** stwierdzono, że po zaistnieniu wypadku nie został odebrany na stacji **Janikowo** sygnał „Alarm” za pomocą urządzenia „**RADIO-STOP**” nadany przez maszynistę poc. EIE 7501.

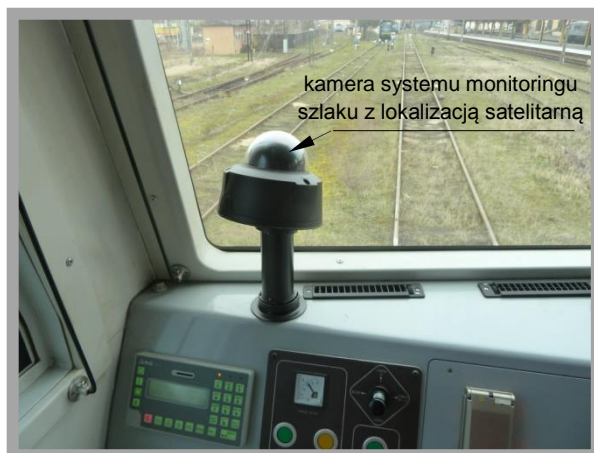
System monitoringu szlaku wraz z pozycjonowaniem **GPS** (kamera w kabinie A nr seryjny: TZC4AW124W00205)

W obu kabinach maszynisty po lewej stronie umieszczone są kamery systemu monitoringu szlaku z lokalizacją satelitarną rejestrującą obraz przed lokomotywą oraz rozmowy prowadzone w kabinach maszynisty, zabudowane przez spółkę PKP Informatyka, której podwykonawcą była firma SSK RAIL.

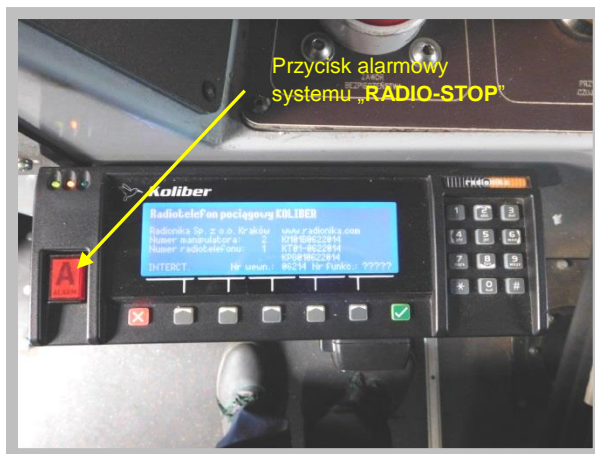
Radiotelefon w sieci pociągowej typu „**KOLIBER**” ustawiony był na kanale nr **5** – działanie prawidłowe. Niezgłaszanie się dyżurnego ruchu do radiotelefonu na kanale awaryjnym – nr **8** jest zdaniem Zespołu powypadkowego PKBWK wynikiem szoku po zaistnieniu wypadku.

Sprawdzenia radiotelefonu, w tym działania „**RADIO-STOP**” dokonano w ramach przeglądu **P2** w dn. 24.02.2016 r. oraz w ramach przeglądu **P1** w dn. 23.03.2016 r.

Manipulator typu **KM-01** radiotelefonu pociągowego typu „**KOLIBER**”

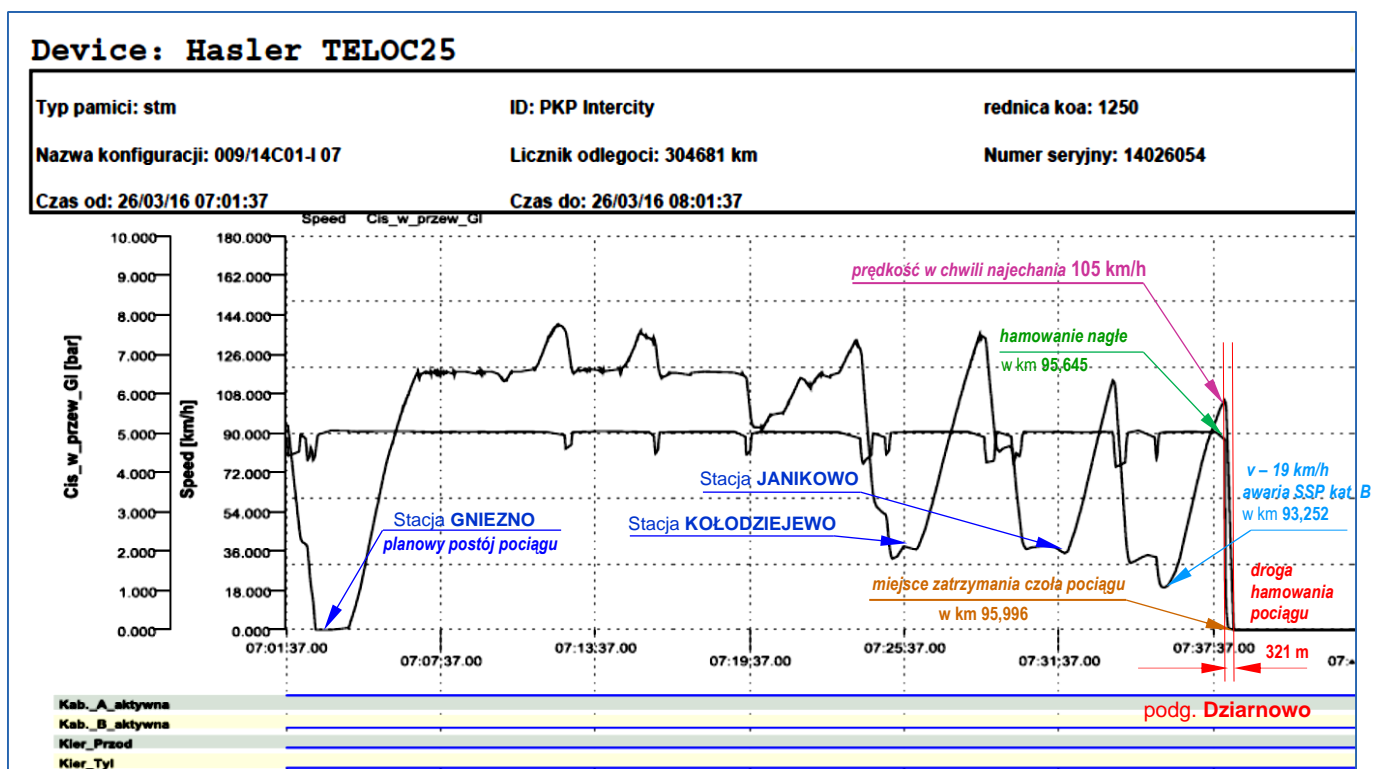
- a) opis danych z prędkościomierza rejestrującego typu Hasler **TELOC1500** pojazdu trakcyjnego serii EU07A-003:

Opis związany jest ze zdarzeniem, do którego doszło w dniu 26.03.2016 r. o godzinie 07:37, na szlaku Janikowo – podg. Dziarnowo, na przejeździe kolejowym kategorii „A” w km 95,669, linii nr 353: Poznań Wschód - Skandawa, podczas prowadzenia pociągu EIE 7501 relacji Poznań Główny – Gdynia Główna.

- godz. **07:03:58** - odjazd pociągu zgodnie z wewnętrznym rozkładem jazdy z ostatniego, planowego postoju w stacji **GNIEZNO**,
na odcinku Gniezno – Kołodziejewo – jazda zgodna z warunkami techniczno-ruchowymi linii w zakresie prędkości rozkładowej oraz obsługi urządzeń pokładowych.

- godz. **07:26:05** - st. **Kołodziejewo** – wyjazd v - 40 km/h i jazda po torze szlakowym nr 2 do st. Janikowo,
- godz. **07:30:34** - st. **Janikowo** – wjazd v - 40 km/h i jazda po torze szlakowym nr 2 w kierunku podg. Dziarnowo,

- godz. **07:35:37** - ograniczenie prędkości do v – 19 km/h na odcinku 26 m., z uwagi na uszkodzenie **Samoczynnej Sygnalizacji Przejazdowej** kat. „B” w km 93,252 (tarcza ostrzegawcza przejazdowa Top 933 – ciemna),

- godz. **07:38:04** - przy prędkości **105 km/h** ponowne podanie sygnał **Rp1 „Baczność”** przez okres 11 sek. na odcinku 257 metrów, zarejestrowany wzrost ciśnienia w cylindrach hamulcowych i tym momencie następuje nagły spadek powietrza w głównym przewodzie hamulcowym, spadek prędkości do 0 km/h i nagłe hamowanie pociągu na drodze przebiegu **321 m.** w czasie 20 sek.,
