**PAŃSTWOWA KOMISJA BADANIA WYPADKÓW KOLEJOWYCH**  
**Ministerstwo Infrastruktury**

**RAPORT Nr PKBWK/04/2018**

**z badania poważnego wypadku kat. A 21  
zaistniałego w dniu 27 lutego 2018 r. o godz. 18:57  
na przejeździe kolejowo-drogowym kat. D  
zlokalizowanym na szlaku jednotorowym Opole Zachodnie - Szydłów,  
w km 1,934 linii kolejowej nr 287 Opole Zachodnie - Nysa**

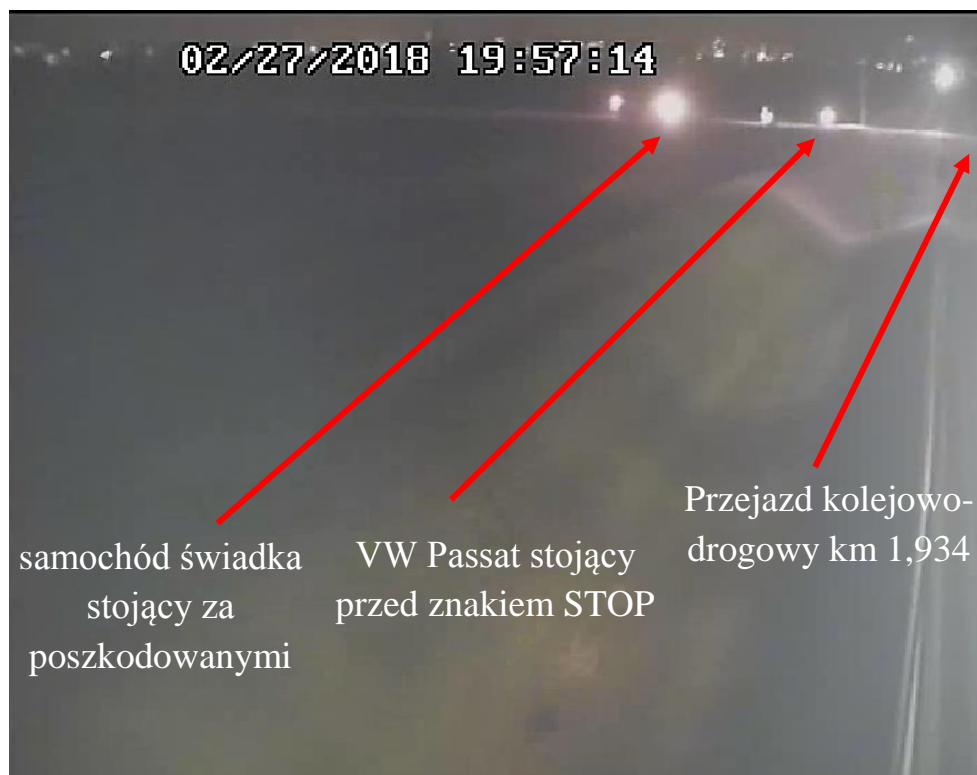
Fot. 1. Stojące przed przejazdem samochody tuż przed wypadkiem (lustrzane odbicie widok z kamer bocznych szynobusu, wskazany czas niezgodny z rzeczywistym o +1 godz. 55 s)

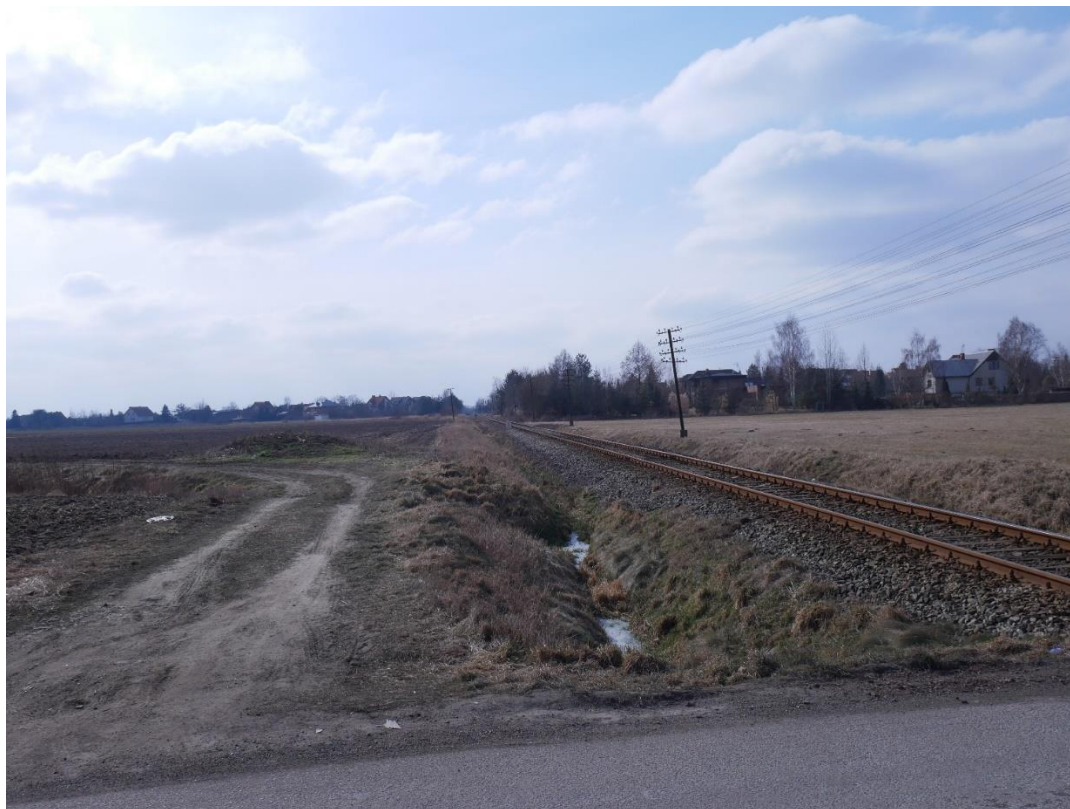
Fot. 5. Widoczność w porze dziennej z 5 m w kierunku zbliżającego się szynobusu

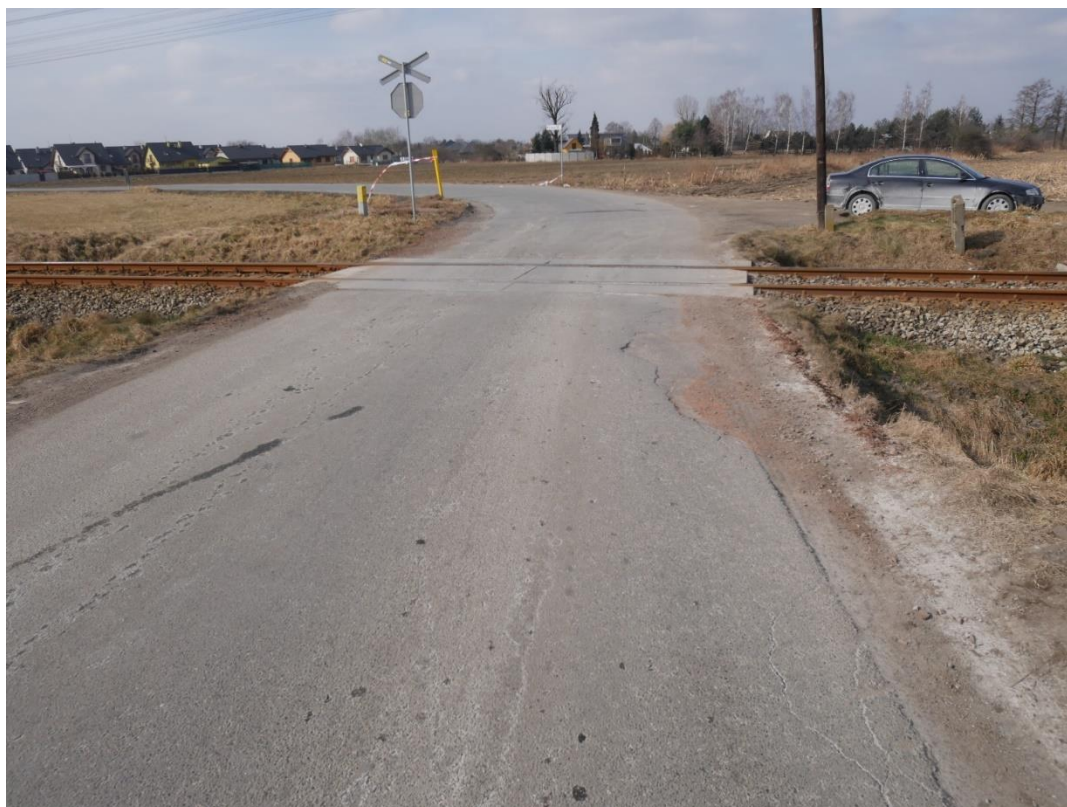
Fot. 7. Widok przejazdu z kierunku zbliżającego się samochodu

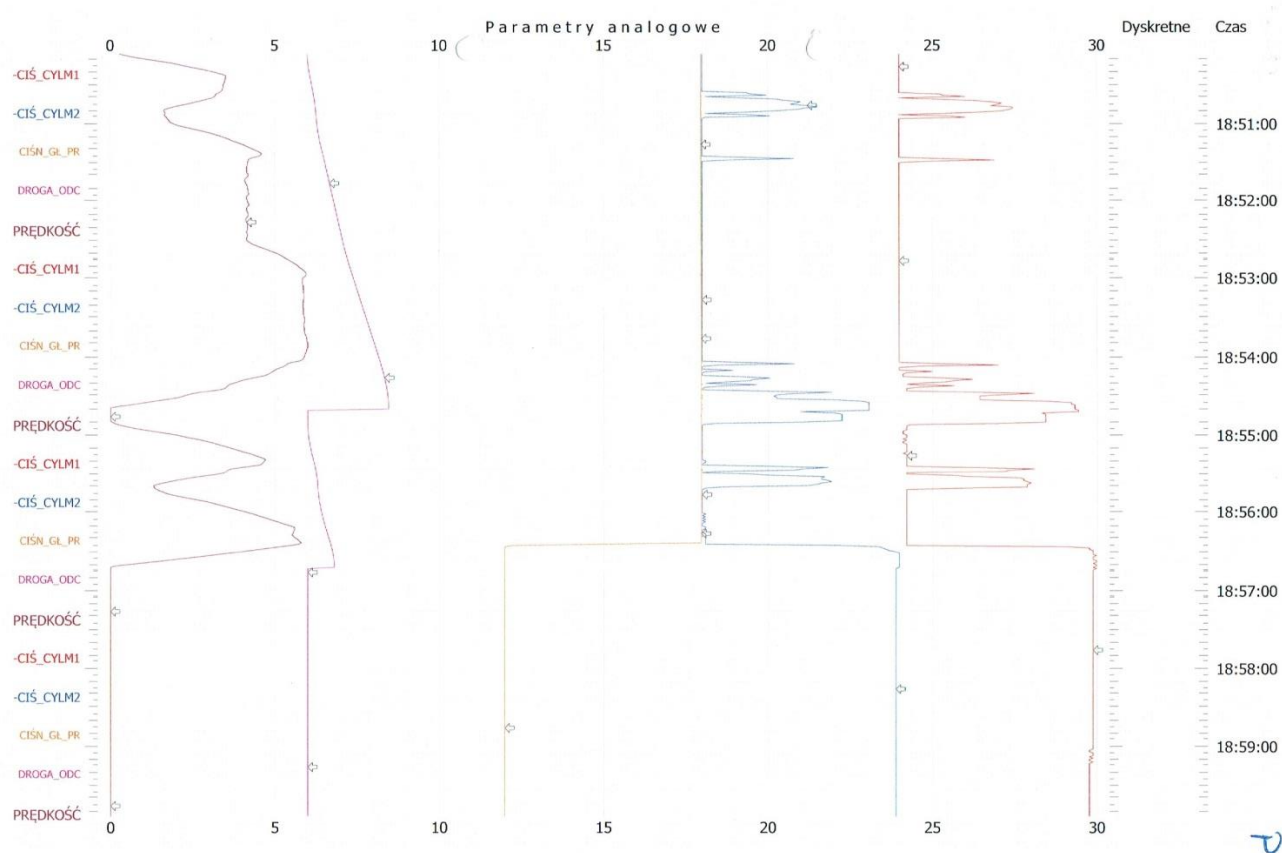
godz. 17:27:30	– odjazd ze stacji Nysa
godz. 17:27:30 – 18:54:39	– jazda na odcinku Nysa - Chmielowice
godz. 18:54:39 – 18:54:50	– postój na przystanku osobowym Chmielowice
godz. 18:54:50 – 18:55:19	– jazda na drodze 256m z prędkością od km/h do 54,25km/h
godz. 18:55:19 – 18:55:31	– zarejestrowano spadek prędkości z 54,25km/h do prędkości 15,50km/h na drodze 203 metrów
godz. 18:55:31 – 18:56:24	– zarejestrowano wzrost prędkości z 15,50km/h do prędkości 65,75km/h na drodze 579 m
godz. 18:56:24 – 18:56:43	– zarejestrowano wzrost ciśnienia w cylindrach hamulcowych wózek „1” do 0,27MPa, wózek „2” ciśnienie do 0,29MPa, ciśnienie w przewodzie głównym 0,22MPa do 0MPa, nagły spadek prędkości z 64,75 km/h do 0,00 km/h na drodze 157m
godz. 18:56:43 – postój

Rys.3. Zapis rejestratora elektronicznego parametrów ATM-RP4M
