PAŃSTWOWA KOMISJA BADANIA WYPADKÓW KOLEJOWYCH
Ministerstwo Spraw Wewnętrznych i Administracji

RAPORT Nr PKBWK 05/2021

**z badania poważnego wypadku kolejowego
zaistniałego 26 stycznia 2021 r. o godz. 07:39
na szlaku Zbąszynek – Lutol Suchy, w torze nr 1,
przejazd kolejowo-drogowy kategorii D
w km 10,196 linii kolejowej nr 367 Zbąszynek – Gorzów Wielkopolski**

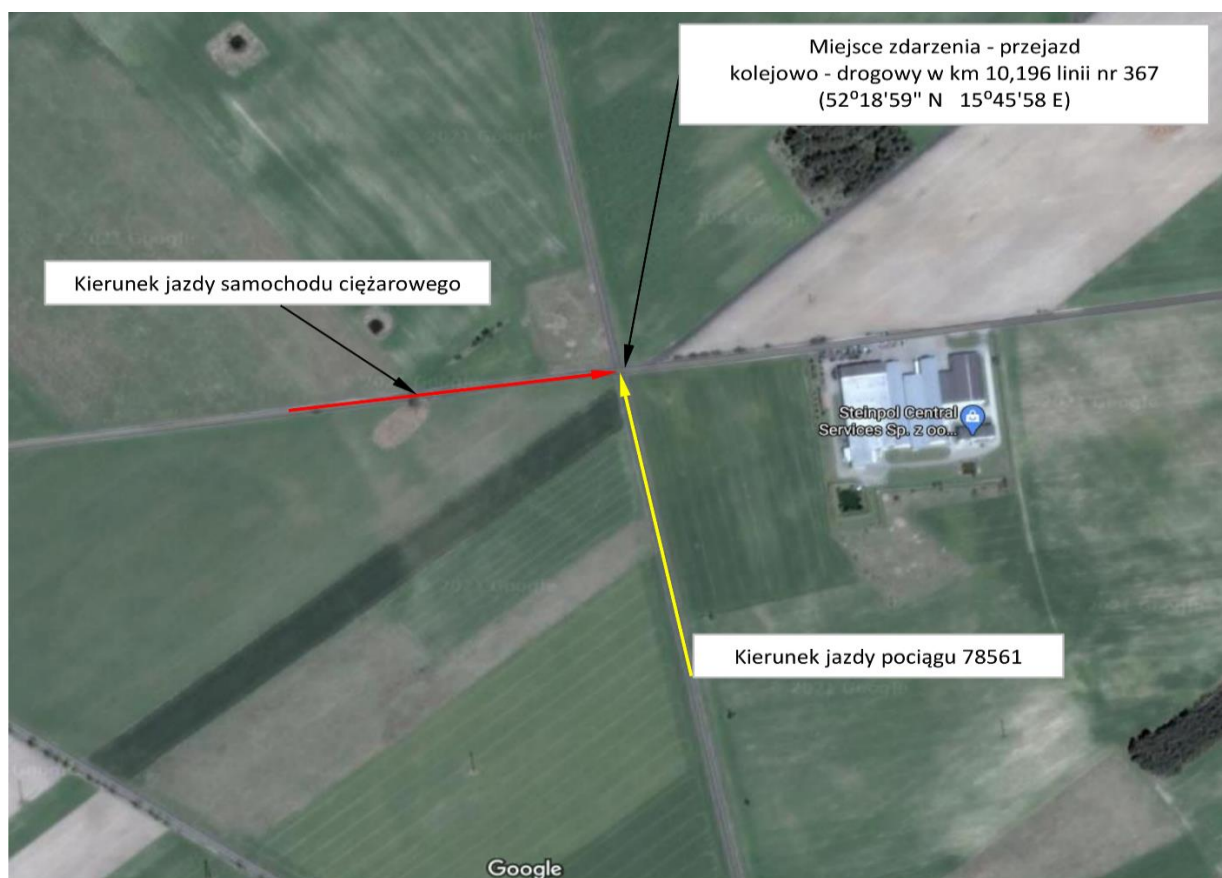
Zdjęcie 4 - Widok ogólny miejsca zdarzenia (źródło: Google maps)

Przejazd kategorii D, na którym zaistniał wypadek, położony jest w ciągu gminnej drogi gruntowej nr 006323F Chociszewo – Mago, wykonanej częściowo z betonowych płyt drogowych o szerokości 3 m z gruntowym poboczem. Współrzędne położenia przejazdu to 52°18'59"N 15°45'58"E. Dopuszczalna prędkość pojazdów drogowych na drodze w rejonie przejazdu wynosi 30 km/h, zgodnie ze znakiem drogowym. Droga skrzyżowana jest z torem kolejowym pod kątem 90°. Obszar skrzyżowania linii kolejowej z drogą znajduje się w terenie równinnym, niezabudowanym, teren pól uprawnych. Widoczność przejazdu mierzona po osi drogi prawidłowa (większa niż wymagane 60m). Widoczność czoła pociągu z drogi dla wymaganych trójkątów z 5 m, 10 m i 20 m zachowana. W polu trójkątów widoczności brak krzewów i drzew oraz brak innych przeszkód ograniczających pole widzenia. W dniu zdarzenia, tj. 26 stycznia w rejonie przejazdu nie prowadzono żadnych prac w infrastrukturze kolejowej i drogowej. Tego dnia panowały dobre warunki pogodowe, nie było opadów ani mgieł. Poranek, przed wschodem słońca, niebo lekko zachmurzone, temperatura około 1° C. Ponadto w obrębie przejazdu w czasie zdarzenia nie było innych użytkowników drogi mogących absorbować uwagę kierującego pojazdem drogowym.

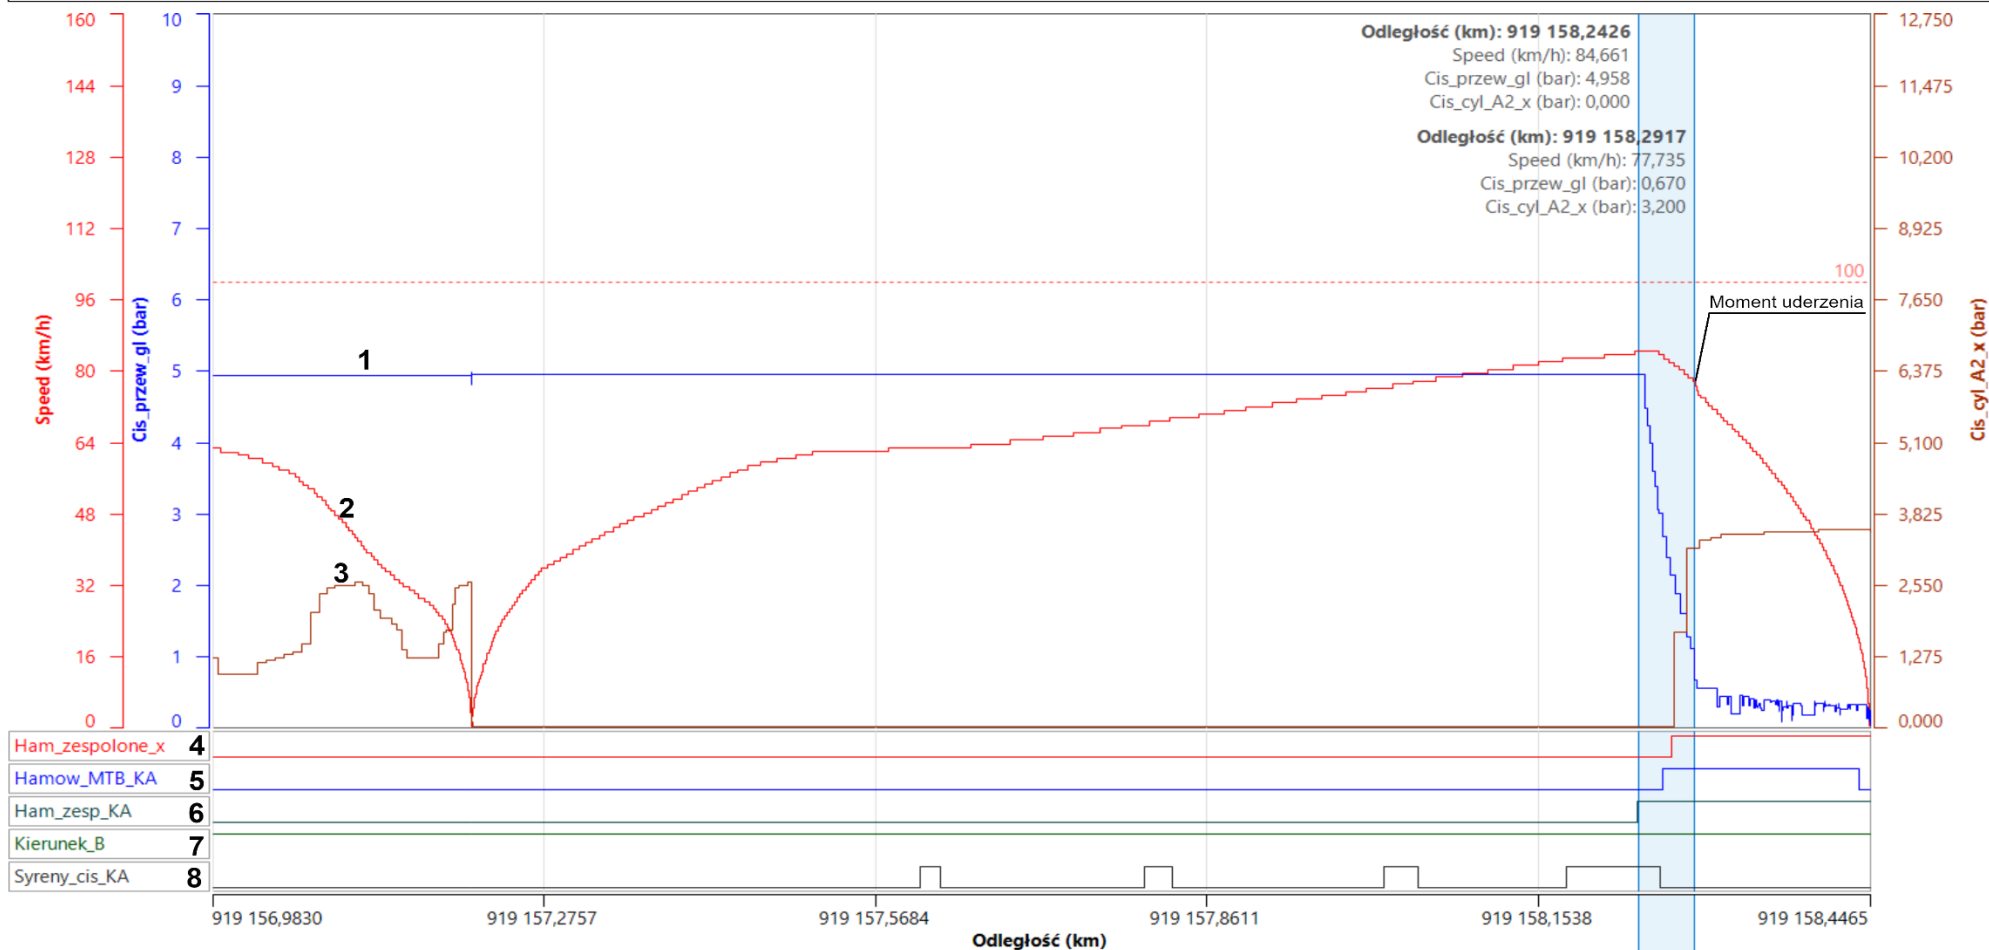
Rysunek 4 – Wykres parametrów jazdy autobusu szynowego SA139-006 w funkcji drogi (opr. PKBWK)

Na powyższych wykresach zostały przedstawione następujące parametry jazdy pociągu ROM 78561:

1. Ciśnienie w przewodzie głównym
2. Prędkość
3. Ciśnienie w cylindrach hamulcowych
4. Działanie hamulca zespolonego
5. Działanie hamulca (Hamowanie MTB KA)
6. Załączenie hamowania nagłego
7. Identyfikacja kabiny – sterowanie z kabiny B
8. Użycie sygnału dźwiękowego.
