RAPORT Nr PKBWK 05/2022

**z postępowania w sprawie poważnego wypadku kolejowego
zaistniałego 15 czerwca 2021 r. o godz. 10:05 na stacji Kochanówka Pustków
w torze nr 1, przejazd kolejowo-drogowy kategorii C w km 313,328
linii kolejowej nr 25 Łódź Kaliska - Dębica
obszar zarządcy infrastruktury PKP PLK S.A. Zakład Linii Kolejowych w Rzeszowie**

WARSZAWA, dnia 31 maja 2022 r.

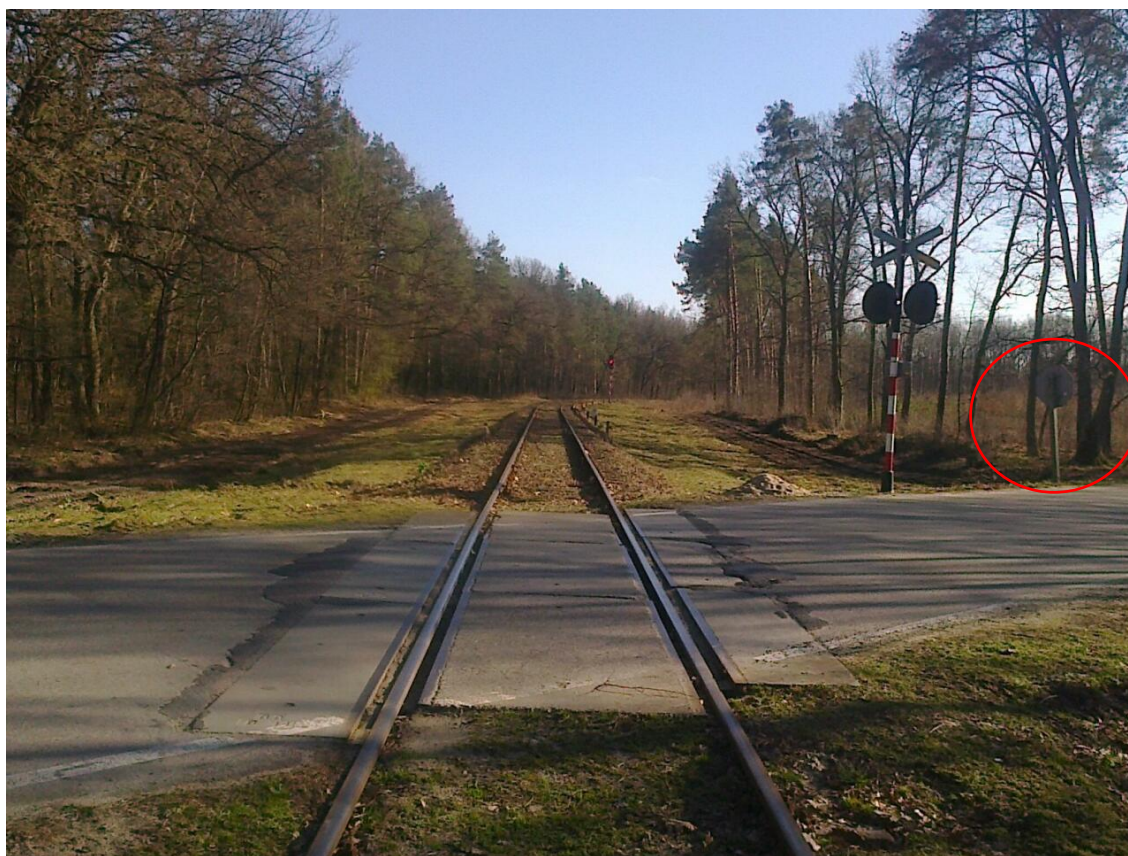
Zdjęcie 4 – Widok przejazdu przed rewitalizacją (27.07.2019 r.) (źródło: Ogólnopolska Baza Kolejowa)

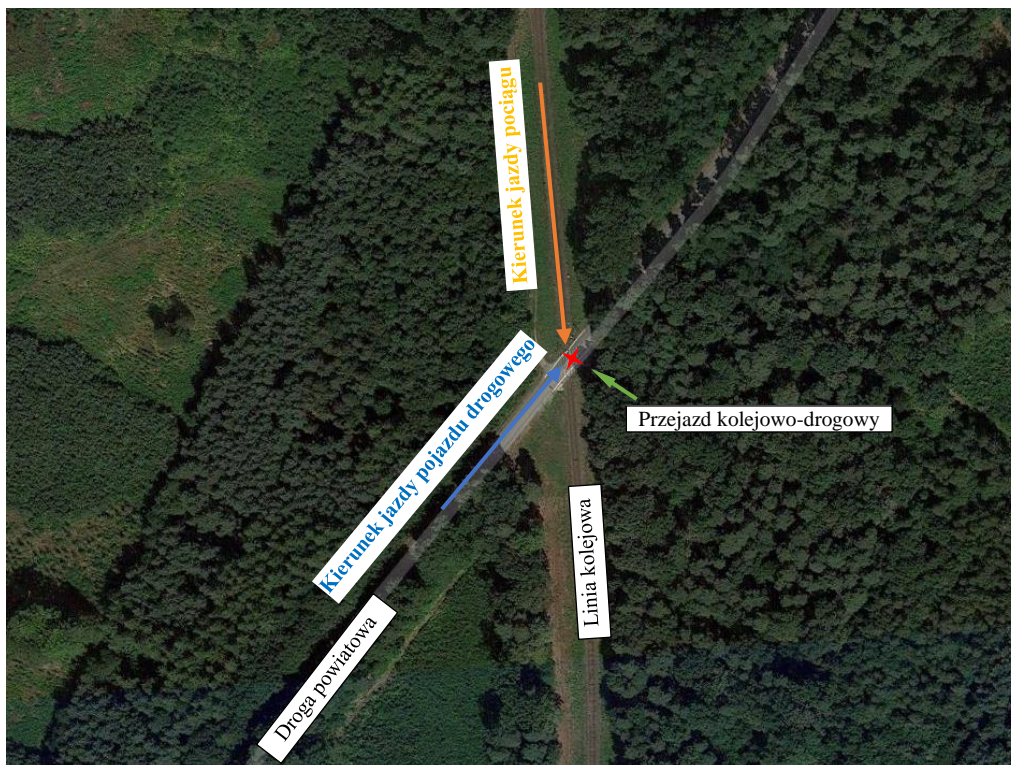
Zdjęcie 5 - Widok ogólny miejsca zdarzenia (źródło: Google Earth)

Przejazd kategorii C, na którym zaistniał poważny wypadek, zlokalizowany jest w ciągu drogi powiatowej klasy L nr 1283R Brzeźnica - Krownice, wykonanej z nawierzchni bitumicznej z gruntowym poboczem. Współrzędne geograficzne przejazdu to 50°07'14,3"N 21°29'58,6"E.
