PAŃSTWOWA KOMISJA BADANIA WYPADKÓW KOLEJOWYCH
Ministerstwo Spraw Wewnętrznych i Administracji

RAPORT Nr PKBWK 03/2022

**z postępowania w sprawie wypadku kolejowego
zaistniałego 30 kwietnia 2020 r. o godz. 11:50
na szlaku Świdnica Kraszowice – Jedlina Zdrój w km 60,885
linii kolejowej nr 285 Wrocław Główny – Świdnica Przedmieście**

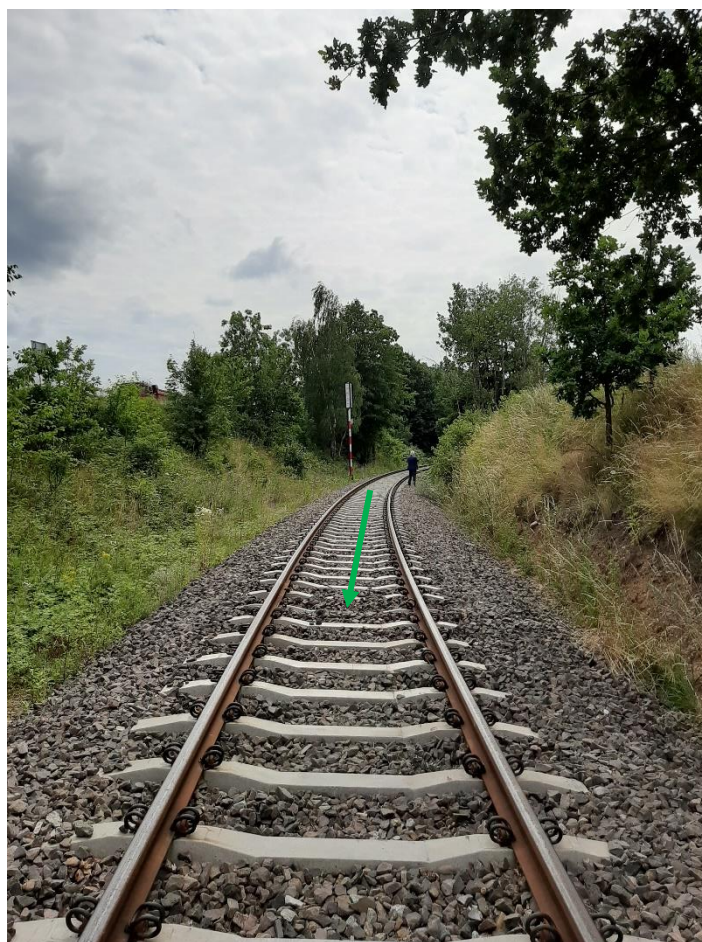
Zdjęcie 5 - Widok w kierunku semafora wjazdowego (źródło: fot. PKBWK)

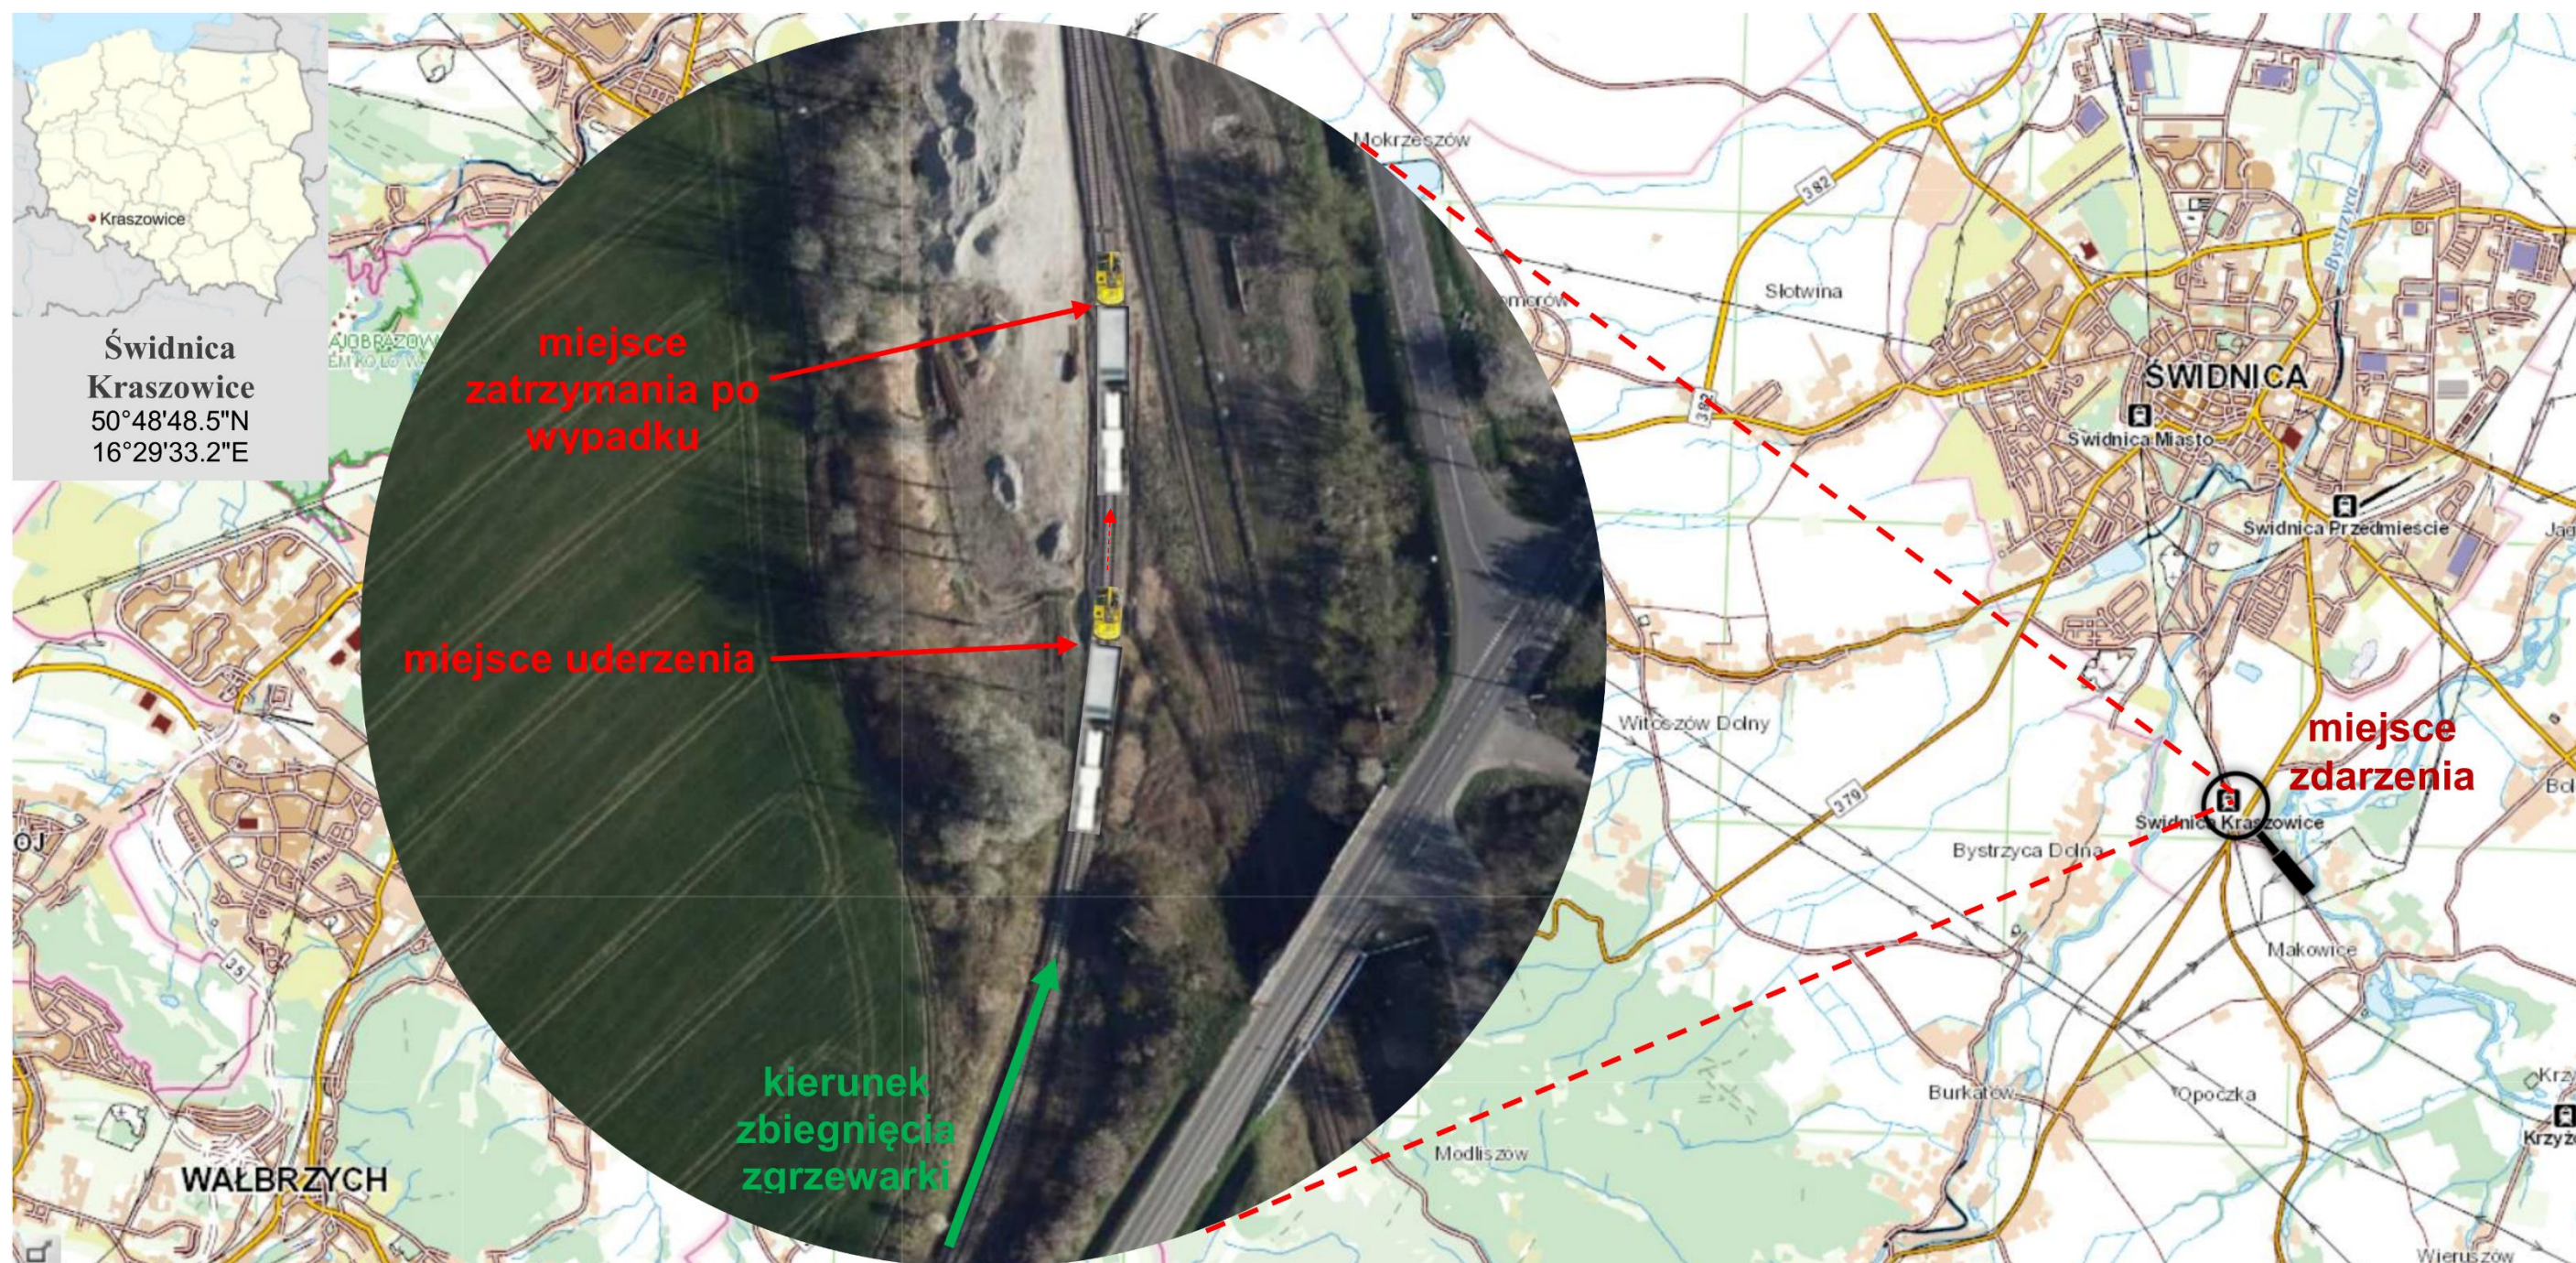
Rysunek 1 - Szkic miejsca zdarzenia (opr. PKBWK)

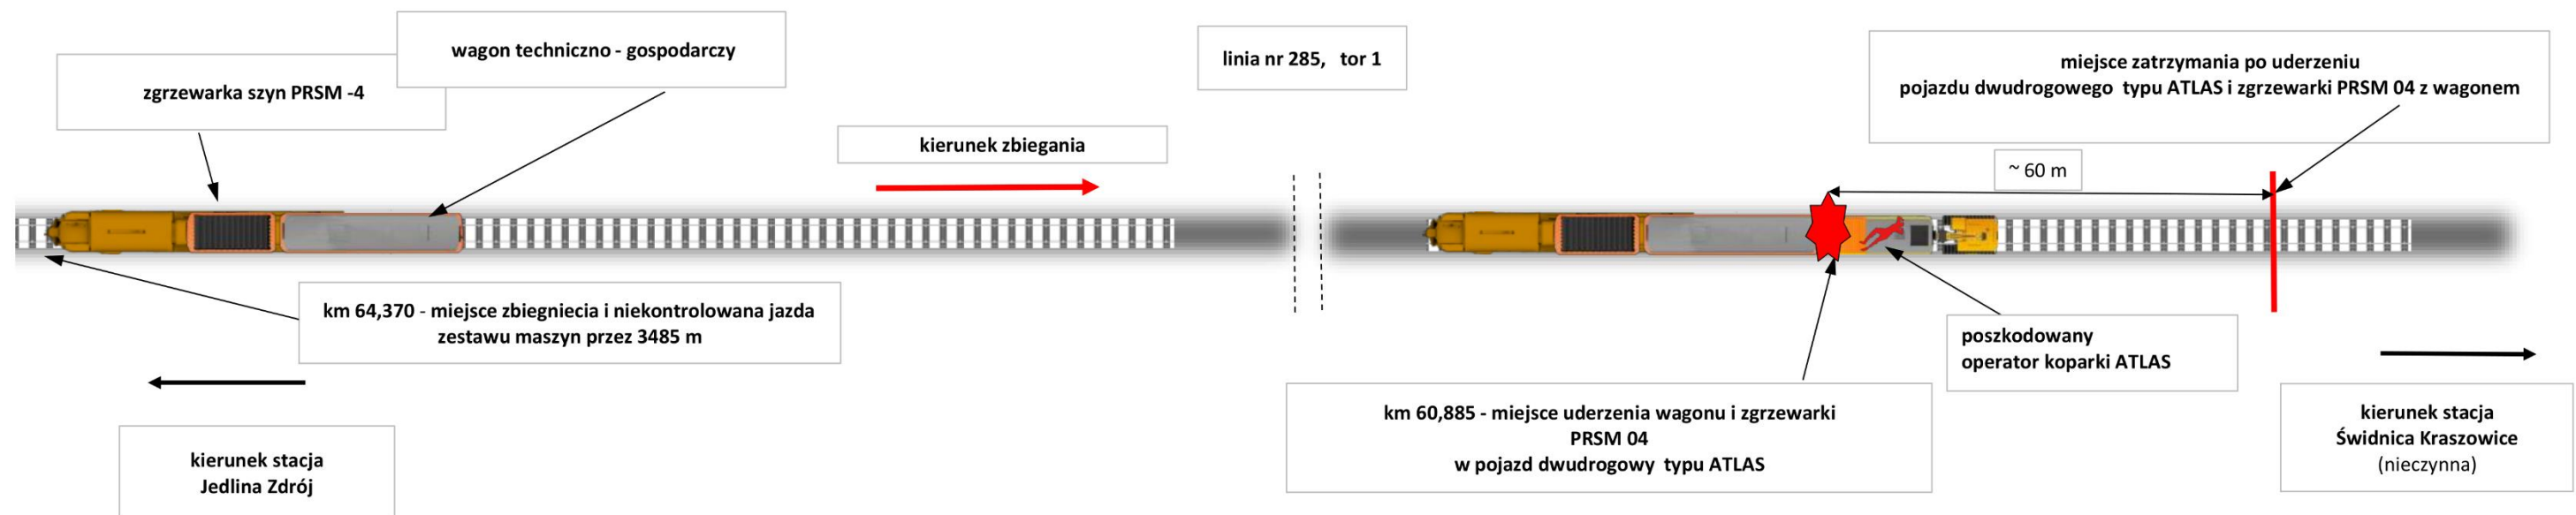
Rysunek 2 - Szkic wypadku (opr. PKBWK)

Zniszczony został wagon techniczno-gospodarczy - magazyn nr 000071 (skasowany) i uszkodzona zgrzewarka torowa szyn PRSM-4 nr 47 (DOLKOM Wrocław Sp. z o.o.).

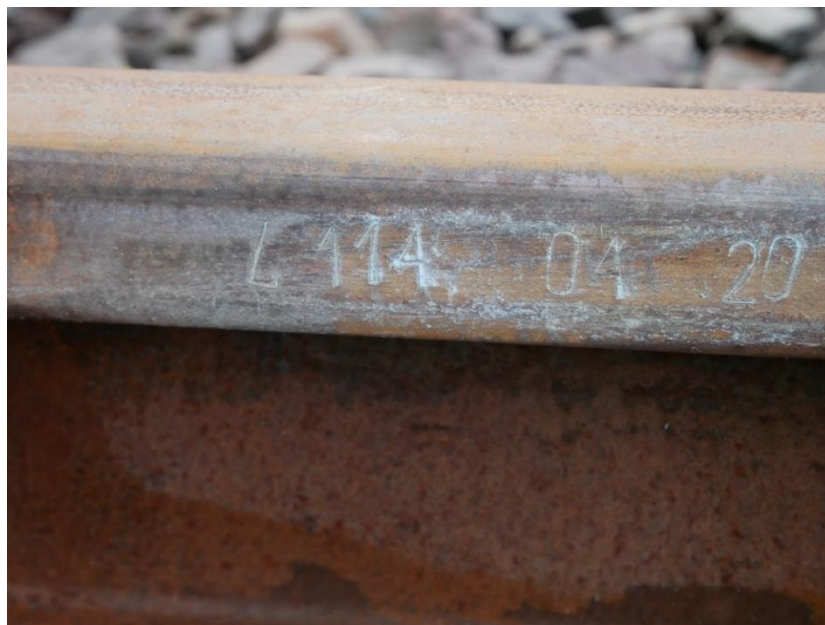
Dnia 30.04.2020 r. o godz. 10:03 (na toku prawym) i 10:10 (na toku lewym) na tej samej wysokości wykonano dwa zgrzewy w km 64,130, które zostały odcenowane numerem Z114 04 20 (cecha pracownika, który wg. jego wyjaśnień nie był obecny w pracy w tym dniu). O godz. 11:04 (na toku lewym) i 11:10 (na toku prawym) w km 64,250 wykonano na tej samej wysokości dwa kolejne zgrzewy odcenowane nr Z 095 04 20.

Zdjęcie 5 – Numer identyfikujący operatora zgrzewarki

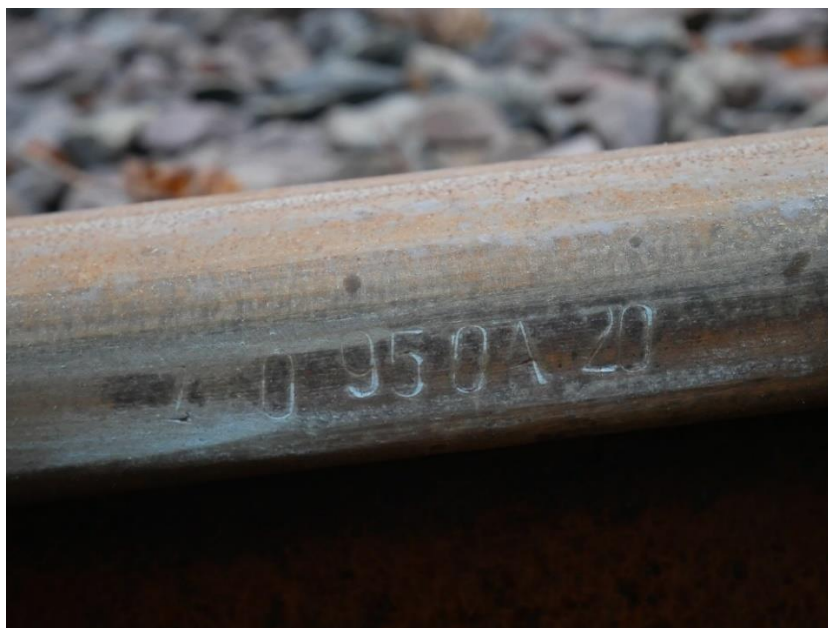
Zdjęcie 6 - Numer identyfikujący operatora zgrzewarki

Zespół badawczy na podstawie analizy materiałów dowodowych stwierdził spożywanie alkoholu przez pracownika (operatora zgrzewarki) w godzinach pracy. Powyższy fakt został uznany, jako inna nieprawidłowość niezwiązana z czynnikami przyczynowymi zdarzenia.
