**PAŃSTWOWA KOMISJA BADANIA WYPADKÓW KOLEJOWYCH**  
**Ministerstwo Spraw Wewnętrznych i Administracji**

**RAPORT Nr PKBWK 04/2022**

**z postępowania w sprawie wypadku kolejowego  
zaistniałego 29 lipca 2021 r. o godz. 06:15 na szlaku Szczecin Gumieńce - Tantow,  
w torze nr 1, przejazd kolejowo-drogowy kategorii C w km 7,585,  
linii kolejowej nr 409 Szczecin Gumieńce – Granica Państwa (Tantow)  
obszar zarządcy infrastruktury PKP PLK S.A. Zakład Linii Kolejowych w Szczecinie**

**WARSZAWA, dnia 11 maja 2022 r.**

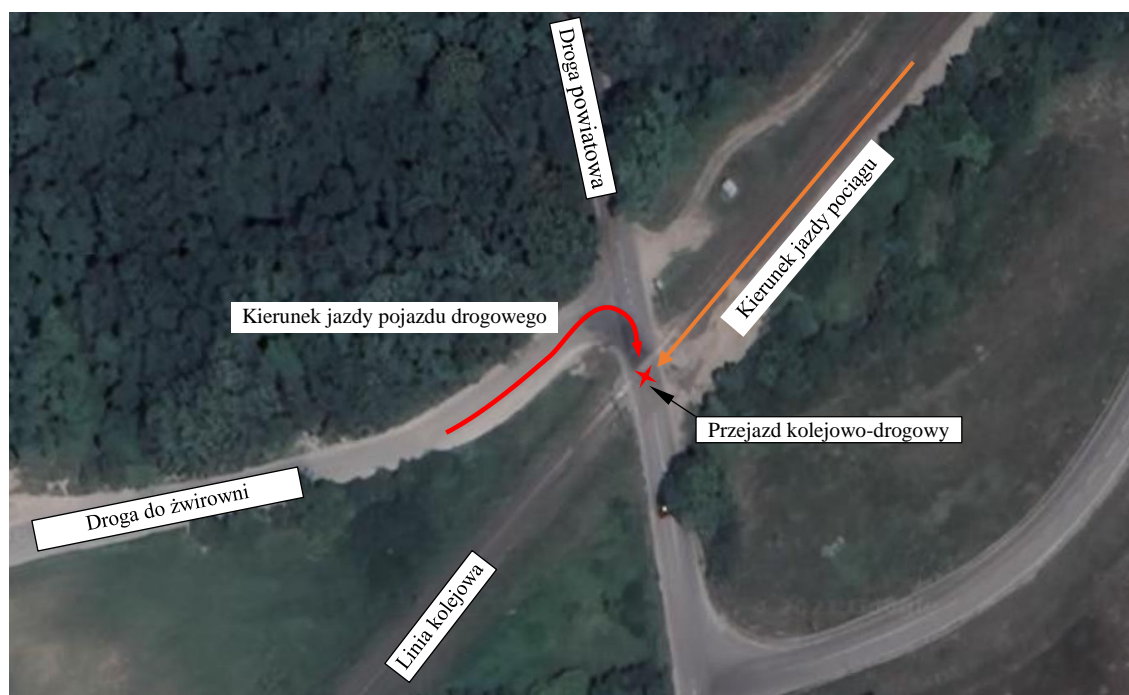
Zdjęcie 4 - Widok ogólny miejsca zdarzenia (źródło: Google Earth)

Przejazd kategorii C, na którym zaistniał wypadek, położony jest w ciągu drogi powiatowej nr 3924Z Smolęcina - Kołbaskowo, wykonanej z nawierzchni bitumicznej z gruntowym poboczem. Współrzędne geograficzne przejazdu to 53°20'33"N 14°26'20"E. Dopuszczalna prędkość pojazdów drogowych na drodze w rejonie przejazdu wynosi 90 km/h. Droga powiatowa skrzyżowana jest z torem kolejowym pod kątem 70°. Obszar skrzyżowania linii kolejowej z drogą znajduje się w terenie niezabudowanym. Na drodze powiatowej dojazdowej do przejazdu znajduje się włączenie drogi do zwirowi. Oś drogi włączającej się w drogę powiatową jest w odległości 13 m od skrajnej szyny toru. Droga do zwirowni wykorzystywana jest tylko, jako dojazd do zwirowni. Przy drodze do zwirowni brak oznakowania dla użytkowników drogi o zbliżaniu się do drogi powiatowej publicznej oraz informacji o zbliżaniu się do przejazdu. Przy tej drodze w odległości 150 metrów przed włączeniem do drogi powiatowej, znajduje się tablica z informacją „*Uwaga! Przejazd kolejowy zachować szczególną ostrożność*”. Sygnalizator drogowy nr S3, samoczynnego systemu przejazdowego skierowany jest w stronę zjazdu z drogi powiatowej (w kierunku drogi do zwirowni) i zabudowany jest w pasie drogowym drogi powiatowej. Poziom drogi do zwirowni jest obniżony względem poziomu drogi powiatowej o ok.1,6 metra. Wyrównanie poziomów drogi do zwirowni i drogi powiatowej następuje w rejonie połączenia tych dróg na długości 30 metrów, co skutkuje utworzeniem się podjazdu (w kierunku do drogi powiatowej). W rejonie połączenia tych dróg, patrząc w lewą stronę z drogi do zwirowni, podczas włączania się w drogę powiatową, widoczność pojazdów poruszających się po drodze powiatowej jest ograniczona z uwagi na teren zadrzewiony i porośnięty roślinnością w pasie drogowym drogi powiatowej. W celu poprawienia tej widoczności dla pojazdów włączających się do ruchu z drogi do zwirowni, zabudowano lustro drogowe. W porze rannej przy słonecznej pogodzie kierujący pojazdami drogowymi poruszającymi się po drodze do zwirowni w kierunku drogi powiatowej są oślepiani promieniami słońca. Słońce znajduje się na wysokości sygnalizatora drogowego nr S3, co utrudnia identyfikację nadawanych przez niego sygnałów (zdjęcie nr 9). Włączając się do ruchu z drogi do zwirowni na drogę powiatową, lustro drogowe również znajduje się na wysokości świecącego słońca, co znacznie utrudnia jego wykorzystanie zgodnie z przeznaczeniem (zdjęcie nr 10).
