PAŃSTWOWA KOMISJA BADANIA WYPADKÓW KOLEJOWYCH
Ministerstwo Spraw Wewnętrznych i Administracji

RAPORT Nr PKBWK 07/2022

**z postępowania w sprawie wypadku kolejowego
zaistniałego 03 lutego 2022 r. o godz. 06:14 na szlaku Warlubie – Laskowice Pomorskie,
w torze nr 2, przejazd kolejowo-drogowy kategorii B w km 437,386
linii kolejowej nr 131 Chorzów Batory – Tczew
obszar zarządcy infrastruktury PKP PLK S.A. Zakład Linii Kolejowych w Bydgoszczy**

WARSZAWA, dnia 14 grudnia 2022 r.

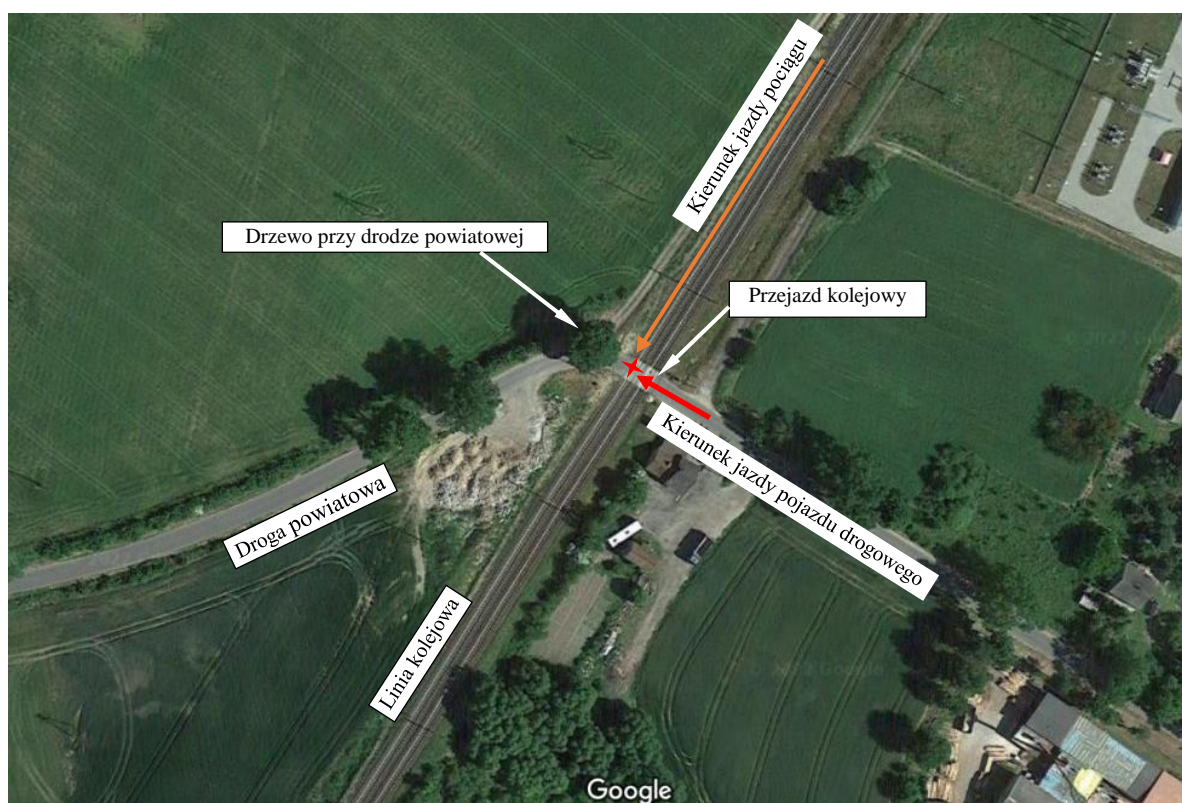
Zdjęcie 3 - Widok ogólny miejsca zdarzenia (źródło: Google Earth)

Przejazd, na którym zaistniał wypadek, położony jest w ciągu drogi powiatowej nr 1222C Bąkowski Młyn - Bąkowo, wykonanej z nawierzchni bitumicznej z gruntowym poboczem. Szerokość jezdni między sygnalizatorami drogowymi S1 i S3 wynosi 5,10 m, natomiast między sygnalizatorami drogowymi S2 i S4 wynosi 4,70 m (rysunek nr 1). Dopuszczalna prędkość pojazdów drogowych na drodze w rejonie przejazdu kolejowego według metryki przejazdowej wynosi 50 km/h. Droga powiatowa skrzyżowana jest z torem kolejowym pod kątem 85°. Obszar skrzyżowania linii kolejowej z drogą znajduje się w terenie niezabudowanym. Droga powiatowa nr 1222C od strony miejscowości Bąkowo po obu stronach jest oznakowana znakami ostrzegawczymi A-9 oraz słupkami

Drzewo to utrudniało łagodny skręt autobusu w lewo, by uniknąć uszkodzenia urządzeń rogatek i utrzymanie się autobusu w czasie skrętu na swoim pasie jezdni bez zajęcia przeciwnego pasa ruchu. Współrzędne geograficzne przejazdu to 53°34'44"N 18°36'54"E. Zdarzenie zaistniało w porze ciemnej bez opadów i mgły, temperatura otoczenia -2°C.
