**PAŃSTWOWA KOMISJA BADANIA WYPADKÓW KOLEJOWYCH**  
**Ministerstwo Spraw Wewnętrznych i Administracji**

**RAPORT Nr PKBWK/04/2020**

**z badania poważnego wypadku kategorii A21  
zaistniałego w dniu 2 sierpnia 2019 r. o godzinie 19:42  
na przejeździe kolejowo-drogowym kategorii D,  
szlak Starzyny – Koniecpol, tor nr 1,  
w km 34,751 linii kolejowej nr 64 Kozłów – Koniecpol**

obszar zarządcy infrastruktury PKP Polskie Linie Kolejowe S.A.  
Zakład Linii Kolejowych w Kielcach

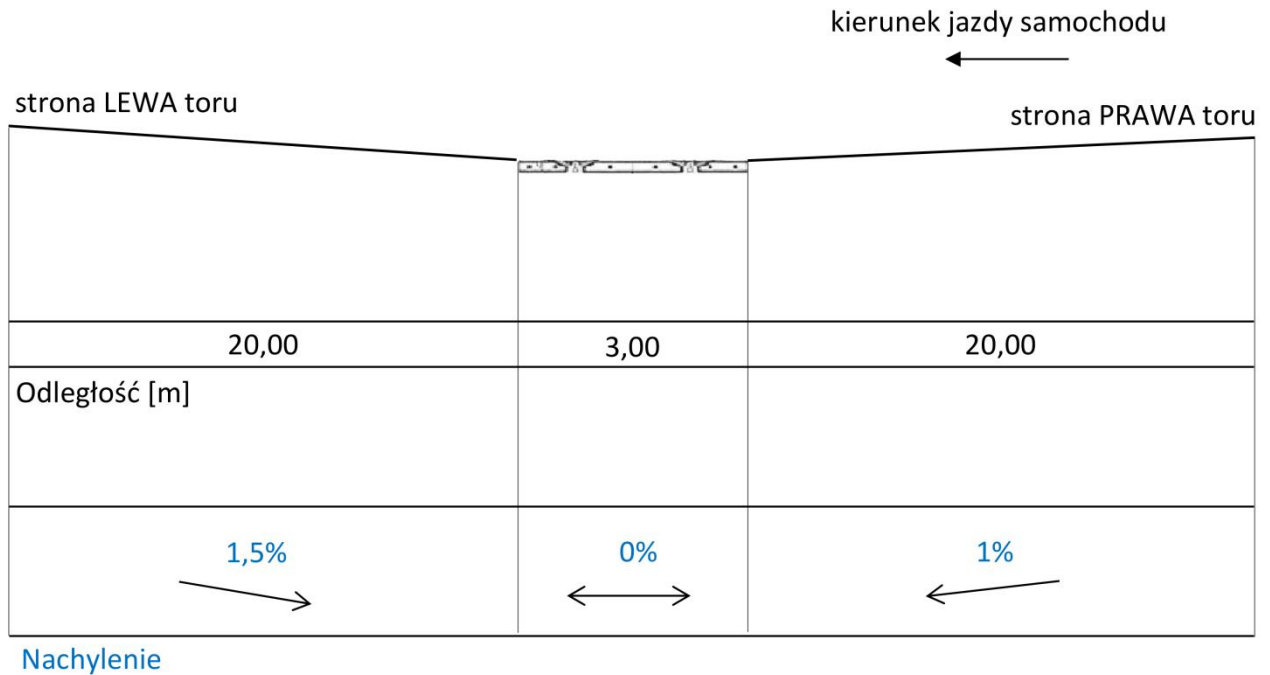
Rysunek 6 - Profil dojazdów do przejazdu kolejowo–drogowego w km 34,751 linia 64

Poważny wypadek zaistniał na przejeździe kolejowo-drogowym, gdzie profil drogi dojazdowej z obu stron do przejazdu jest na lekkim spadku wynoszącym 1% i 1,5%. Z prawej strony drogi (zgodnie z kierunkiem jazdy samochodu) na poboczu rosnące drzewa, a wzdłuż toru niewielki nasyp (patrz rys. 7) mogące utrudniać widoczność czoła zbliżającego się pociągu z pozycji kierującego samochodem. Tor od strony stacji Koniecpol tj. po prawej stronie drogi na długości około 100m jest położony w nieznacznym przekopie. Przewyższenie skarpy i drogi gruntowej biegnącej wzdłuż toru w stosunku do poziomu pomostu na przejeździe kolejowo-drogowym maksymalnie wynosi 0,95m.

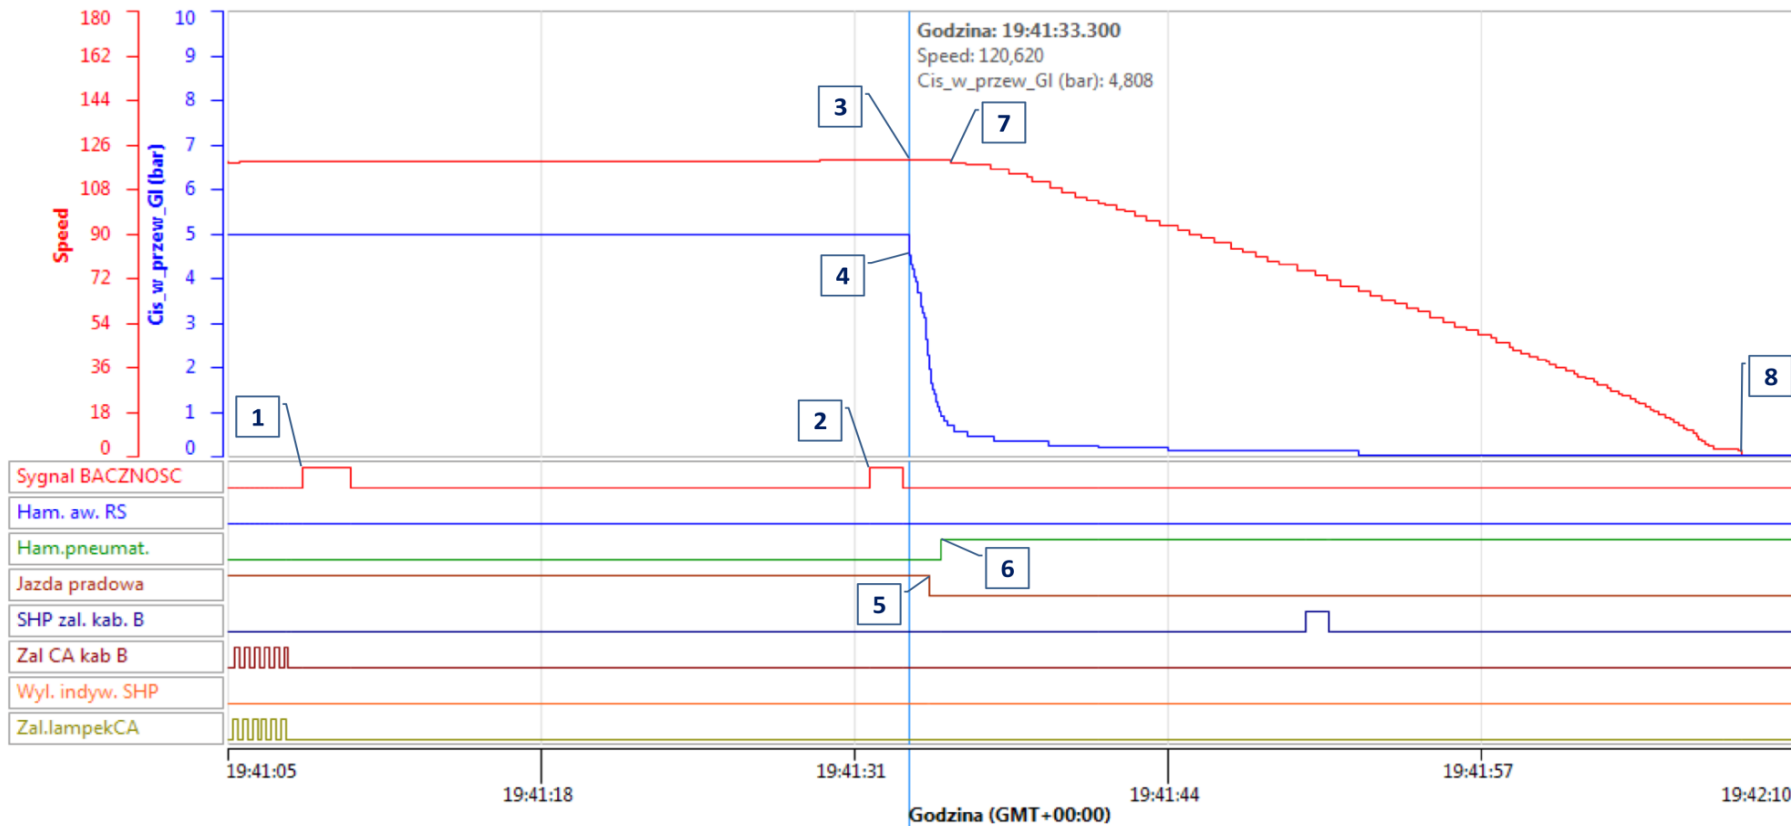
Rysunek 8 - Wydruk z rejestratora - charakterystyka jazdy pociągu EIE 8306 na odcinku Koniecpol - Starzyny

raz sygnał „Baczność” i wdrożył nagłe hamowanie (*zgodnie zapisami rejestratora TELOC hamowania nagłego nie wdrożono*). W tym czasie samochód osobowy wjechał na przejazd, nie zatrzymując się przed nim wcale, wprost przed nadjeżdżającą lokomotywę EP09-002. Nastąpiło najechanie pociągu na samochód osobowy. Maszynista twierdzi, że podczas jazdy na szlaku nie przekroczył dozwolonej prędkości. Podczas zderzenia zniszczony został przód pociągu, a jemu oraz drugiemu maszyniście nic się nie stało. Czoło pociągu zatrzymało się w km 34,100 i o powyższym zdarzeniu poinformował dyżurnego w Starzynach.
