**PAŃSTWOWA KOMISJA BADANIA WYPADKÓW KOLEJOWYCH**  
**Ministerstwo Spraw Wewnętrznych i Administracji**

**RAPORT Nr PKBWK/06/2020**

**z badania wypadku kategorii B11**  
**zaistniałego 08 sierpnia 2019 r. o godzinie 23:18**  
**szlak Tarnów Opolski - Opole Groszowice, tor nr 1,**  
**w km 87,973 linii kolejowej nr 132 Bytom – Wrocław Główny**

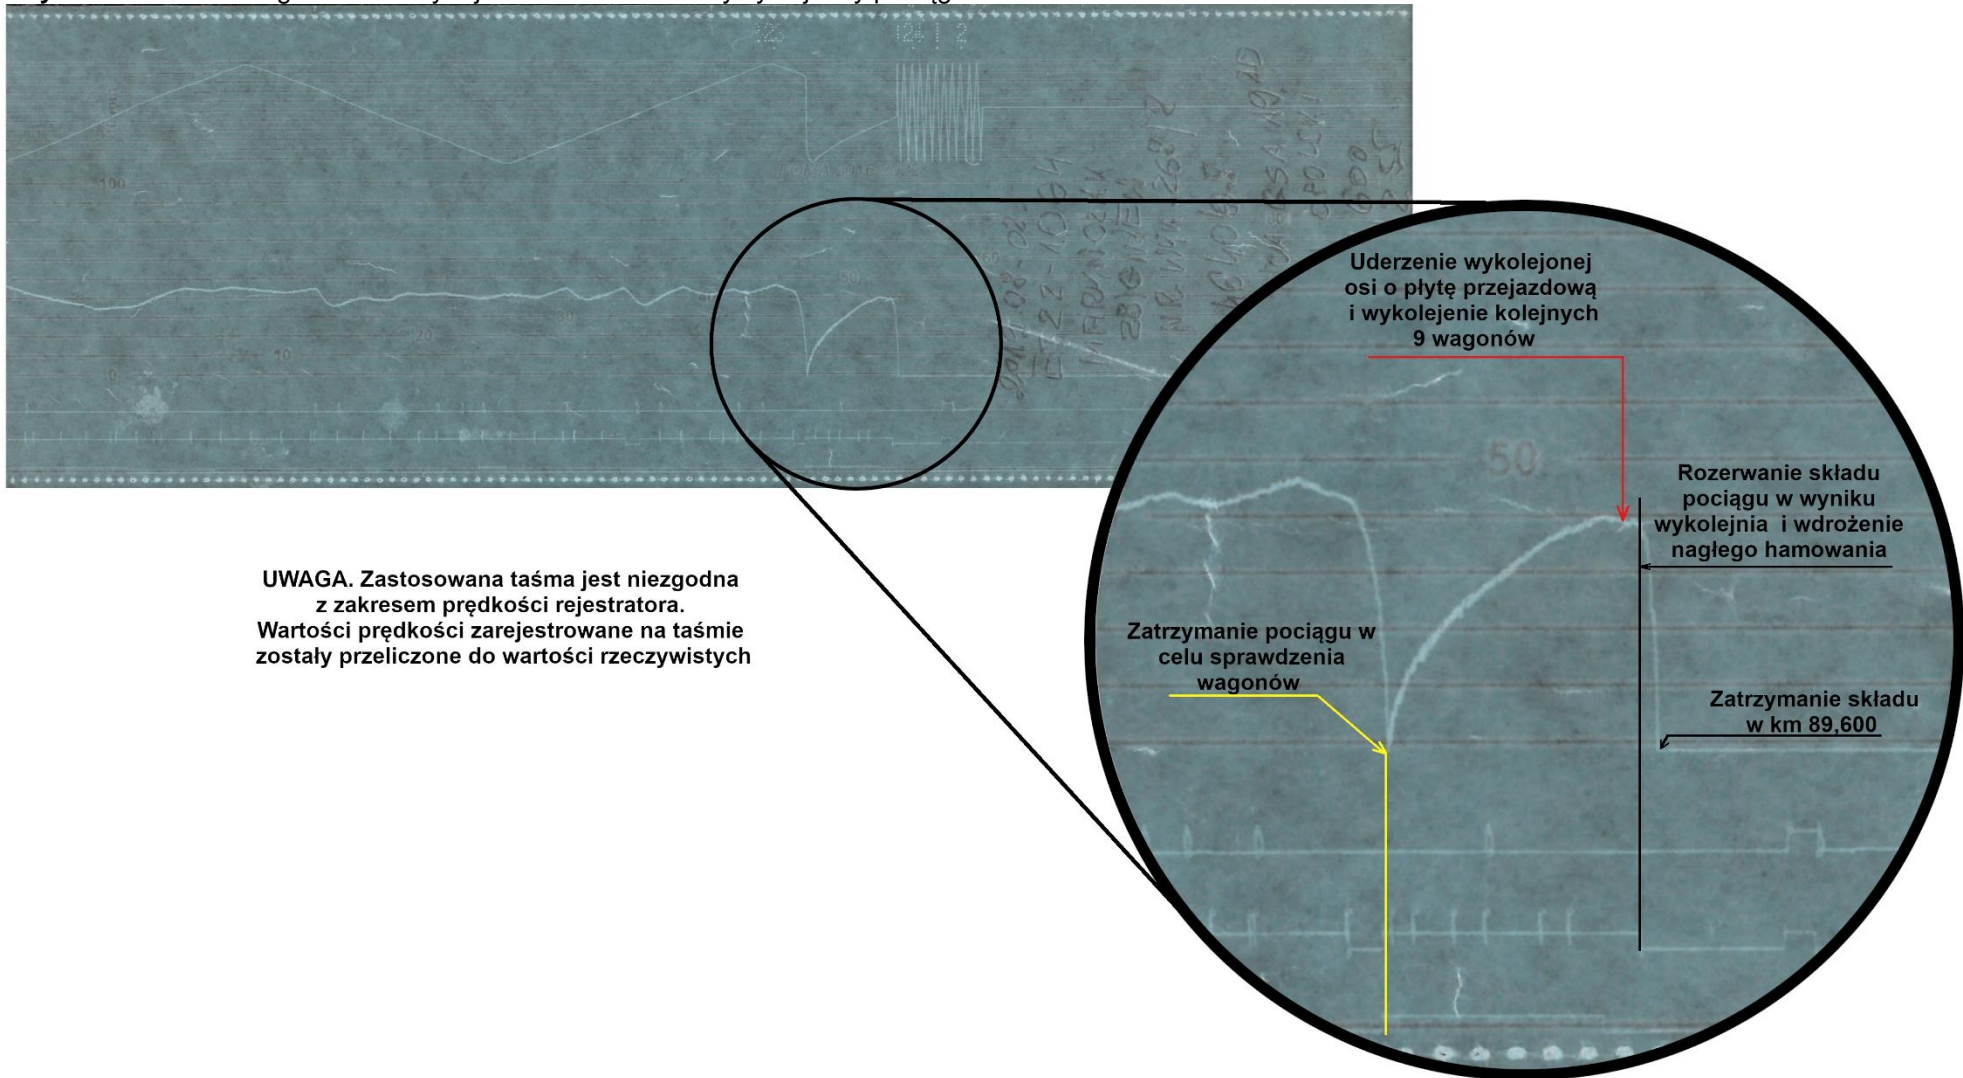
Na taśmie zostały zarejestrowane parametry działania urządzeń bezpieczeństwa tj. SHP i CA oraz ich kasowanie przez maszynistę.

**Rysunek 2** - Skan fragmentu taśmy rejestratora - charakterystyka jazdy pociągu nr TME 464045
