PAŃSTWOWA KOMISJA BADANIA WYPADKÓW KOLEJOWYCH
Ministerstwo Spraw Wewnętrznych i Administracji

RAPORT Nr PKBWK/8/2020

**z badania poważnego wypadku kategorii A35
zaistniałego w dniu 28 października 2019 r. o godzinie 12:55
szlak Paczyna - Toszek, tor nr 1,
w km 48,180; linia kolejowa nr 132 Bytom - Wrocław Główny**

obszar zarządcy infrastruktury PKP Polskie Linie Kolejowe S.A.,
Zakład Linii Kolejowych w Tarnowskich Górach

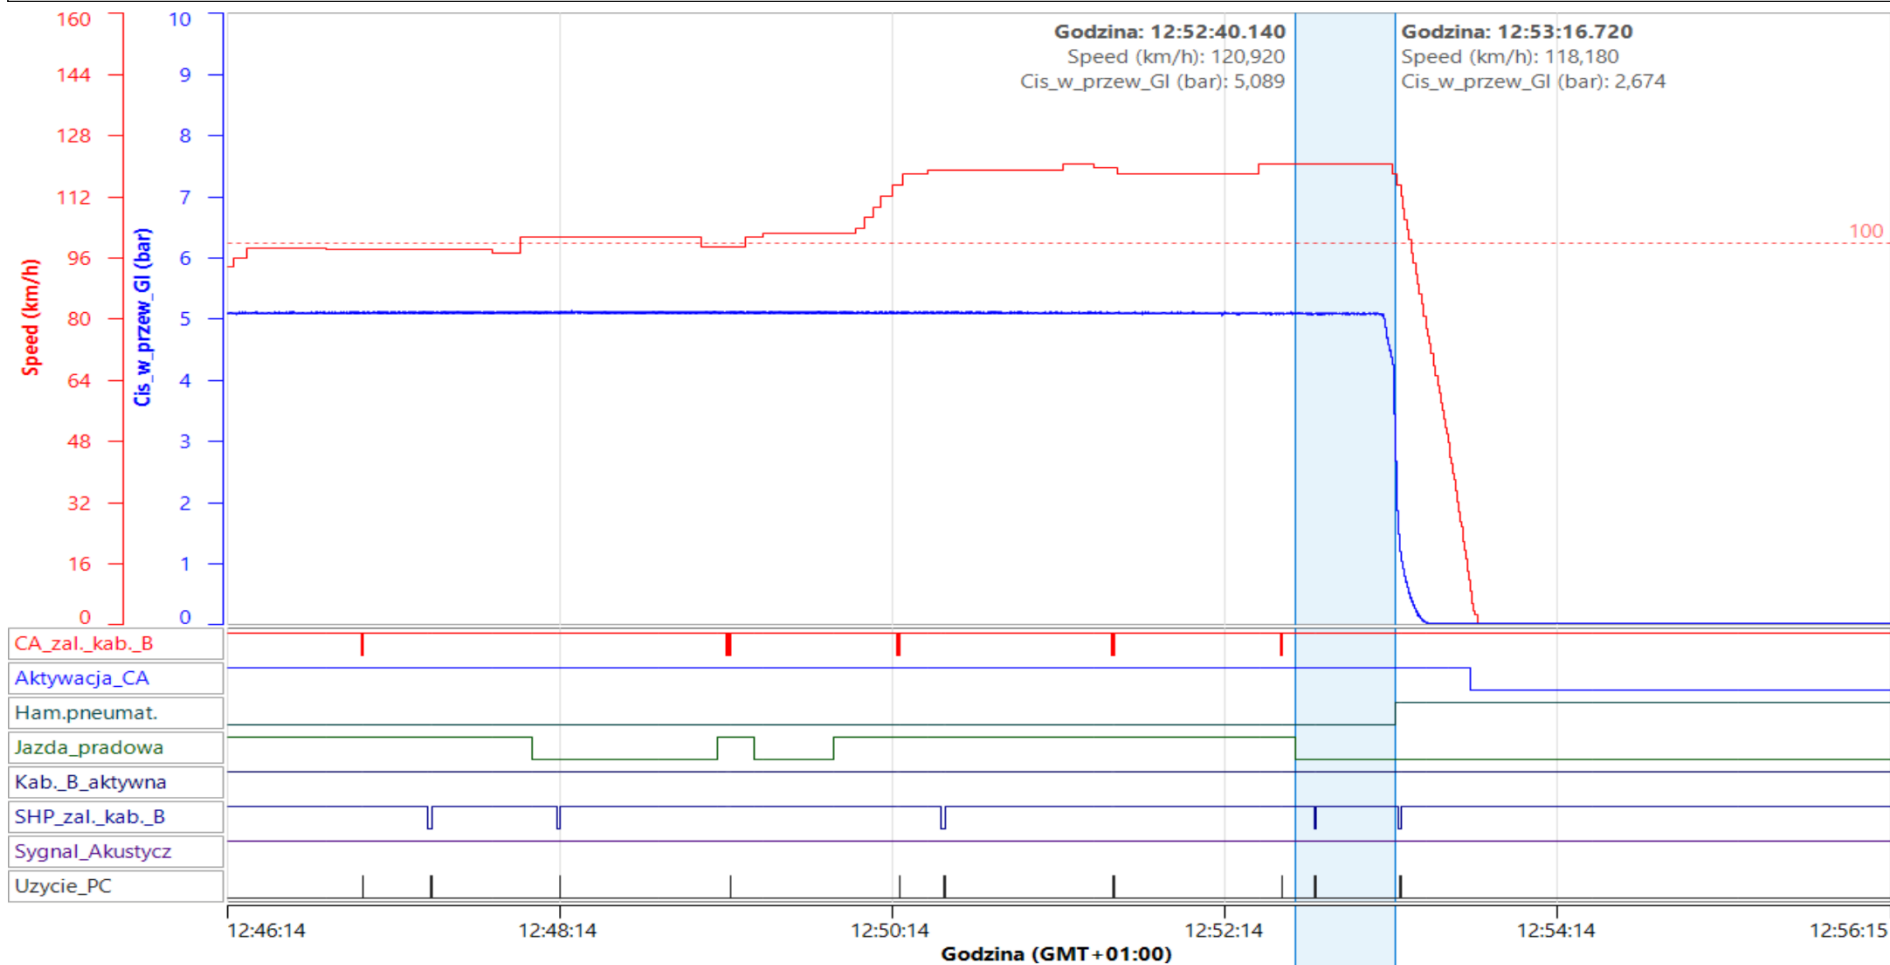
- godzina 12:48:05 – wyłączenie jazdy prądowej, przejazd pociągu przez stację Pyskowice z prędkością 101,6 km/h na odcinku 1868 m,
- godzina od 12:49:12 – do 12:49:25 - załączenie jazdy prądowej, wzrost prędkości z 99 km/h do 101,6 km/h na odcinku 385 m,
- godzina od 12:49:25 do 12:49:53 – wyłączenie jazdy prądowej i jazda z prędkością 102 km/h na drodze 816 m,
- godzina od 12:49:53 do 12:52:40 - załączenie jazdy prądowej i wzrost prędkości od 102 km/h do 120,9 km/h na drodze 5420 m,
- o godzinie 12:52:40 - wyłączenie jazdy prądowej i jazda z prędkością 120,9 km/h do godziny 12:53:12 do chwili wdrożenia hamowania nagłego hamowania i spadku ciśnienia w przewodzie głównym,
- od godziny 12:53:14 do godziny 12:53:46 - nagły spadek prędkości do 0 km/h na drodze na odcinku 563 m.

Konfiguracja	: 009/17_C04_I03_03	Id pojazdu	: EP07-1056	Godzina początkowa	: 28.10.19 11:42:42	Odległość początkowa	: 0,0000 km
Id klienta	: PKP Intercity	Typ pojazdu	: EU07 2nd Phase	Godzina końcowa	: 28.10.19 15:47:39	Odległość końcowa	: 84,7991 km
Typ pamięci	: Pamięć krótkoterminowa	Numer seryjny	: 18082608	Średnica koła	: 1 250 mm	Licznik odległości	: 170 312,8910 km
