**PAŃSTWOWA KOMISJA BADANIA WYPADKÓW KOLEJOWYCH**  
**Ministerstwo Spraw Wewnętrznych i Administracji**

**RAPORT Nr PKBWK 04/2021**

**z badania poważnego wypadku kategorii A20  
zaistniałego 18 sierpnia 2020 r. o godzinie 07:29  
szlak Nisko – Rudnik nad Sanem, tor nr 1,  
przejazd kolejowo-drogowy kategorii C w km 119,080  
linia kolejowa nr 68 Lublin Główny - Przeworsk**

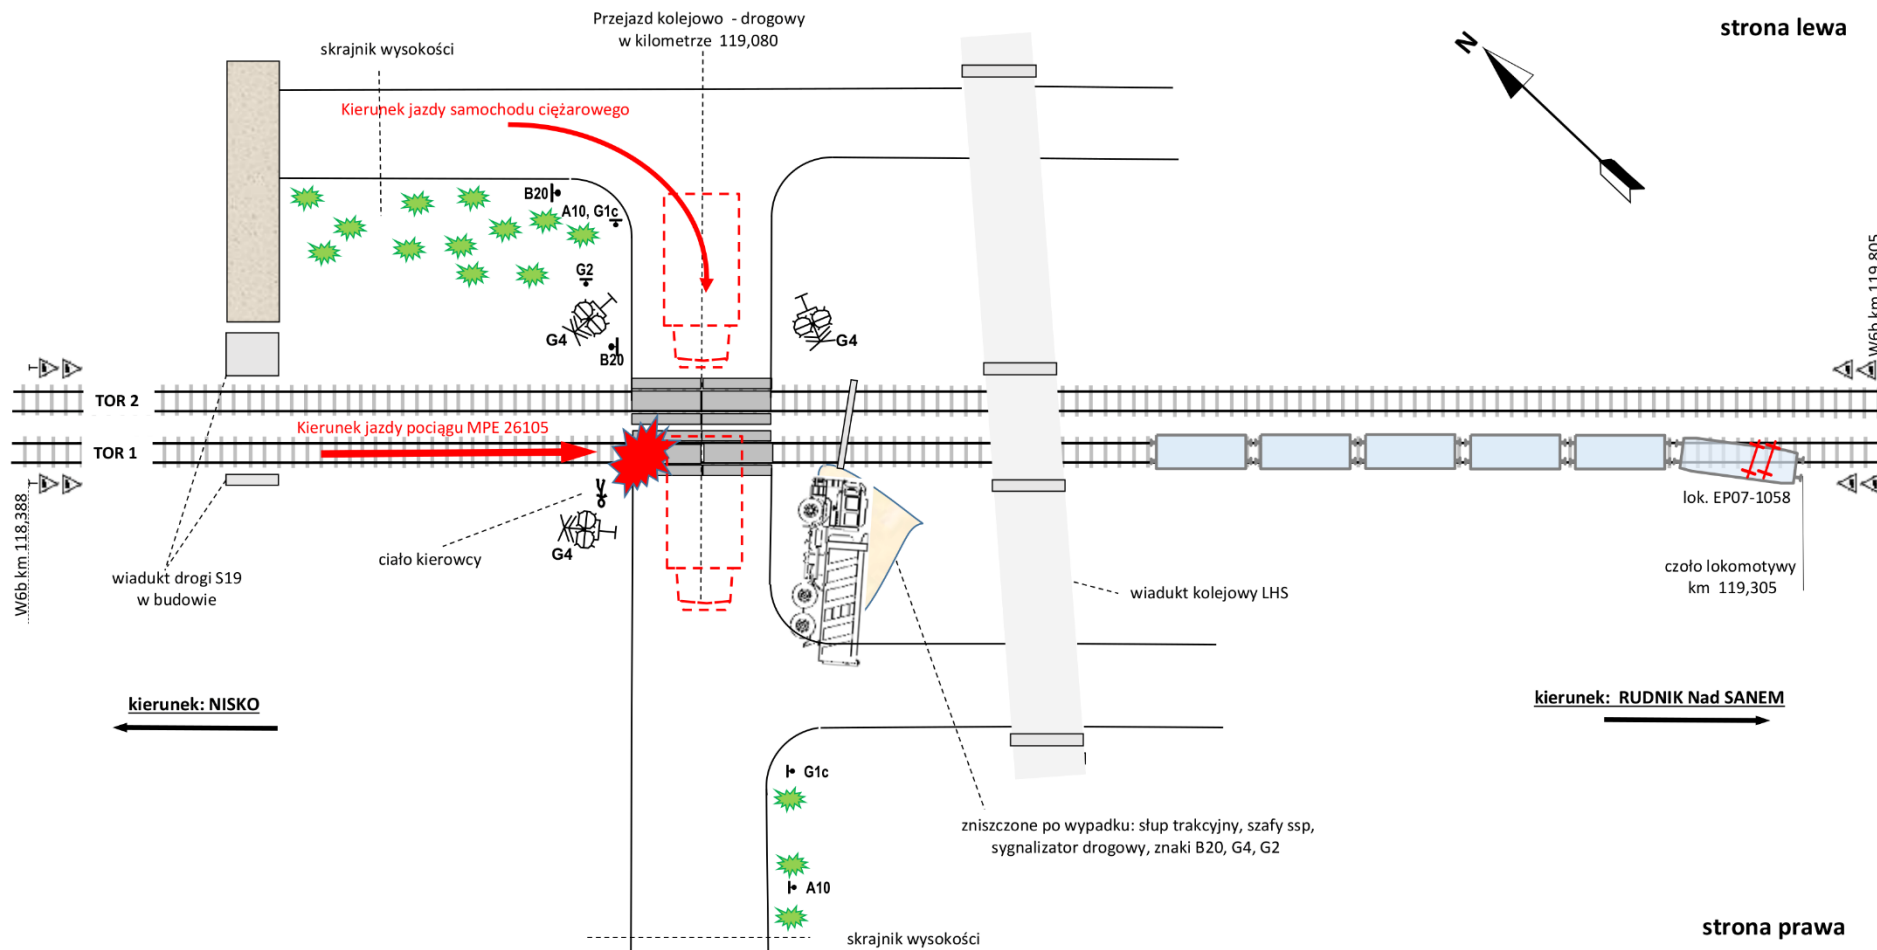
Rysunek 1 - Szkic poważnego wypadku

Wjazd samochodu ciężarowego na przejazd kolejowo-drogowy wprost przed nadjeżdżający pociąg pasażerski MPE26105.
