Descarrilamento de comboio de mercadorias
na Linha do Norte, próximo de Adémia, em
01-04-2017

Derailment of freight train, Norte Line near Adémia
halt, on 01 April 2017

**RELATÓRIO FINAL DE
INVESTIGAÇÃO DE SEGURANÇA**

[Relatório F2019/01]

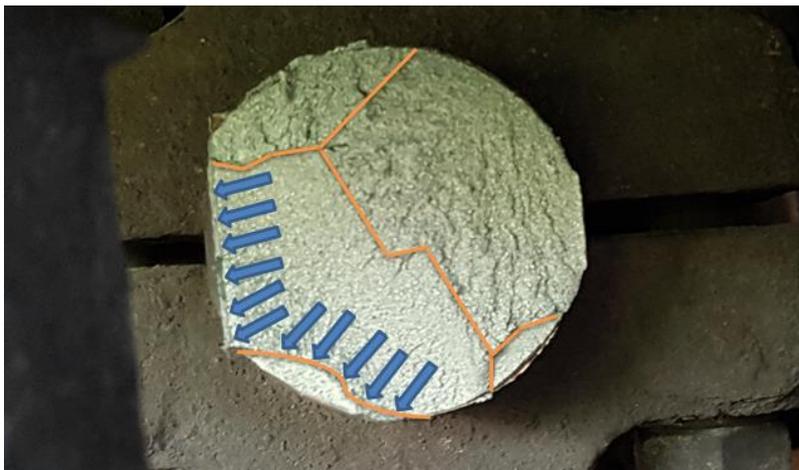
Figura 18: Veio do equipamento de tração do 1º vagão

A secção de rotura não apresenta sinais de fadiga, de corrosão ou de fraturas anteriores ao evento que originou a sua rutura. Analisando a superfície de rotura é perceptível o esmagamento a que a peça esteve sujeita (zona assinalada por setas na figura anterior), evidenciando uma força de desvio significativa, indicando que o vagão que lhe estava acoplado exerceu um elevado esforço para o lado esquerdo no sentido da marcha, forçando o limite do curso radial de trabalho do tensor. Tais forças no lado oposto da secção originaram a rutura por tensões compostas tração/flexão/corte.

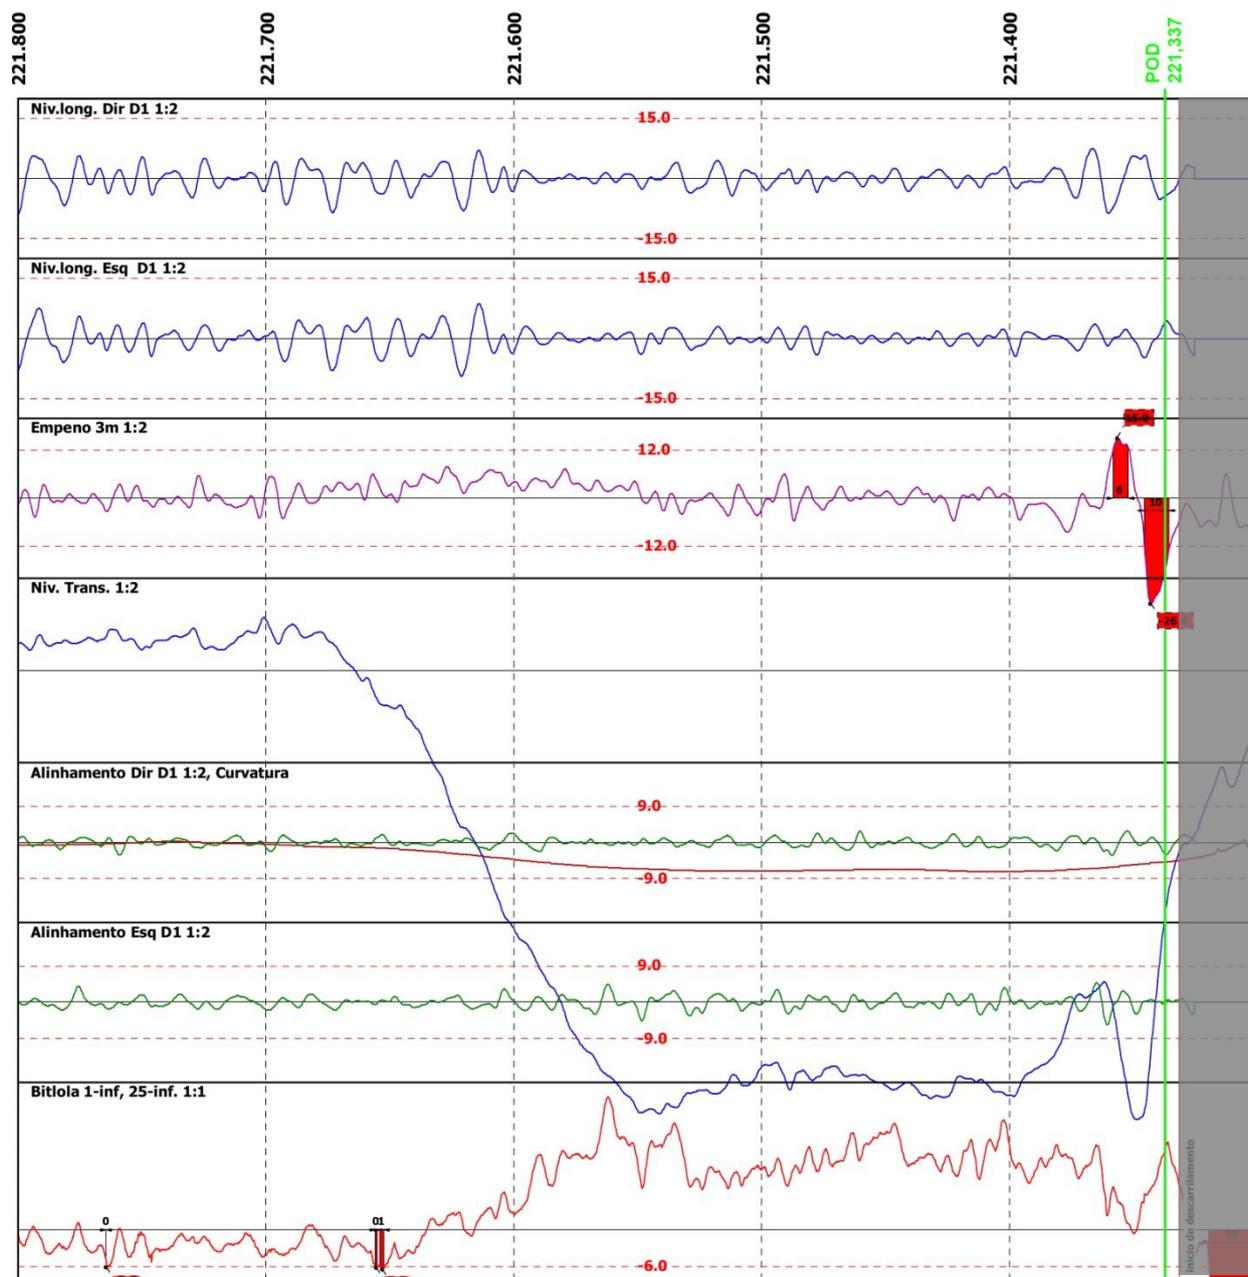
Figura 26: Extrato do gráfico de parâmetros de via – equipamento KRAB

Com o apoio de técnicos do gestor da infraestrutura utilizando um equipamento KRAB™, cerca das 00:20 do dia 02-04-2017 foram recolhidos os parâmetros geométricos da via no troço entre os PK 221,800000 e 221,300250, portanto, de 463 metros antes do POD até cerca de 37 metros após, local a partir do qual os danos na via por efeito do descarrilamento tornavam a medição irrelevante.

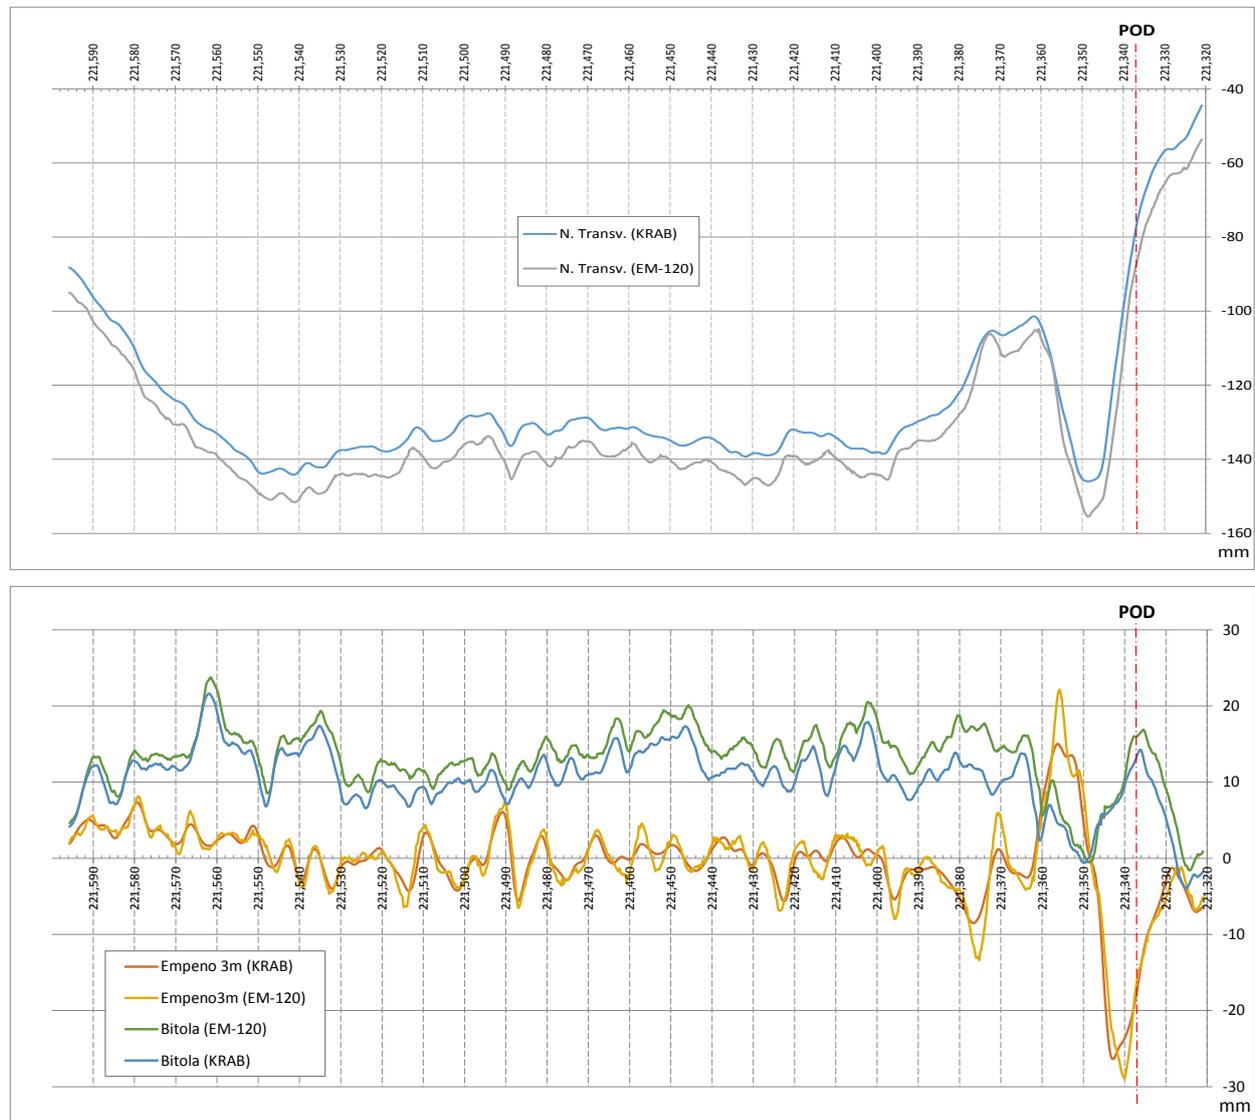
Figura 30: Sobreposição das medições feitas pelo KRAB e pelo EM-120 de alguns parâmetros geométricos da via

Após reajuste do referencial de origem da distância, que era ligeiramente diferente nas medições de ambos os equipamentos²⁹, pode constatar-se que existe uma boa concordância entre ambas as medições, diferindo essencialmente na amplitude dos valores, maior no equipamento pesado, como é natural.

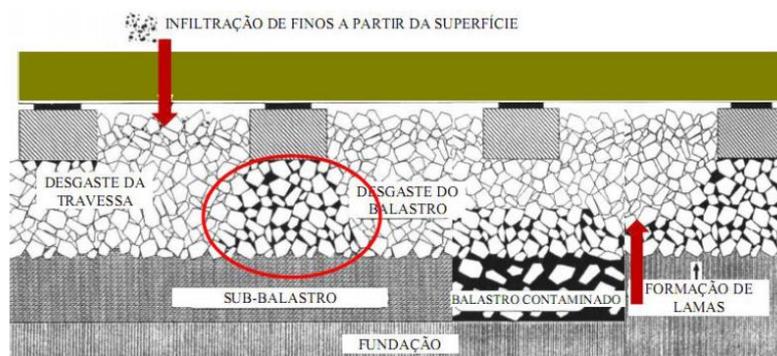
Figura 37: Ilustração das possíveis origens da colmatção do balastro com finos [Fortunato, 2005]

A rotura da capacidade de suporte da plataforma estará na origem do fenómeno, relativamente comum, da ascensão de finos dos solos constituintes da plataforma, por efeito da ação de bombagem provocada pela passagem cíclica das rodas dos comboios, que, em mistura com os minerais provenientes da desagregação do granito constituinte do balastro utilizado, colmatam completamente os vazios deste fazendo com que perca a sua capacidade drenante, a sua elasticidade e também, por falta de apoio, a sua capacidade de suporte.

Deste fenómeno resulta a dificuldade na manutenção dos nivelamentos transversal e longitudinal da via, nomeadamente, escala e empeno.

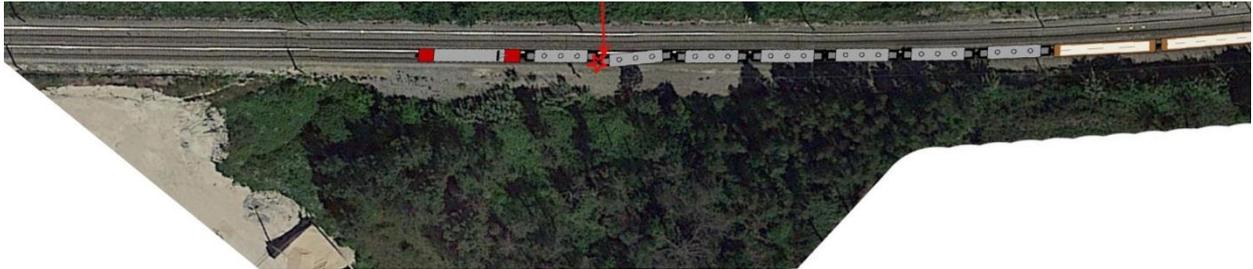
Figura 51: Ilustração da posição do comboio quando as rodas do vagão descarrilado galgam a fila esquerda e o engate rompe

Seguindo as rodas do lado direito do *bogie* descarriladas e em movimento bastante irregular sobre as travessas e fixações do lado interior do carril esquerdo, causam a sua destruição parcial pelas forças significativas e anormais. Pelo movimento vertical irregular devido ao galope sobre as travessas e ou por o carril ter torcido parcialmente pela elevada força lateral exercida pelas rodas do lado direito devido à importante inclinação do vagão, estas galgam o carril, perdendo assim o guiamento precário que ainda mantinham. Em simultâneo, devido ao elevado esforço a que naquelas circunstâncias estava sujeita, partiu-se a haste do gancho de engate do 1.º vagão da composição que assegurava a ligação com o vagão descarrilado.

Rodas do lado direito do *bogie* descarrilado galgam a fila esquerda e o engate rompe.

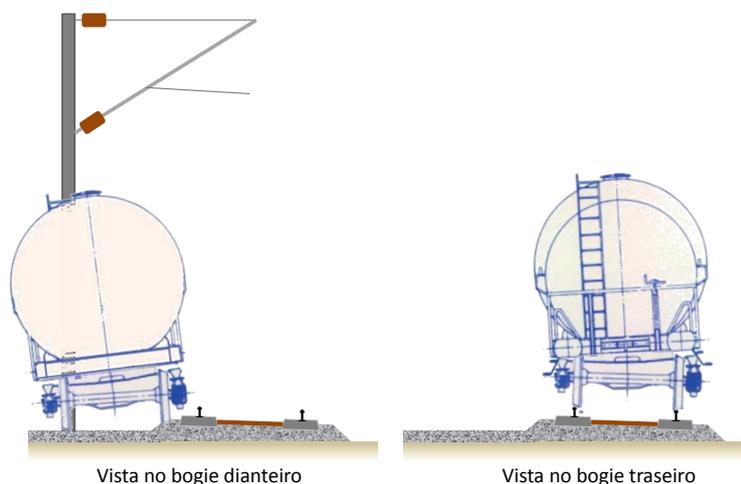
Figura 53: Ilustração da posição do vagão descarrilado quando a sua dianteira embate no poste de catenária 221-12

A força do embate no poste de catenária repercutiu-se naturalmente no vagão seguinte (3.º vagão), levando a que, muito provavelmente nesse momento, esse descarrilasse o seu primeiro bogie para o lado da entrevia, quebrando também o engate entre ambos.

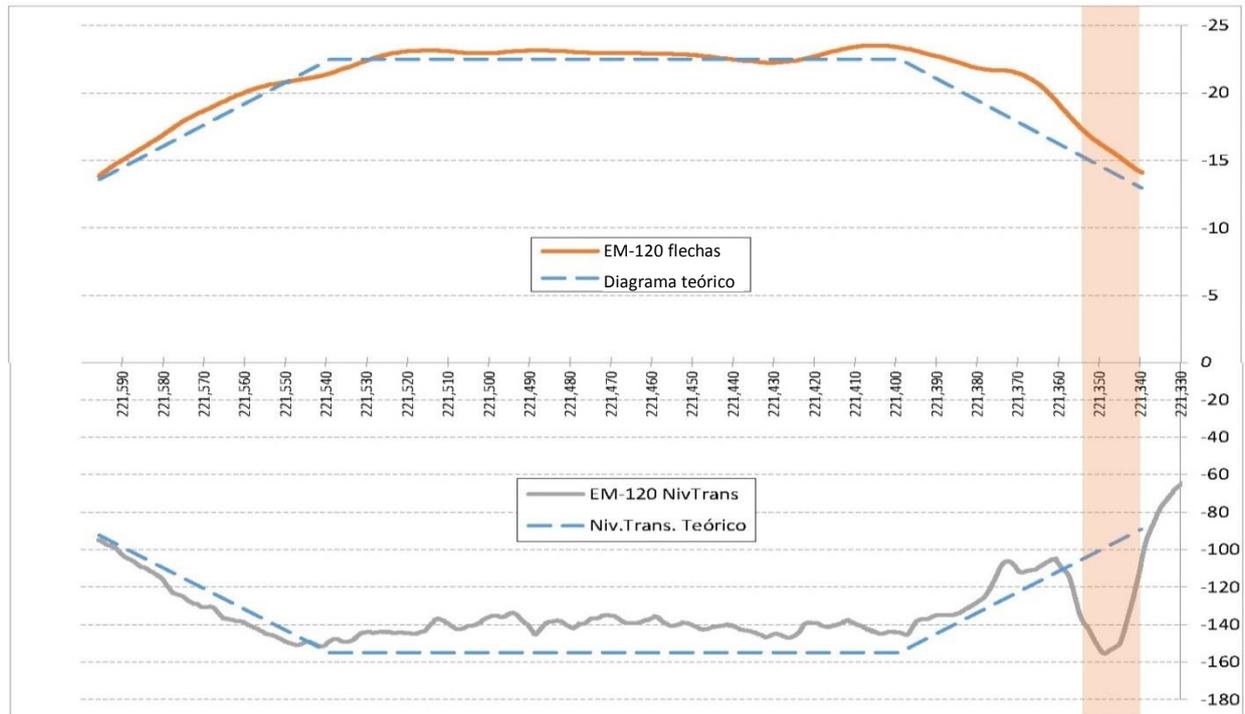
Figura 63: Representação do diagrama de flechas da curva (metade superior do gráfico) e do nivelamento transversal (metade inferior do gráfico). A zona intervencionada em 31-03-2017 está sombreada.

No que respeita especificamente ao traçado, pode verificar-se uma deficiente ligação da curva circular à curva de transição de saída, com um afastamento da curva teórica no sentido da diminuição localizada do raio, perdendo-se a desejada variação linear da curvatura e conduzindo à introdução de perturbações na estabilidade transversal dos veículos ferroviários (lacete).

Quanto ao nivelamento transversal (ou escala), pode observar-se uma anomalia acentuada na escala na curva de transição, sensivelmente entre o PK 221,340 e o PK 221,360, zona na qual se inclui aquela onde foram realizados trabalhos. Nessa zona, a escala apresenta o valor máximo de -155 mm ao PK 221+349 (coincidindo com o valor teórico para a zona de curva circular) quando, no traçado ideal, deveria ter um valor de -103,5 mm, portanto, tem um valor superior em 50% ao teórico. Este tipo de anomalias no nivelamento transversal introduz no material circulante perturbações na estabilidade em torno do seu eixo longitudinal (balanceio).

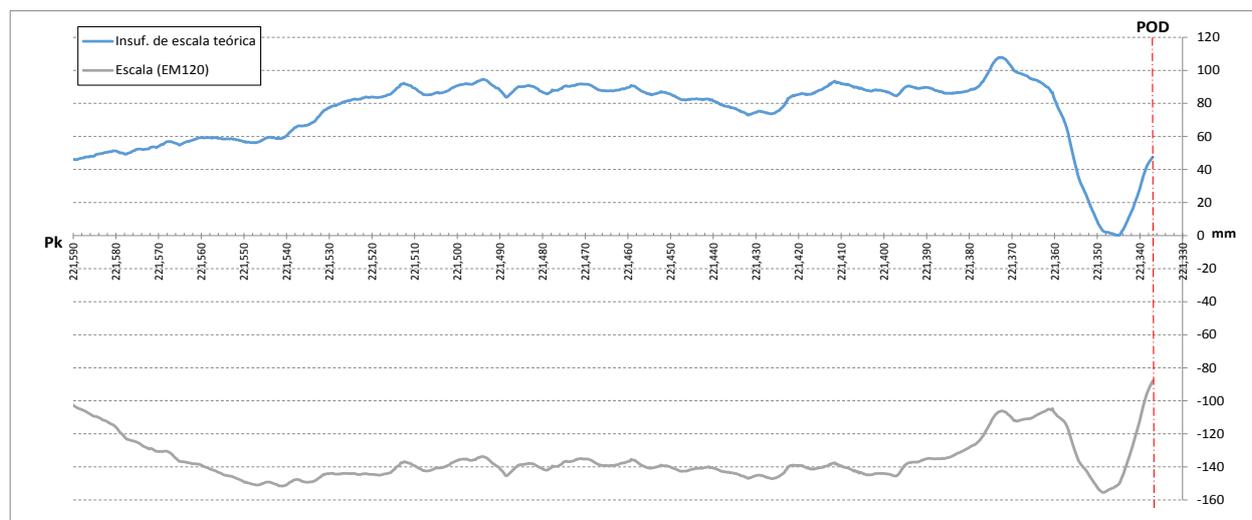
Figura 64: Representação da escala da via e da insuficiência de escala teórica

Verifica-se que a anomalia na escala da via faz com que a insuficiência de escala sofra uma diminuição brusca e significativa na zona imediatamente antes do POD, anulando-se mesmo a cerca de 9,00 m deste (o que corresponde praticamente à distância entre pivôs dos vagões Uacs Transfesa).

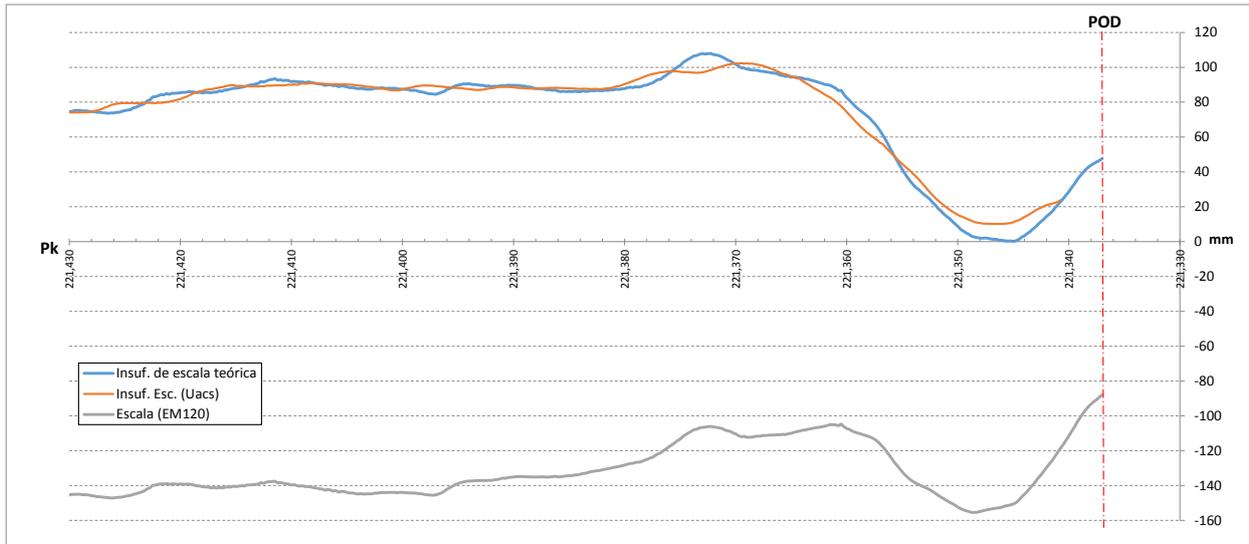
Figura 65: Escala da via, insuficiência de escala teórica e insuficiência de escala para o vagão Uacs.

Pode-se observar que, no local da anomalia no nivelamento transversal, a insuficiência de escala a que o veículo está sujeito, a qual é diretamente proporcional à *aceleração lateral não compensada*, não chega a anular-se, mas ainda assim é bastante reduzida.

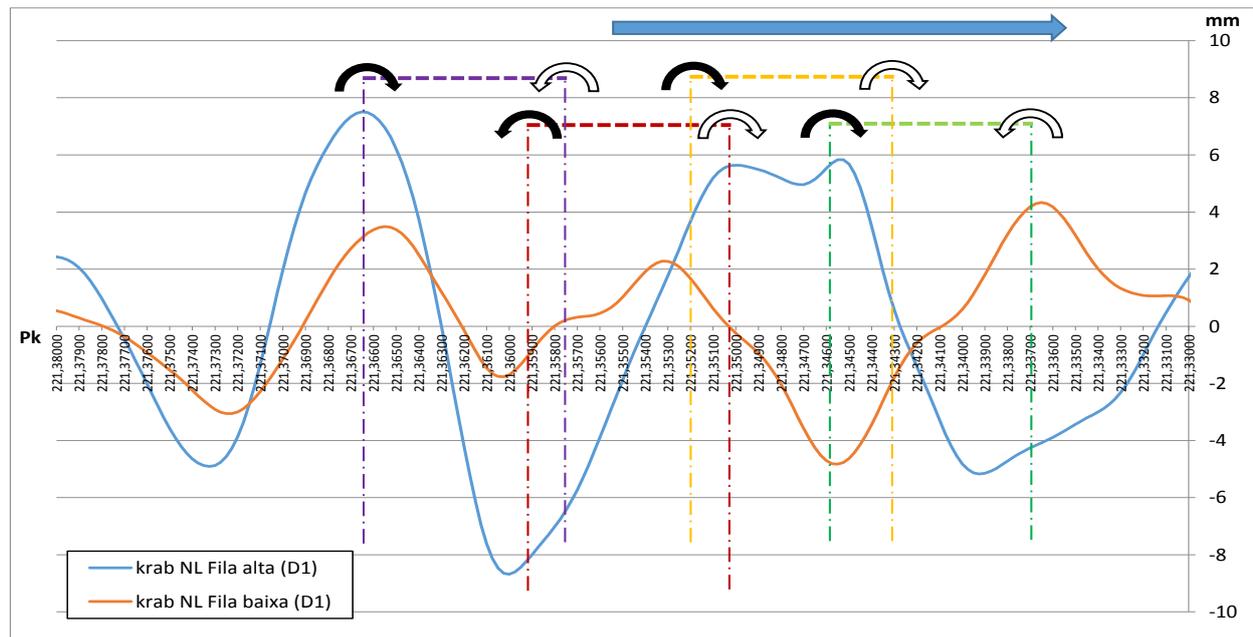
Figura 67: representação do nivelamento longitudinal dos carris (medição KRAB) e posição relativa dos pivôs dos bogies do vagão Uacs Transfesa

Pode verificar-se a sucessiva variação de escala e a inversão de sincronismo entre o nivelamento da fila alta e da fila baixa que ocorre nos 20 metros que antecedem o POD, provocando solicitações alternadas da suspensão dos *bogies* as quais, por sua vez, se repercutem na dinâmica da caixa dos veículos.

Os pares de linhas verticais de igual cor, separadas de 8,80 m, representam diversos posicionamentos dos pivôs dos *bogies* de um vagão Uacs Transfesa. Permitem perceber a sucessiva alternância de esforços entre os dois lados da suspensão do vagão e entre ambos os *bogies*, ilustradas pelos sentidos dos pares de setas. Tal tem por consequência induzir no vagão movimentos em torno do eixo longitudinal (balanceio) e combinação de oscilação vertical e rotação em torno do eixo transversal (galope).

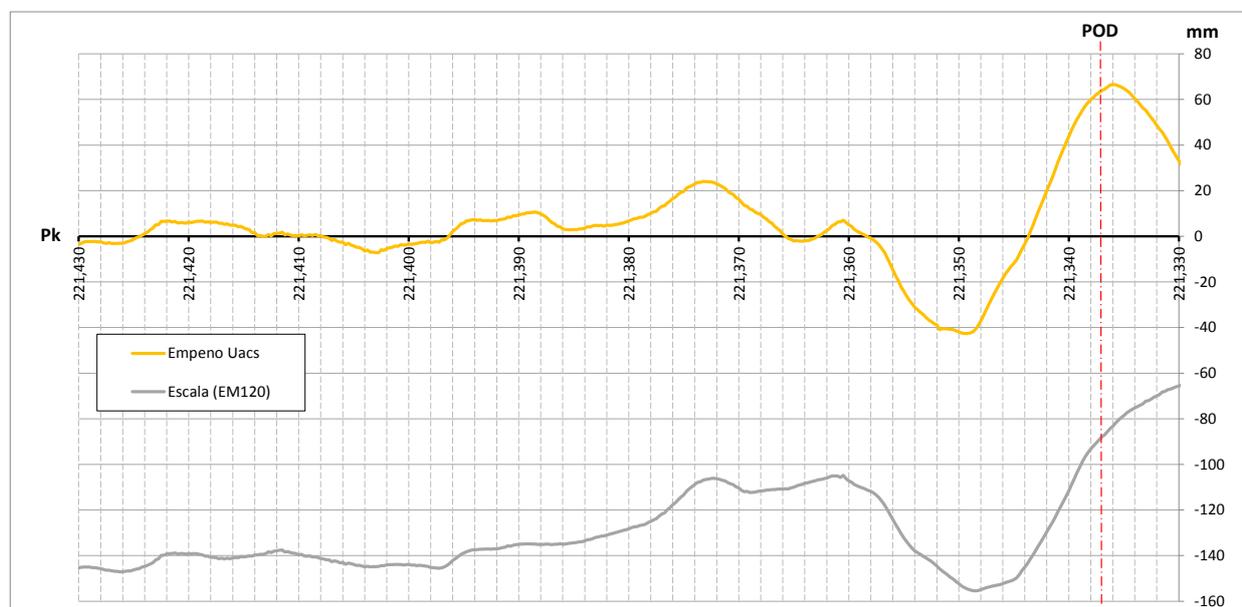
Figura 69: Representação da escala da via e do empeno na base de medição correspondente à distância entre pivôs do vagão Uacs Transfesa

Constata-se também que numa extensão de 8,80 m iniciando-se ao PK 212,343, existe uma diferença de escalas de 66,14 mm. Neste pequeno troço isto corresponde a uma variação de escala de:

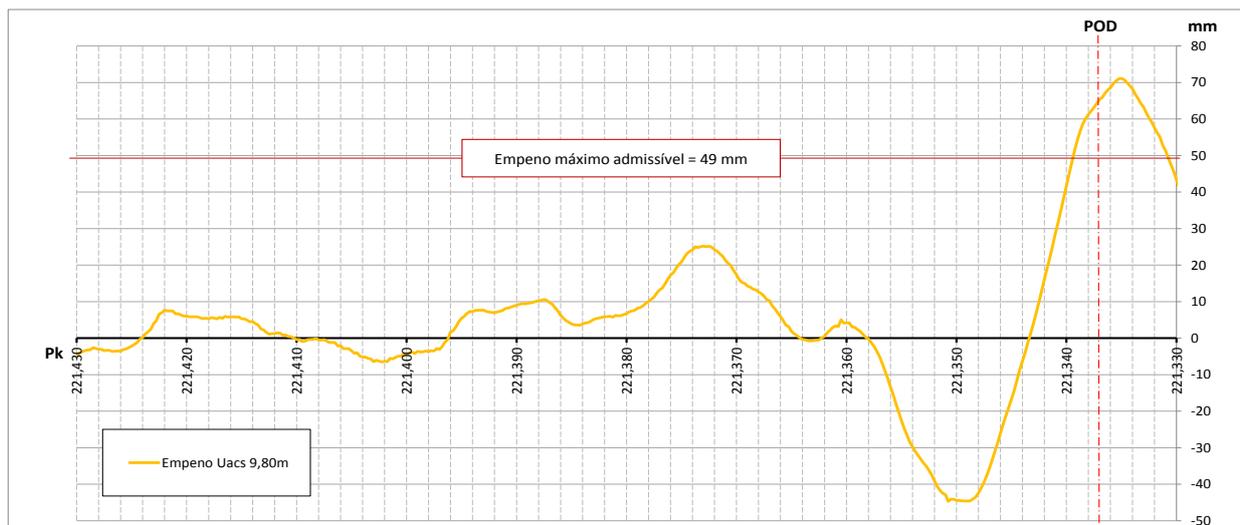
Figura 71: Representação do empeno da via na base de medição 9,80 m, indicando o limite admissível

Constata-se que na zona imediatamente antes do POD, não só o vagão circulava há mais de 2,0 m com um empeno superior ao admissível para a via, mas também que o empeno era continuamente crescente à razão de 6,4 mm/m (27% acima da razão admissível) até ao valor absoluto máximo de 71 mm (45% acima do admissível para a via).

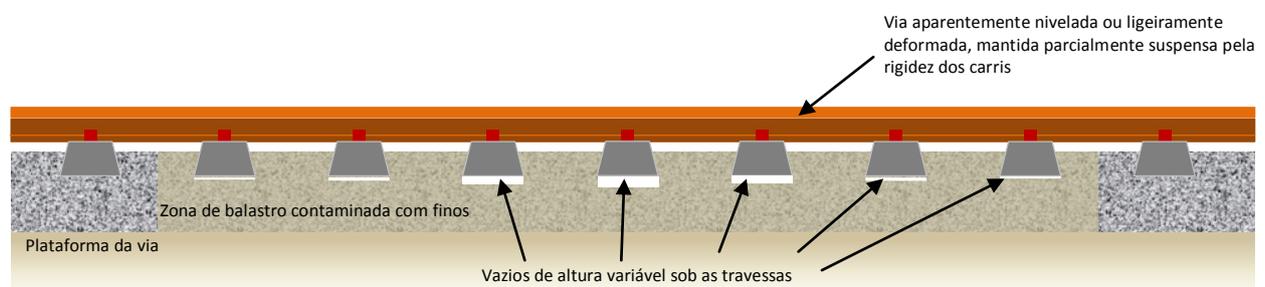
Figura 76: Ilustração de uma zona com travessas dançantes devido a colmatação do balastro com finos

As travessas dançantes resultam da existência de espaços vazios entre os calos das travessas e a sua base, causando o abaixamento da via quando calcada pelo peso e ação dinâmica dos comboios ao passarem pelo local afetado. Este fenómeno normalmente tem origem na cedência localizada da plataforma da via na presença de um teor anormal de água na sua constituição, tornando deficiente o apoio das travessas, o que resulta no desgaste e desagregação do balastro e na ascensão dos finos argilosos da plataforma pelo efeito do bater cíclico das travessas na plataforma (ver também 3.4.2.4). Se não corrigido numa fase inicial, este efeito vai-se agravando uma vez que os finos acabam por colmatar completamente o balastro, o qual se torna numa massa compacta, perdendo a sua capacidade drenante e elasticidade.

Nesta situação, o balastro e a plataforma deformam-se permanentemente, deixando de garantir de forma adequada a geometria nominal da via, a qual evidencia uma variação vertical bastante diferente entre a situação não carregada e carregada.

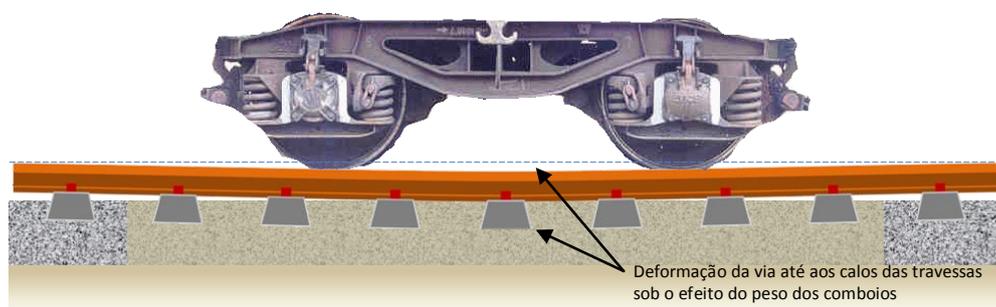
Figura 77: Ilustração de zona com travessas dançantes à passagem dos comboios

Este fenómeno é facilmente observável à passagem das composições, isto é, as travessas descem anormalmente quando carregadas e, após descarga, retomam a sua posição inicial pela elasticidade do carril. Numa fase avançada, a anomalia fica evidente pela contaminação com material argiloso do balastro, travessas e carril.

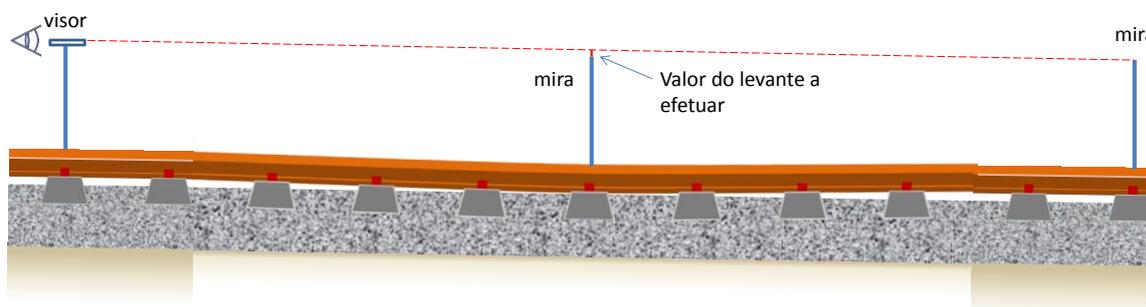
Figura 78: Esquema ilustrativo do processo de definição do nivelamento longitudinal do carril a repor

Numa intervenção de reposição de nivelamento deste tipo, o processo estabelecido é a escolha de um ponto alto considerado como bom (normalmente na fila alta) de cada lado do defeito a corrigir, e o levante da zona defeituosa para o alinhamento estabelecido entre esses dois pontos.

A observação do nivelamento no local feita após o acidente, assim como os registos da medição feita na sua sequência, evidenciam que o método visual utilizado não foi fiável uma vez que, na fila alta da curva, o ponto alto existente na zona intervencionada estava acima do alinhamento visual estabelecível entre qualquer dos pontos altos colaterais.

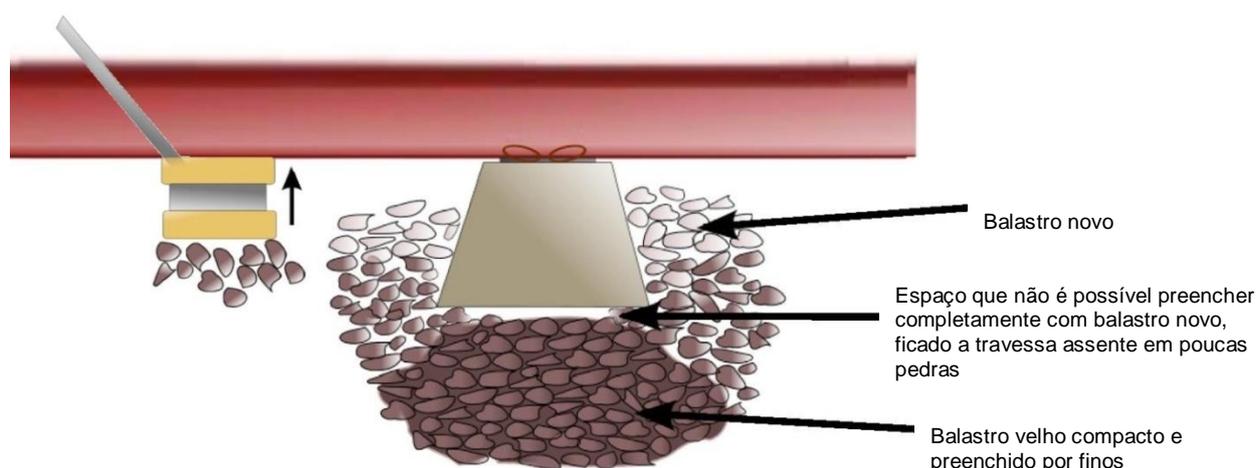
Figura 80: Deficiência do ataque com meios mecânicos ligeiros quando o balastro velho compacto e preenchido por finos debaixo da travessa não é removido [adapt. de MILNE]

Sobressai como mais relevante que, para que o método de nivelamento através de ataque por meios mecânicos ligeiros em zonas com travessas dançantes seja eficaz e resulte no adequado suporte da via, é essencial que o balastro contaminado existente sob as travessas também seja removido numa espessura suficiente (20 cm no mínimo). A não ser assim, a experiência e testes realizados⁵⁰ indicam que o balastro novo, cujos inertes têm uma gama granulométrica de dimensão 31,5-63 mm, não tem espaço suficiente para a sua completa inserção por ação do equipamento vibratório na relativamente pequena altura disponível entre a base destas e o seu calo que decorre da posição de nivelamento pretendida; além disso, estando a massa de balastro sob o calo das travessas contaminada com finos ou mesmo compacta, a ação vibratória dos “cobra” tem nela um efeito reduzido ou nulo no rearranjo do balastro sob as travessas de modo a garantir a adequada uniformidade no suporte destas. Tal conjugação de efeitos resulta no inadequado apoio das travessas, por estarem reunidas as condições para este ser feito em poucas pedras de balastro e dispostas em condições pouco consolidadas.

Ficou estabelecido que no trabalho realizado em 31-03-2017 apenas foi removido o balastro superficial que existia entre as travessas, sendo substituído por balastro limpo e executado então o ataque de nivelamento. Nestas condições, o resultado do ataque que foi feito com os “cobra” tem elevada probabilidade de ter sido deficiente e de não dar garantias de um suporte uniforme e boa distribuição das cargas entre a base das travessas e as pedras do balastro. Dessa forma, a concentração de tensões que daí resultou nas pedras de balastro que estavam em contacto com a base das travessas é natural que tenha provocado a deformação mais ou menos gradual da via por efeito da passagem dos sucessivos comboios após a intervenção. Esta deformação pode ter resultado maior do que a original que se pretendia corrigir, pela perturbação que foi provocada no balastro com o ataque feito.

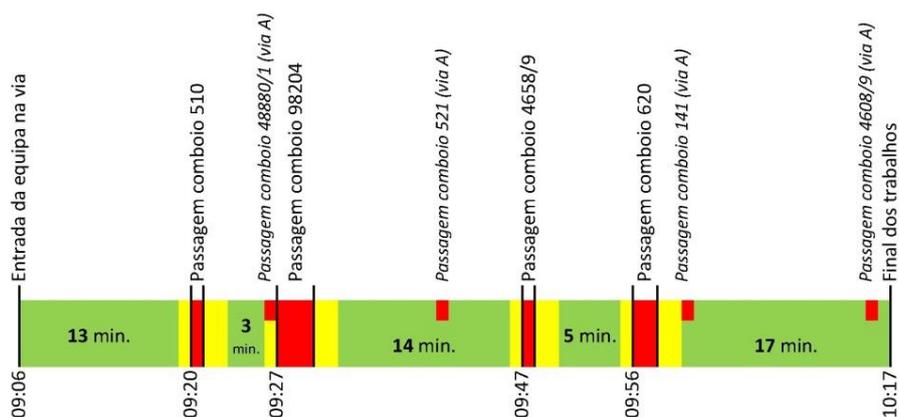
Figura 82: Representação cronológica da passagem dos comboios durante o período dos trabalhos

As zonas integralmente a vermelho correspondem ao tempo de passagem efetiva dos comboios a 10 km/h no local, as zonas a amarelo aos tempos admitidos para saída de equipamentos e pessoal da via, e de entrada e retoma dos trabalhos após a passagem dos comboios (admitiu-se um minuto para a saída e dois minutos para a retoma dos trabalhos, de acordo com a descrição feita pelos trabalhadores, conforme indicado em 3.4.2.3.b), e as zonas a verde correspondem aos períodos de trabalho efetivo, num total de 52 minutos. Encontra-se também representada a passagem dos comboios sem restrição na via ascendente, através das zonas parcelarmente a vermelho.

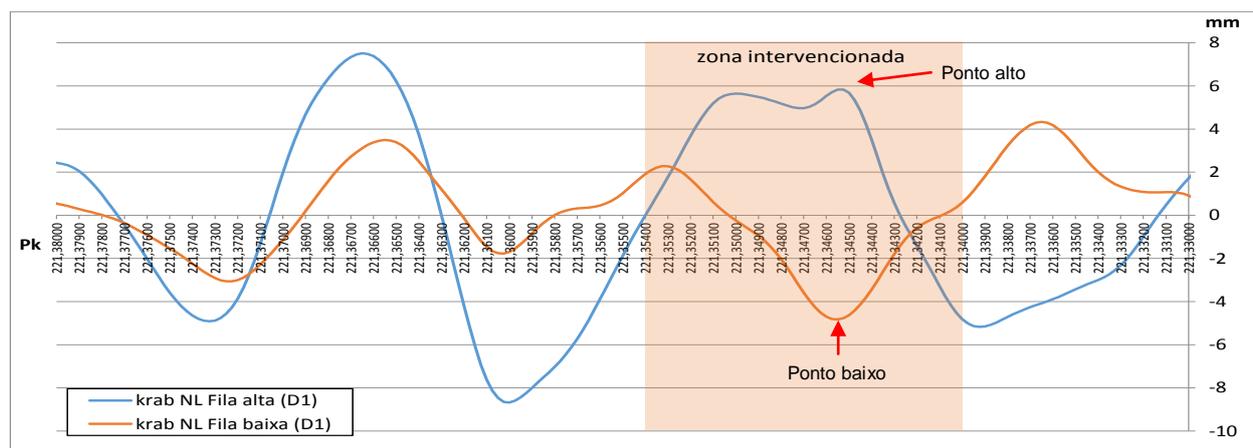
Figura 83: Nivelamento longitudinal dos carris na zona da intervenção realizada

Pelas razões já referidas em 4.2.2.1 é provável que, por efeito da passagem dos comboios após a intervenção, as travessas deficientemente apoiadas causassem o gradual esmagamento das pedras de balastro ou a sua movimentação, resultando na deformação da via; na zona central da intervenção, onde o levante foi necessariamente maior e, portanto, mais facilmente o balastro se alojou sob as

travessas dando-lhes boas condições de apoio, a via manteve-se sensivelmente no nível que lhe foi dado na intervenção, resultando na zona alta identificada nos levantamentos pós-acidente.

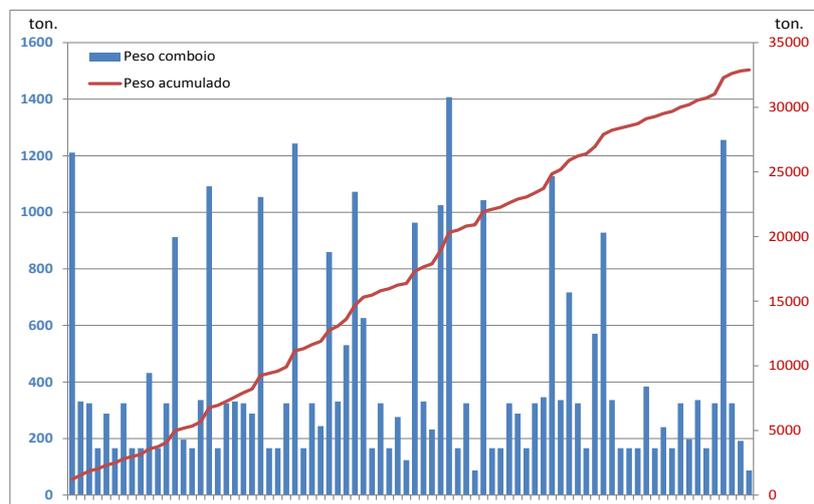
Figura 84: Distribuição sequencial do peso dos comboios entre a finalização da intervenção e o acidente

Apesar da evolução do peso que carregou a via no local ter sido sensivelmente uniforme ao longo do período, o facto de os comboios anteriores não terem tido problemas evidentes na passagem no local sugere que a evolução da deformação da via não foi uniforme e que pode ter tido uma descontinuidade provocada pelo esmagamento ou movimento súbito de algumas pedras de balastro. Adicionalmente, tal facto pode também ser explicado pelas características do material circulante.
